26/91

Telinetornia purettaessa sattunut, kuolemaan johtanut työtapaturma

työpaikkaonnettomuuksien tutkinta (TOT)

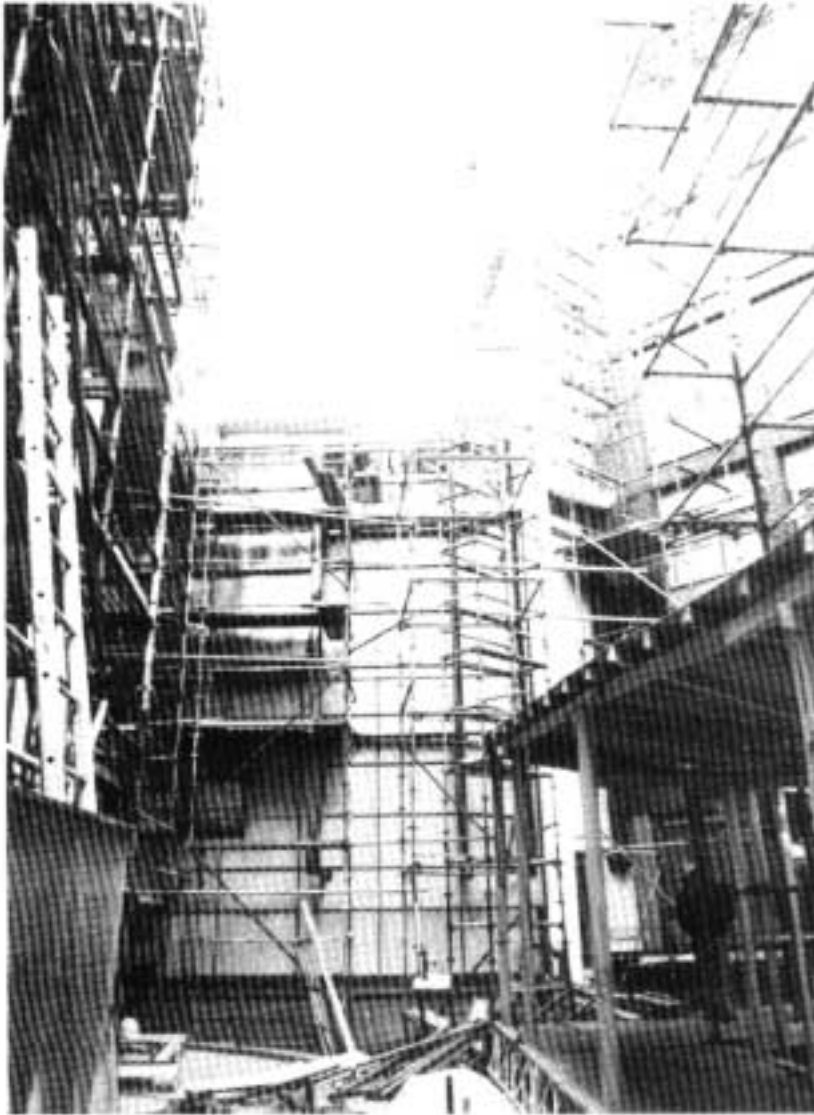
Telinemiehet N.N ja K.K olivat saaneet tehtäväkseen purkaa KWIK-rakennustelineen telinetornin sisäpihalta, jossa telineitä oli käytetty pihan lasisen katon rakentamisessa. N.N oli kiivennyt noin 18—19 metrin korkeudessa sijaitsevalle tasolle. Hän oli alkanut purkaa telinettä yläpäästä. Telineosien alaslaskemista varten oli telineen pystytolppaan kiinnitetty sähkövinssi. Vinssin moottoriosia oli alhaalla ja vaijeri kulki ylhäällä telinetornin yhden pystytolpan kautta. K.K oli alhaalla sisäpihalla ottamassa vastaan purettuja osia. Näin oli purettu jo 4—5 lastia telineosia (kuva 1).

Kuva 1.
Torniteline, jota purettaessa tapa-
turma sattui ylimmältä tasolta,
missä näkyy kaksi työtason osaa.

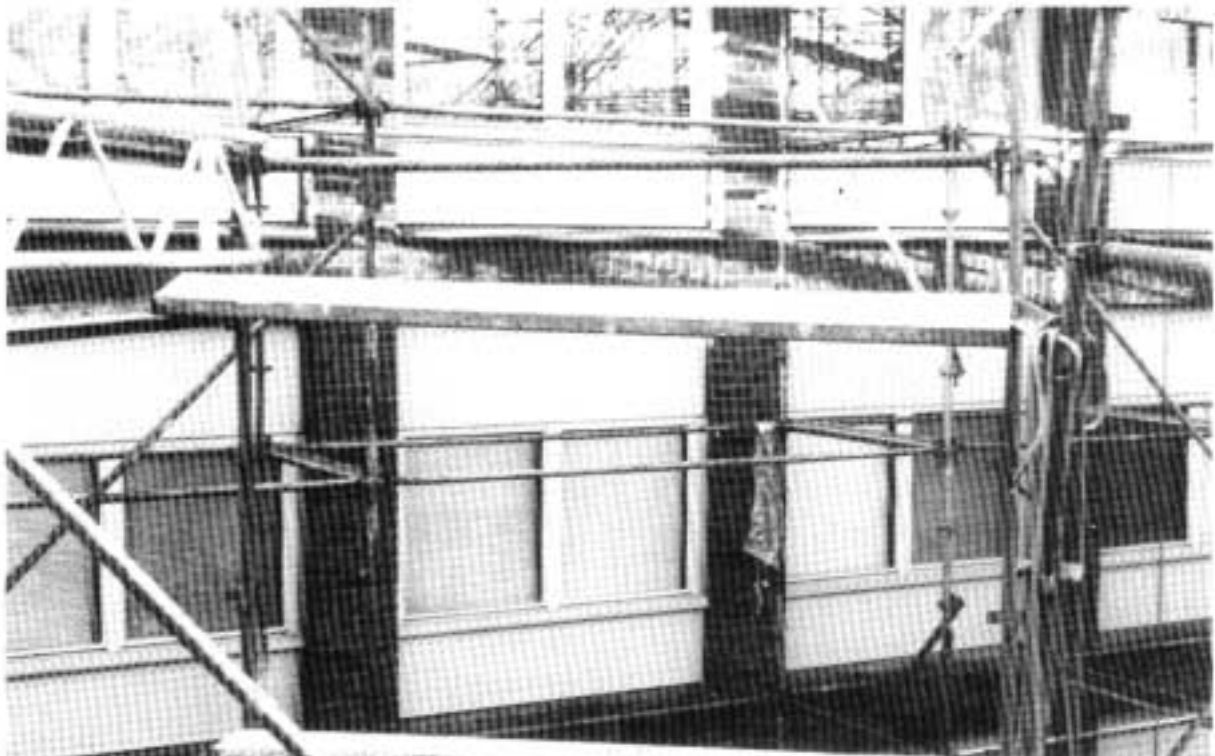
N.N purki telineiden pystytolppia yhdistävän vaakatuon, jolloin pystytolpat pääsivät leviämään. Pystytolppien välin kasvaessa pääsi työtason toinen pää luistamaan irti tuelta, koska työtasot eivät ole kiinnitetty telineisiin, vaan lepäävät ainoastaan L-vaakatukien varassa. Työtasoista kaksi osaa putosi alas. Kolmas osa oli putoamisillaan eli suuri osa telineen toisesta päästä oli jo luiskahtanut pois tuen päältä (kuva 2).

Pystytukien leviämiseen vaikutti sähkövinssi, joka oli telineen yhden pystytuen yläpäässä kiinni. Vinssissä oli jonkin verran kuormaa tapahtumahetkellä. Ilmeisesti vinssi lisäsi pystytolpan taipumista ulospäin, jolloin tolppien väli kasvoi em. seurauksin.

Kuva 2. Lähikuva putoamistasolta. Työtaso on putoamaisillaan toisesta päästä.

Telineiden pystytyksen asennusohjeet on toimitettava telineitä pystyttävälle sekä purkaville työryhmille. Asennusohjeissa voitaisiin mainita työjärjestys miten telineosia irrotetaan ja puretaan.

Purettaessa telinetorneja tulisi harkita purettavan tavaran alaslaskemiseksi käytettävän vinssin tai muun välineen kiinnittämispaikkaa. Koska telinetorni ei ole ankkuroitu mihinkään kiinteään rakennelmaan, voisi olla parempi käyttää kevyempiä köysiä ja köysipyöriä tavaran purkamisessa. Näin vältettäisiin vinssien aiheuttamia lisärasituksia telineosille.
