6/91

Muurarin putoaminen työtelineeltä
ritilän mukana alas

työpaikkaonnettomuuksien tutkinta (TOT)

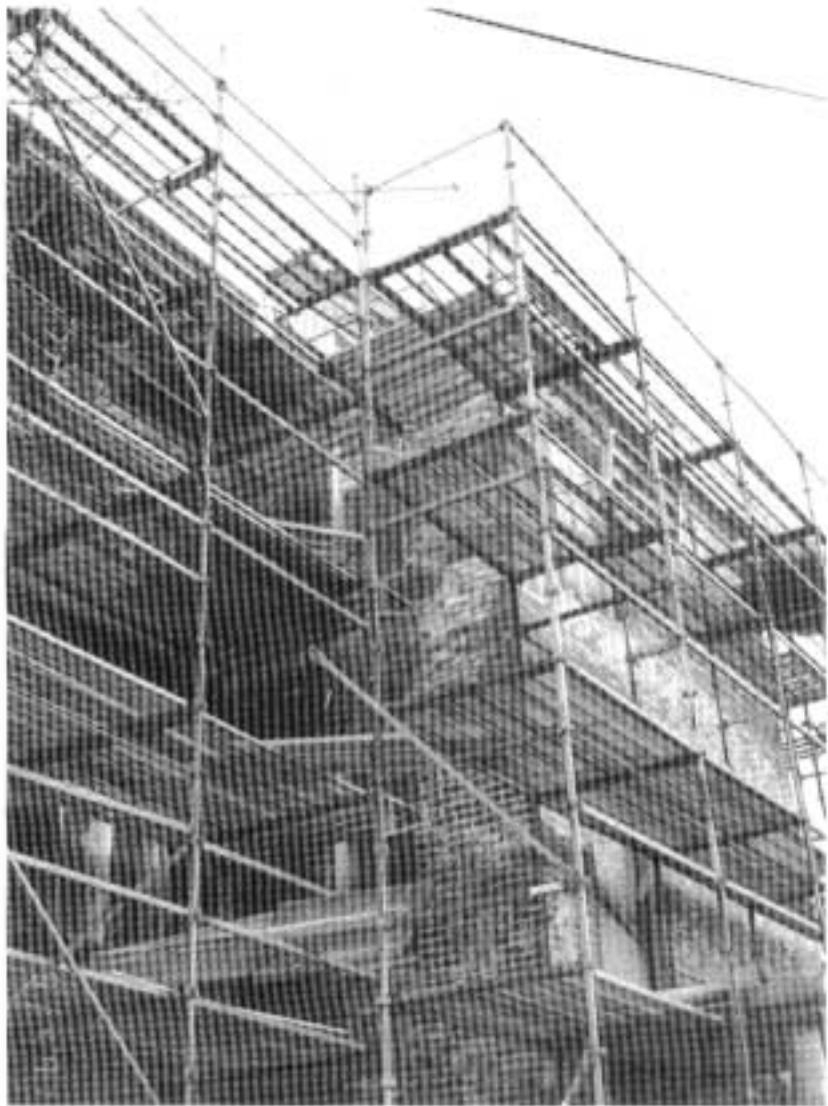
KUVA 1.
Yleiskuva telinerakennelmista.

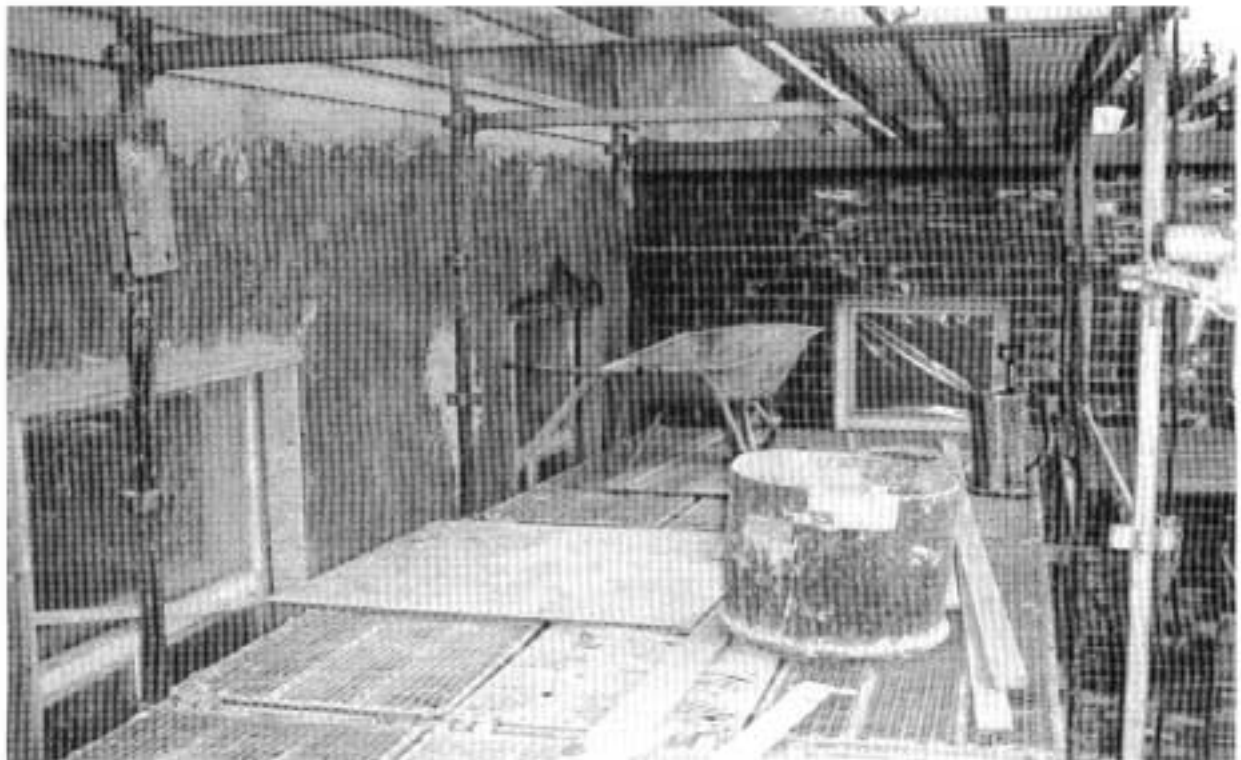
Koska varsinaiselle putoamiselle ei ole silminnäkijää, on vaikea arvioida mitä N.N oli tekemässä pudotessaan. Ylhäällä telineellä oli hänen noin puoli tuntia aikaisemmin ylös vastaanottamansa laasti kottikärryissä. Muurauväljelineet olivat vesiämpärisä. Telineen ulkokulmauksessa oli vesiruisku täynnä vettä. Näistä päätellen N.N ei ollut aloittanut seinien kastelua ennen tapahtumaa.

KUVA 2.
Työkohde, jossa vesiruisku ja laastikärry.

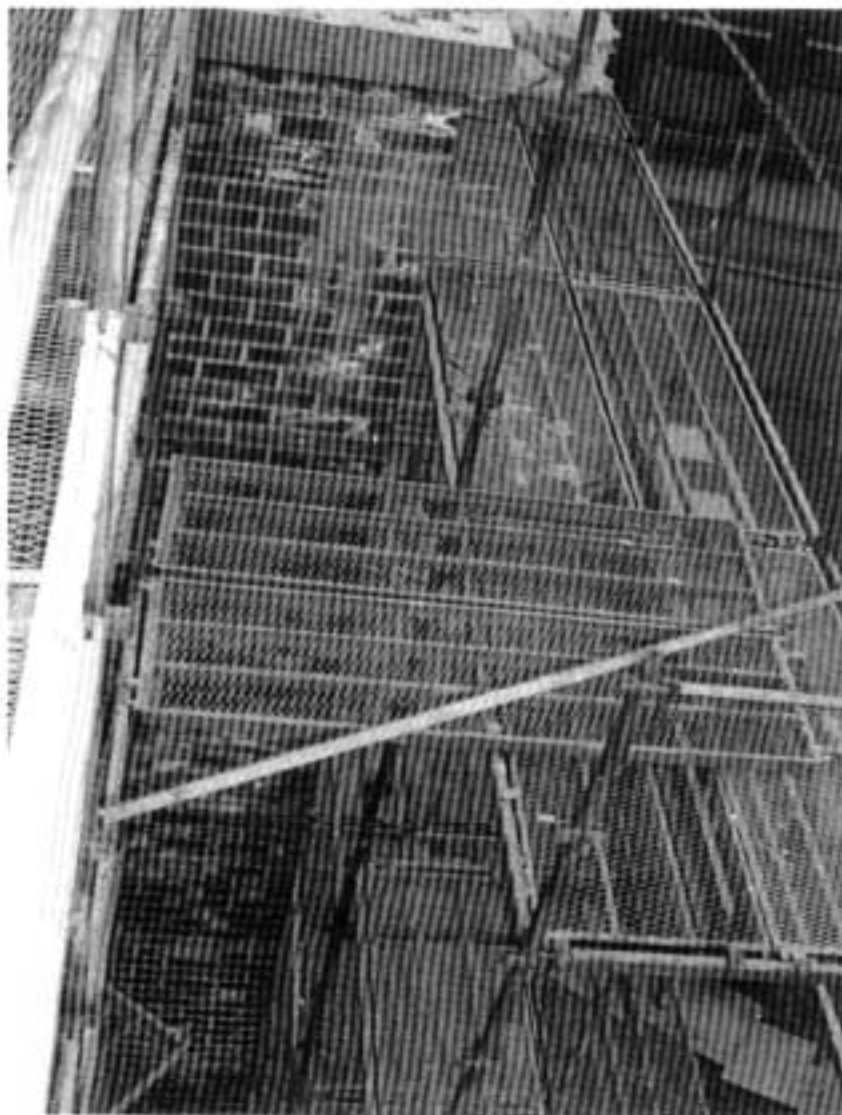
Alas pudonneen ritilän toisessa päässä oli voimakkaita muodonmuutoksia. Vastavasti löytyi pari telinetasoa alemmasta telineestä kolausjälki. Tästä voidaan päätellä, että ritilä on pudonnut kutakuinkin pystysuunnassa alas. Muodonmuutokset ovat kuitenkin niin voimakkaat, ettei ritilän oma paino ja putoamismatka ennen osumista telineen nurkkaan olisi voinut aiheuttaa niin suurta muodonmuutosta. Tästä voidaan päätellä, että N.N on mahdollisesti pitänyt kiinni ritilästä ja pudonnut täten ritilän mukana yhdessä alas.

Toinen teline ei ollut vielä aivan valmis. Telineitä yhdistävien ritilöiden kohdalla kaide- rakennelma oli puutteellinen. Alempi johde puuttui ja ylempi oli liian kaukana telineen reunasta. Telineitä yhdistäviä ritilöitä ei ollut surrattu kiinni, joten niiden nouseminen ylös kiinnipitävästä kourusta on ollut mahdollista. Koska ritilät olivat puolittain toisen telineen päällä, ritilän vapaaseen päähän astuminen on pystynyt nostamaan ritilän ylös kourusta.

Ritilän toisessa päässä saattoi olla jalan mentävä rako. Täyttä varmuutta ei ole siitä, olisiko rako tapahtumapäivänä niin suuri, että siitä olisi miehen jalka mahtunut läpi.

KUVA 3.
Lähikuva kahdesta paikalleen
jääneestä ritilästä. Ulommai-
nen ritilä oli pudonnut.

2. Ritilöiden paikallaan pysymisen varmistaminen

Mikäli telineitä ei voida rakentaa ohjeiden mukaisesti, on varmistettava ritilöiden paikallaan pysyminen.
