# TAPATURMAVAKUUTUSLAITOSTEN LIITTO

10/91

Betonikippisiilon kaatumisen aiheuttama kuolemaan johtanut työtapaturma

# työpaikkaonnettomuuksien tutkinta (TOT)

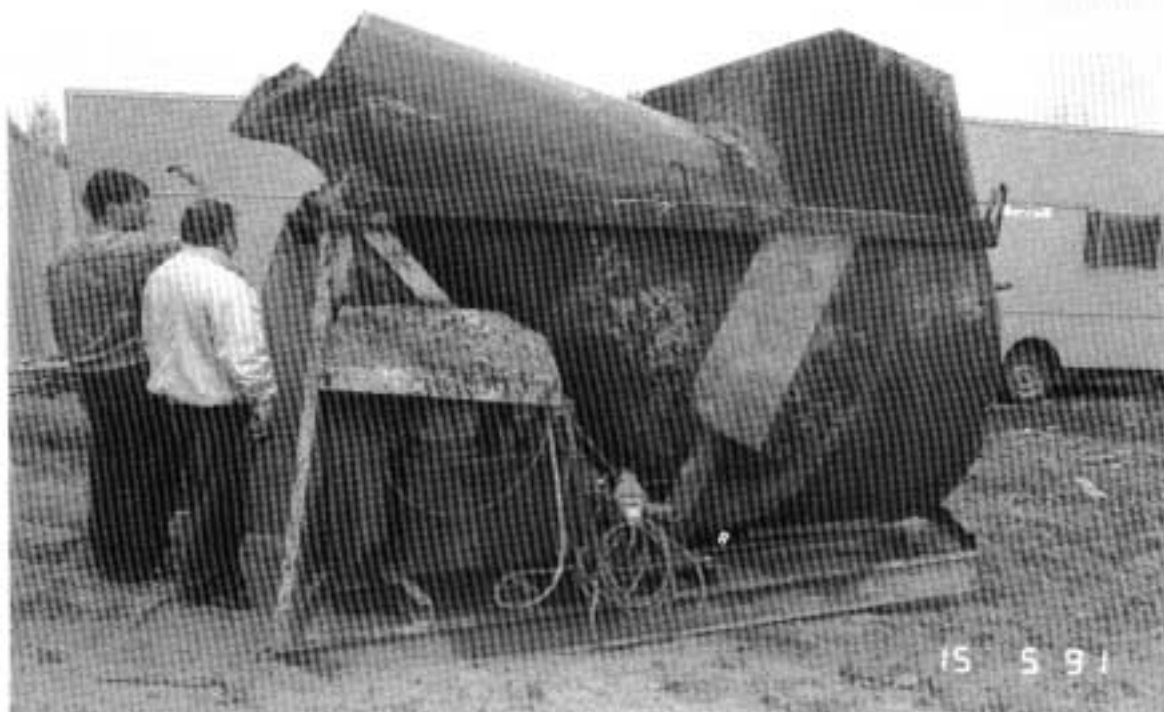
Rajakatkaisija toimi mekaanis-sähköisesti. Mekaaninen osa painoi sähkökatkaisinta siilon akselin kääntyessä säädettyyn asentoon. Sähkökatkaisin kytki pois hydraulimoottorin virran, jolloin siilon liike ylöspäin lakkasi. Rajakatkaisimella on helppoa saada myös haluttu muu pystyasento siilolle taivuttamalla mekaanisen osan metalliliuskaa. Toisaalta tällainen liuska on myös erittäin herkkä vahingoittumaan siiloa siirrettäessä tai muusta kolhaususta. Rajakatkaisijaa ei voida tästä syystä pitää kovinkaan luotettavana. Kyseessä olevan siilon rajakatkaisija oli lisäksi ruosteinen ja huonokuntoisen näköinen. Työmaalla kerrottiin, että betonisiilon toimittaja oli suorittanut säädön sen jälkeen, kun siilo oli toimitettu työmaalle. Työpaikalla kerrottiin rajakatkaisimen säädetyin siten, että siilo nousee mahdollisimman pystyyn.

Toinen rajoitin muodostui taskun takaoisan ja jalustan yhdistävästä metalliketjusta. Ketjun oli tarkoitus pysäyttää siilon nousu ennen sellaista asentoa, jossa kaatumisvaara on ilmeinen. Ketju ei ollut kiinnitettyinä kummastakaan päästä, vaan se löytyi siilon edestä maasta. Ketjussa ei ollut havaittavissa merkkejä rikkoutumisesta. Ketjun toisessa päässä oli pultti ja mutteri viimeisessä lenkissä. Toisessa päässä ei ollut mitään. Siilossa ja sen runkorakenteessa oli ehjät kiinnityslenkit.

Kippsiilo varastolla.

Koneiden vuokraajien tulee huolehtia siitä, että vuokrattavien koneiden rajoittimet ovat kunnossa.

Koneille ja laitteille on suoritettava käyttöönottotarkastus, jossa erikoisesti kiinnitetään huomiota sen maan kantavuuteen, jolle kone tai laite asennetaan. Samalla tulee tarkistaa rajakatkaisijoiden ja rajoittimien toiminta.
