35/91 Käyttömies kuoli hapenpuutteeseen terästehtaan  
koxsaamon vedenpuhdistuslaitoksella

**työpaikkaonnettomuuksien  
tutkinta (TOT)**

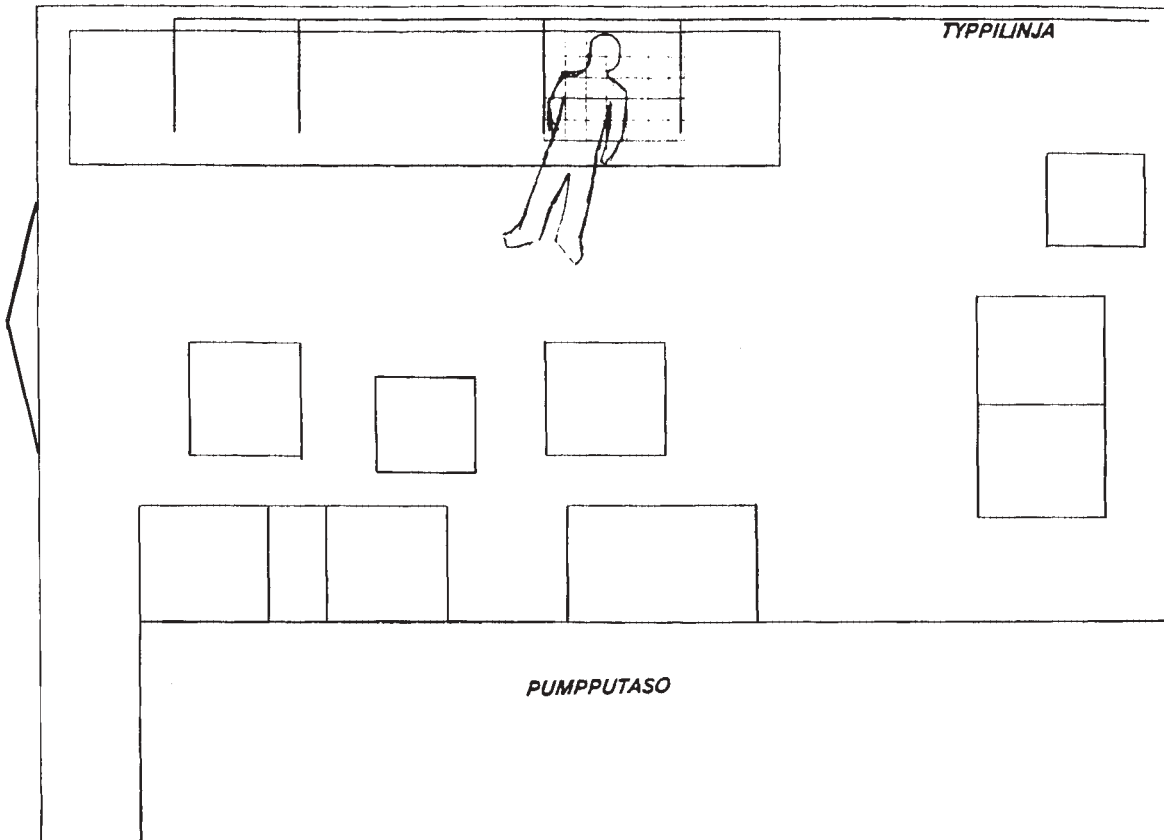
KAAVAKUVA TAPAHTUMAPAICALTA

olevalla ritilällä. Säkin avauksessa käytetty puukko oli N.N:n haarojen välissä ja hänen vasen kätensä oli rannetta myöten ritilän sisässä. N.N oli pudottanut silmälasinsa työn jossain vaiheessa tai tuupertuessaan altaan päälle, sillä lasit löytyivät myöhemmin altaan pohjalta (kts. piirros, valokuvat 1—3).

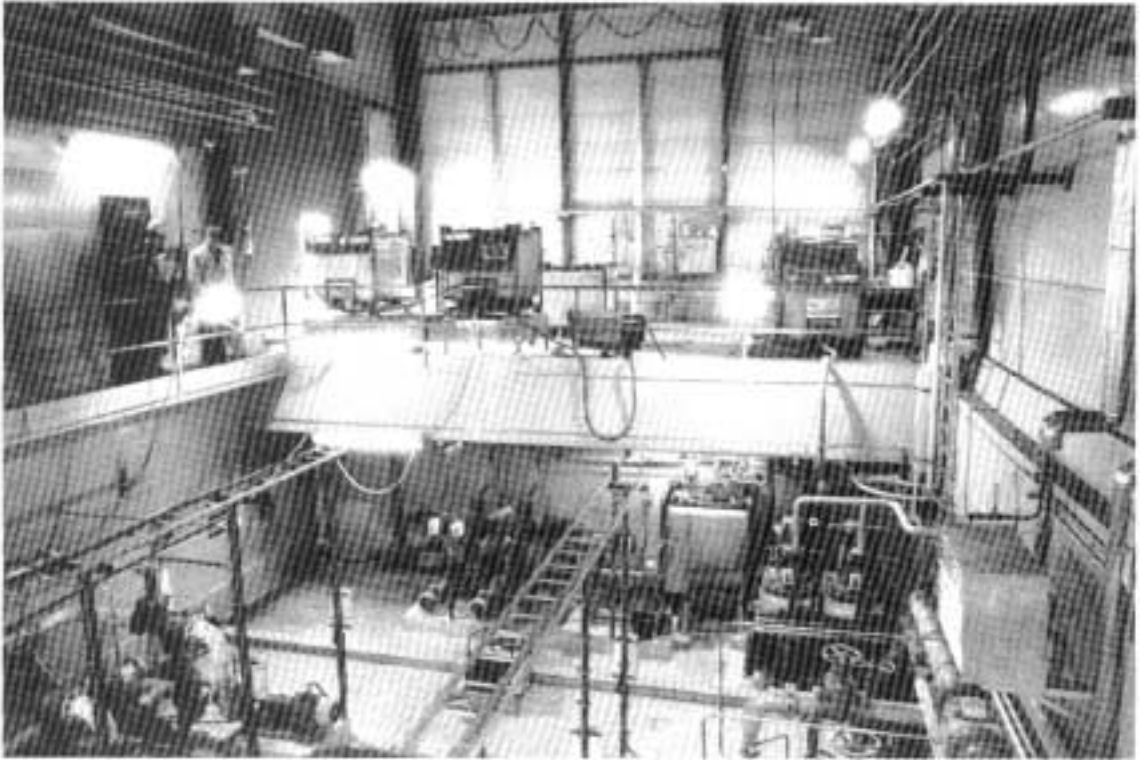
**Kuva 1.**  
Yleiskuva hallista. Alhaalla pumpputaso. Takana altaat, syvennyksen päällä, takaseinän edessä ritiläaukot.

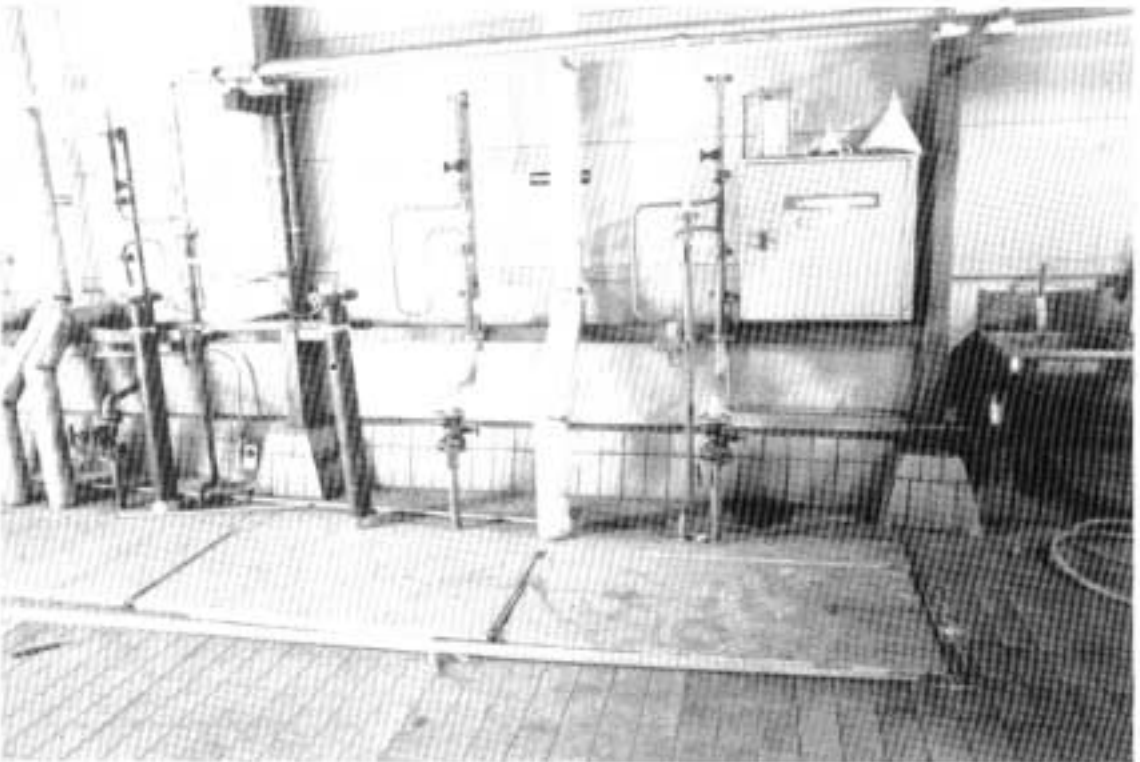
Ritilöitä peittävät kannet olivat puisia. Ne eivät sulkeneet aukkoa tiiviisti, joten typpeä on ollut syrjäyttämässä hapetta jatkuvasti.

**Kuva 2.**  
Keskellä venttiilein varustetut typpiputkilinjat, edessä ritiläaukot kansilla (ei onnettomuuden aikaiset) peitettynä.

Kannet tulee vaihtaa sellaisiksi, että ne sulkevat aukon tiiviisti. Tulisi selvittää, voidaanko ferrosulfaatin lisäys suorittaa muussa kohdassa prosessia kuin ritilöiden, siis avoimen aukon, kohdalla.

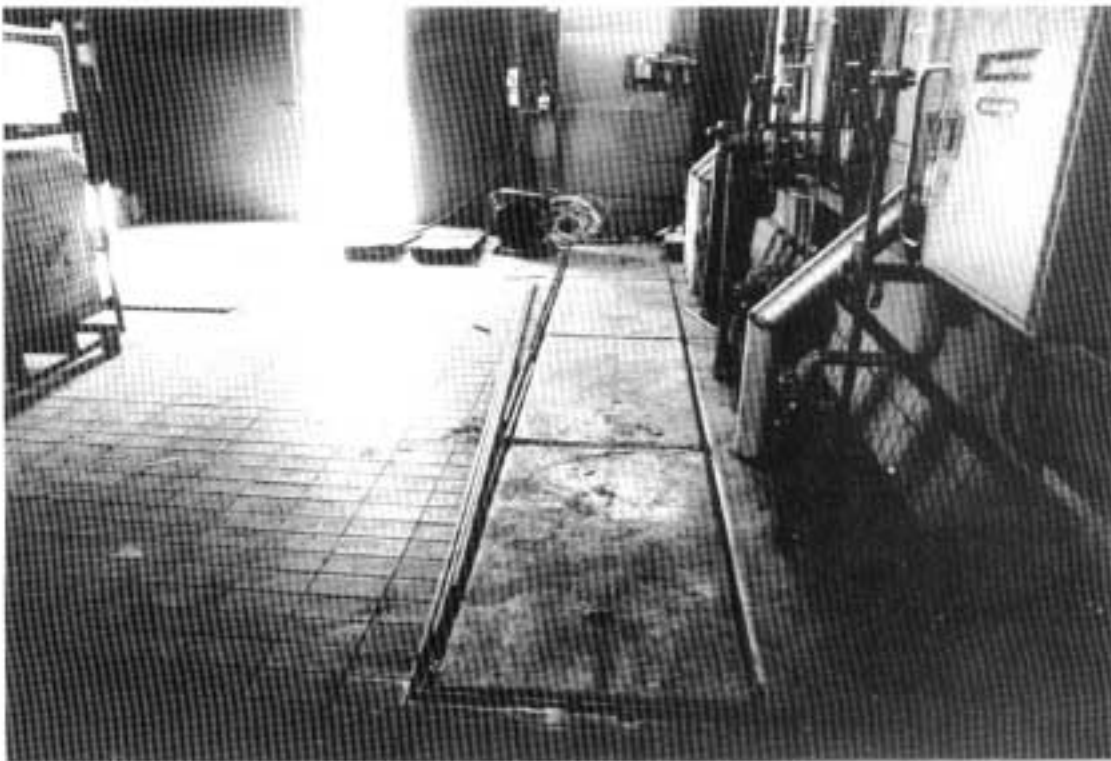
Kuva 3.  
Kannet, takana oviaukko.

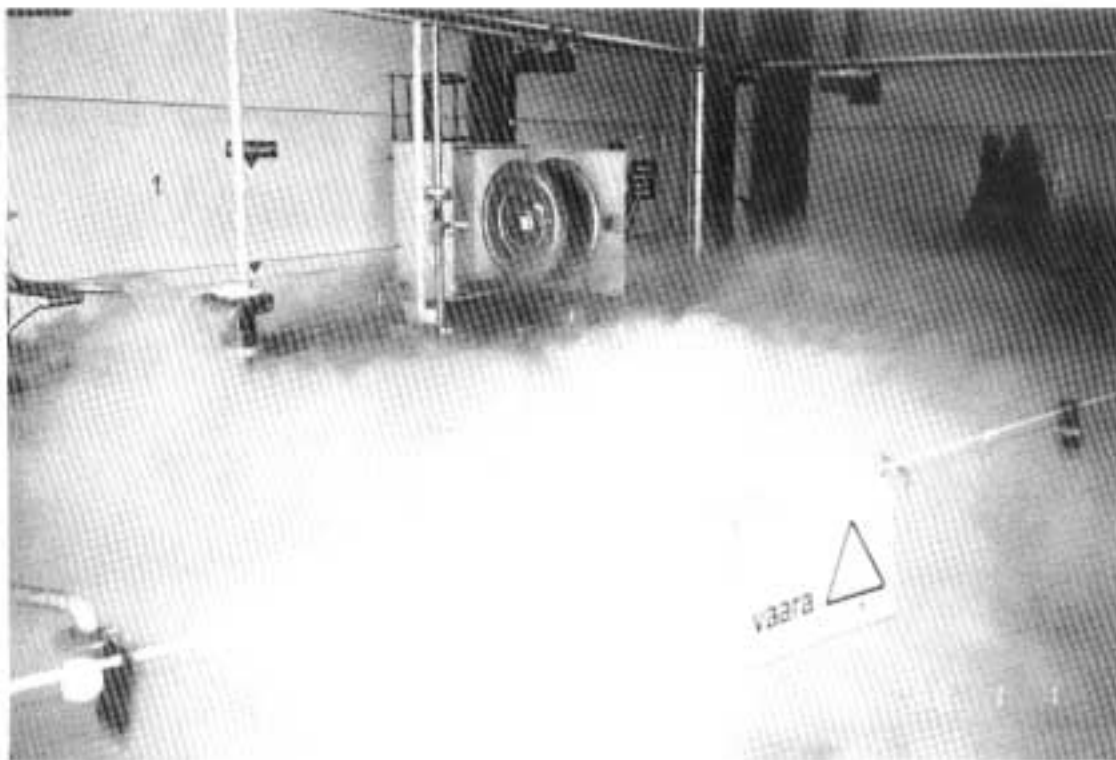
Hallissa oli yleisilmanvaihto. Savukokeen (kuva 4) avulla testattiin ilmanvaihtoa mm. altaiden kohdalla. Voitiin todeta, että imurien ollessa siinä käyntitilassa, missä ne olivat tapaturmahetkellä, savu ei lähtenyt altaan päältä mihinkään. Ainoastaan hyvin hidasta poistumista oli havaittavissa (kts. kuva).

Kuva 4.  
Savukoe so. savun liikettä ei havaittavissa.

Typpikaasun virtaaminen ritilän yläpuoliseen työskentelytilaan tulisi estää esim. siten, että järjestetään erillinen ilmastointi ferrosulfaattialtaksiin, mikä poistaa vapautuvan tyypikaasun altaista. Toisin sanoen tyypikaasu poistetaan heti päästökohteesta.

Ilmastointilaitteilta tulee järjestää esim. ohjaamoon hälytys, kun ne ovat pysähtyneet. Ko. tilassa työskentelyn ehtona tulee olla se, että ilmastointilaitteet toimivat.
