7/91

Valukappaleen räjähdysmäinen murtuminen; valimo-  
työntekijä jäi 2 tn painaneen osan alle

# työpaikkaonnettomuuksien tutkinta (TOT)

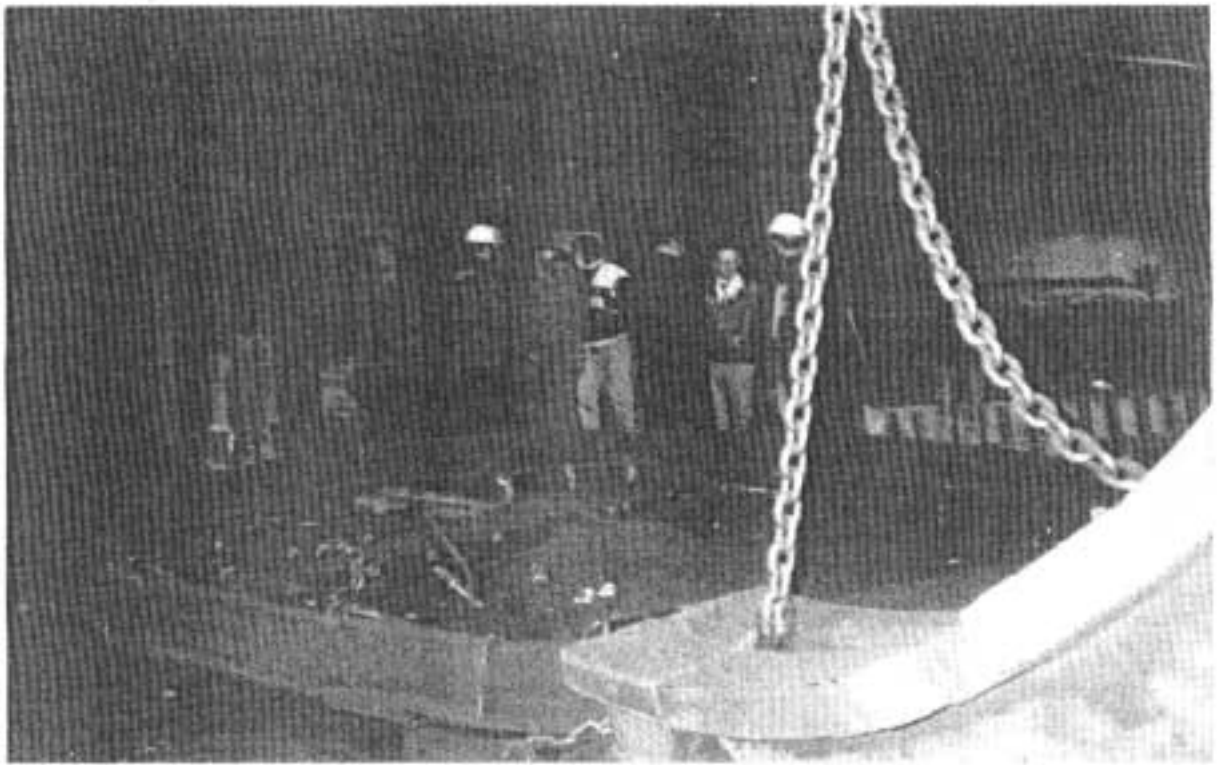
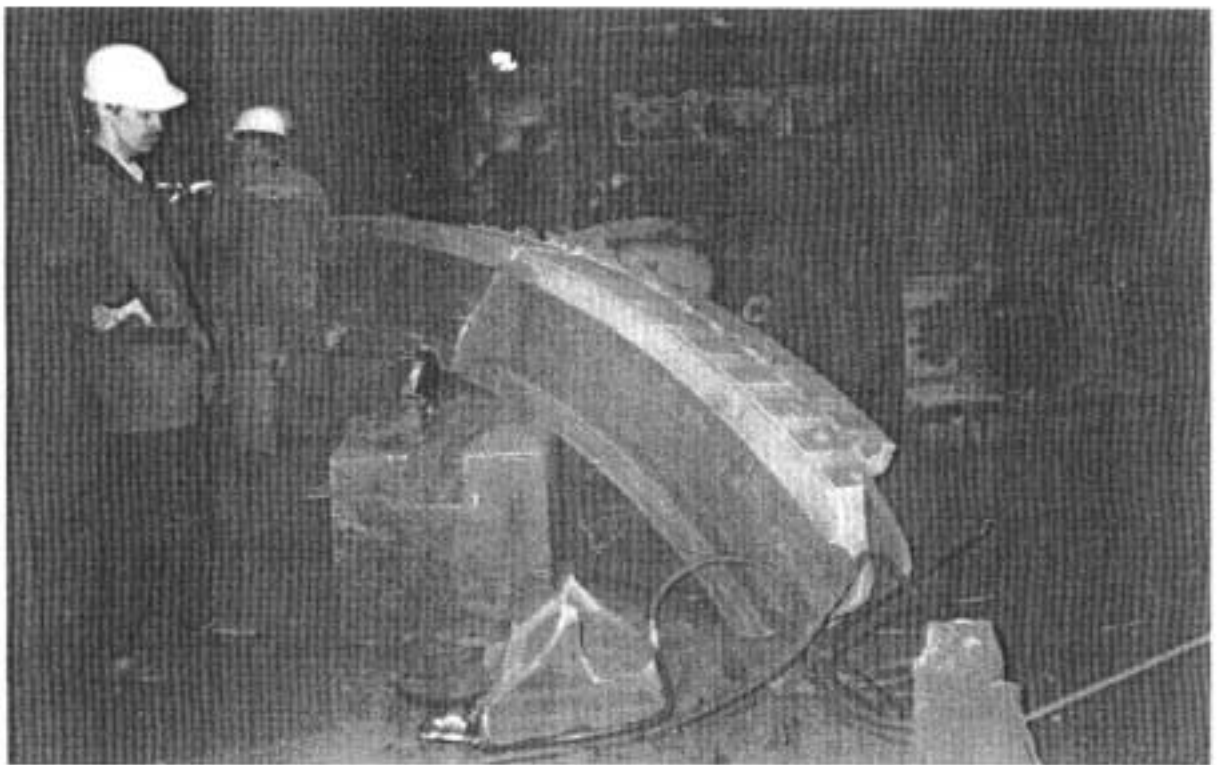
M.M ohjasi siltanosturia ja N.N avusti nostoa tarkkailemalla noston kohtisuoruutta sivusuunnasta. Kolmannen noston aikana kannatuskehän toinen reuna oli noin metrin korkeudella maasta, kun kehä rikkoutui räjähdysmäisesti useaan osaan. Yksi lentävistä kehän osista osui noin kolmen metrin päässä työskennelleeseen N.N:ään, joka menehtyi iskun aiheuttamiin vammoihin (kuvat 1 ja 2).

Kannatuskehälle tehtiin materiaali- ja murtopintatutkimukset VTT:n metallurgian laboratoriossa ja metallilaboratoriossa. Tutkimusten mukaan murtuminen on tapahtunut hauraana lohkomurtumana. Kaikki murtumat olivat alkaneet sisäkehältä ja yleisin murtuman alkamiskohta oli sisäkehän aukon nurkka (Piirros 1). Useissa nurkissa oli todettavissa kuonan tai muun virheen aiheuttama ydintymiskohta. Kahdessa kohdassa murtuman alkukohta oli siirtynyt nurkasta läheisen kuonakertymän ja sulan virtauksen irrottaman keernatuen kohdalle.

Työpaikalta saatujen tietojen mukaan ulkoisilla voimilla ei ollut oleellista osuutta kannatuskehän murtumiseen, joten murtuminen on aiheutunut kappaleeseen valun aikana syntyneistä jäännösjännityksistä. Materiaalin suunnittelulujuuteen (800 N/mm<sup>2</sup>) nähden jännitysten ei ole tarvinnut olla huomattavia, koska suuren kuonamäärän ja osittain epäonnistuneen pallotuskäsittelyn vuoksi materiaalin murtolujuus on paikallisesti ollut erittäin alhainen. Suurin osa kappaleesta tehdyistä vetosauvoista ei täyttänyt standardissa laadulle GRP 800 (SFS 2113) esitettyjä vaatimuksia.

kuttanut se, että tapahtumahetken lämpötilassa (noin 30°C) materiaali käyttäytyi hauraasti, jolloin sisäkehältä alkaneet murtumat pääsivät pysähtymättä etenemään kappaleen läpi. Kehän murtuminen useaan kappaleeseen johtunee siitä, että ensimmäinen murtuma on aiheuttanut koko kappaleeseen iskumaisen kuormituksen, joka on ydintänyt muut murtumat.

KUVAT 1 ja 2;  
Onnettomuuspaikka, valukappaleen osia.

Koneensuunnittelijan tulee olla riittävän varhaisessa suunnitteluvaiheessa yhteydessä valmistajaan, joka selvittää valmistustekniikkansa mahdollisuudet ja rajoitukset (kappaleen valuteknillinen suunnittelu, raaka-aineen valinta, lämpötilakäsittelyt).

Jouduttaessa lämpökäsittämään suuria kappaleita niitä varten voidaan rakentaa tilapäinen kevytrakenteinen uuni valupaikalle, jossa tarvittavat lämpökäsittelyt on mahdollista suorittaa.

Jäännösjännitysten mittaukseen tulisi pyrkiä kehittämään käyttökelpoinen ratkaisu.

Sarjatuotteen rikkoutuessa on varmistauduttava myös muiden kappaleiden turvallisuudesta.

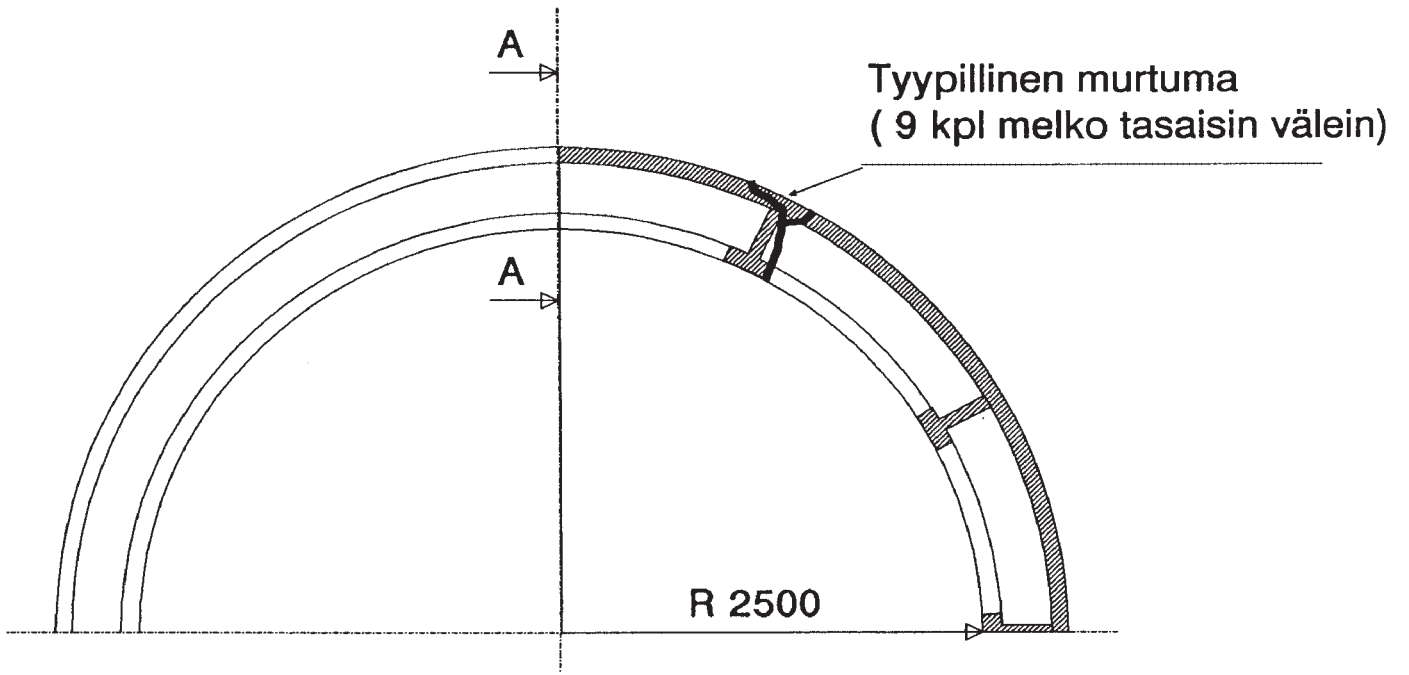
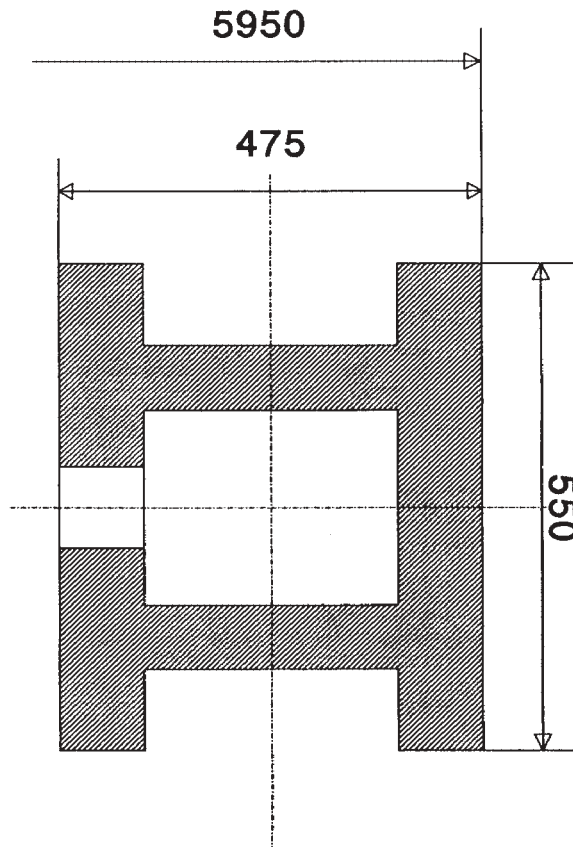
Leikkaus A - A:

Tapaturma sattui valimossa. Työpaikalla oli torstaina valettu suuri kuorimorummun kannatuskehä (Ø 6 m, 19 tn; Piirros 1). Kahden kannatuskehän sarjasta oli ensimmäinen valettu aiemmin ja toimitettu tilaajalle.
