32/91

Kuolemaan johtanut työtapaturma ahtaajan jäädessä satama-alueella vetomestarilauttavaunu-yhdistelmän alle

työpaikkaonnettomuuksien tutkinta (TOT)

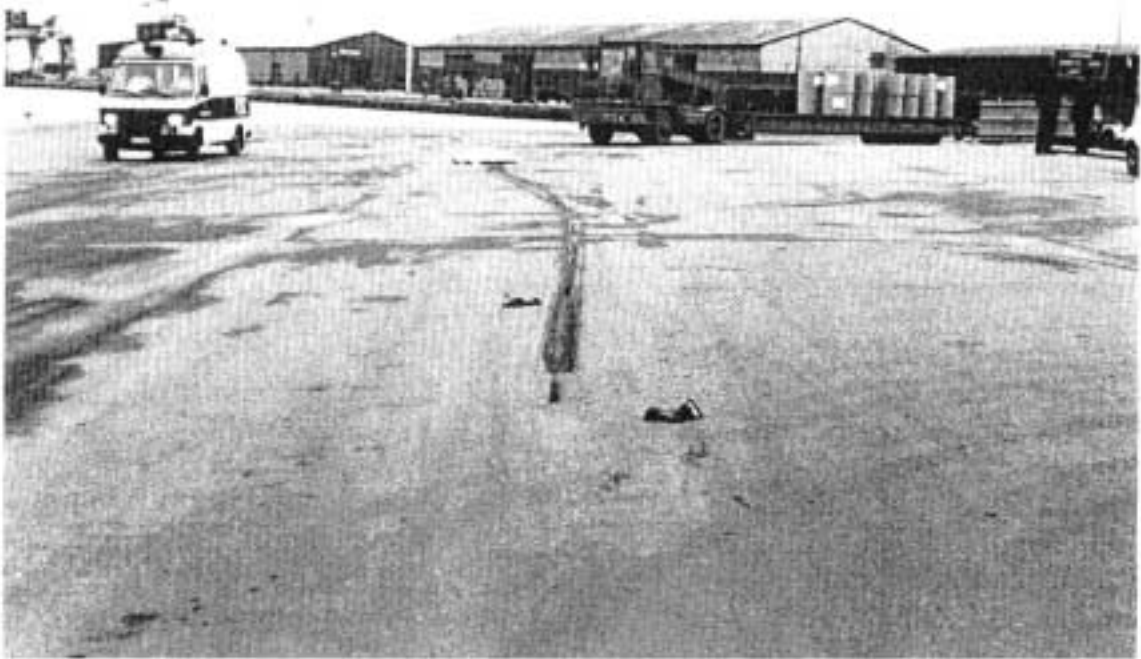
Tapahtuma-alueella ei ole eroteltu eri liikenne-
muotojen käyttämiä reittejä, vaan alueella liikkuivat henkilöt ja ajoneuvot käyttivät samoja reittejä. Avaran tuntuinen laiturialue on saattanut jäädä liikenteen suunnittelussa vähälle huomiolle, koska se ei vaikuta vaaralliselta. Erityisiä työpaikkakohtaisia liikkumisohteja satama-alueella varten ei ollut. Vaihtelevien työtehtävien takia siirtymiseen käytettävät reitit muuttuvat jatkuvasti ja liikkuminen tapahtuu yleensä lyhintä reittiä pitkin.

Kuva 1. Yleiskuva tapahtumapaikalta. Taka-alalla vetomestarilauttavaunuyhdistelmä.

Sataman sisäisten kuljetusten ja liikenteen ennakosuunnittelun tehostamisella voidaan tämännäköisesti tapaturmiin johtavia ongelmilanteita ehkäistä. Erityisesti on erotettava kulkureitit eri liikennelajeille. Jos alueiden turvallisuutta ei voida muulla tavoin riittävästi varmistaa, on jalankulkureitit erotettava muusta alueesta esim. lippusiimoin ja/tai turvavärein. Lisäksi on luotava käytännölliset ja tarkat liikennöimisohjeet, jotka määrittelevät selkeästi kulkureitit ja kiinnittävät erityistä huomiota vaarakohtiin, kuten risteyksiin ja henkilöliikenteen reitteihin.

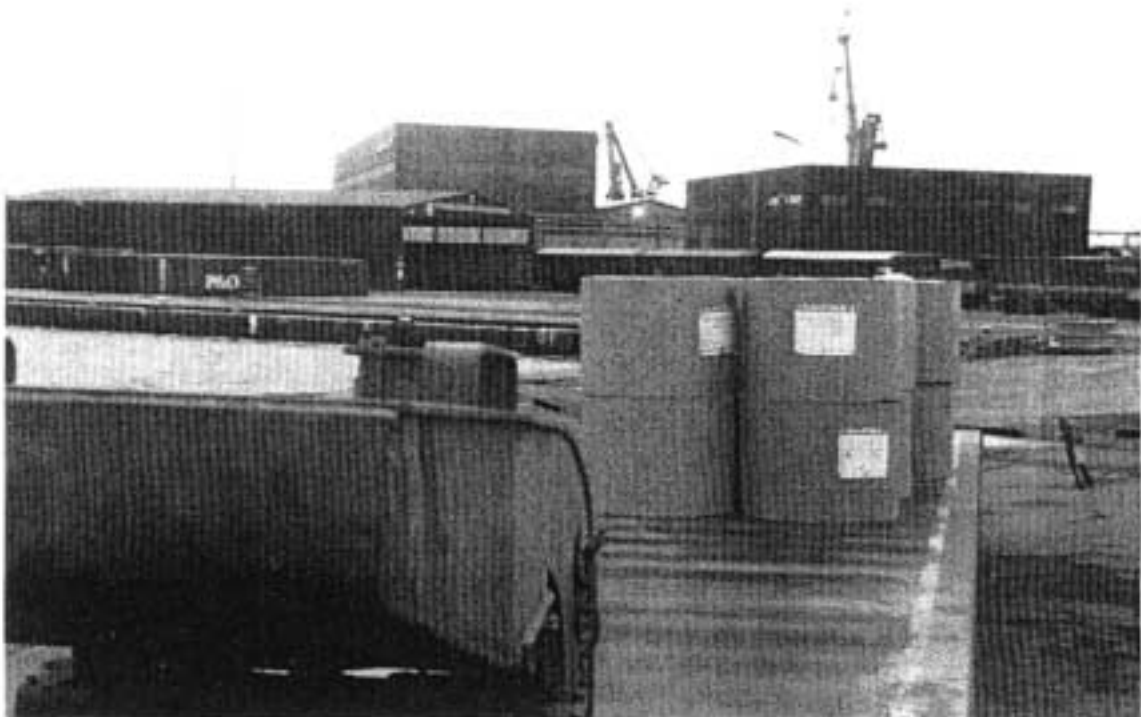
Siirrettäessä vetomestarella näkyvyyden liikesuuntaan estävää kuormaa on työpaikkakohtaisten ohjeiden mukaan vetomestarin oltava yhdistelmän edessä eli toisin sanoen käytettävä vetoa. Kyseisessä tapauksessa vetomestari työnsi kuormaa (24 paperirullaa), jolloin näkyvyys vetomestarin ohjaamosta lauttavaunun eteen oli estynyt, koska kuorma aiheutti näköesteen (liite 2). Lisäksi vetomestarin kuljettaja seuraa lauttavaunun oikeaa reunaa (ohjaamo on oikealla työntösuuntaan katsoen), jolloin näkyvyys etuvassamalla on olematon. Tällöin edessä liikkuva jalankulkija jää pois kuljettajan näkökentästä.

Kuva 2. Näkymä ajosuuntaan vetomestarin ohjaamosta.

Jos näkyvyyden estävää kuormaa on työnnettävä vetomestarella, esim. alukseen tai varastoon ajossa, on aina käytettävä kuljettajan apuna näyttäjää. Näyttäjän sekä työntämisen tarve olisi selvitettävä sekä laadittava työpaikkakohtainen ohje näyttäjäjärjestelyjen toteuttamisesta.
