31/91

Teräsrunkoisen teollisuushallin työtason rutilöitä kiinnittänyt työntekijä putosi aukosta ja kuoli

työpaikkaonnettomuuksien tutkinta (TOT)

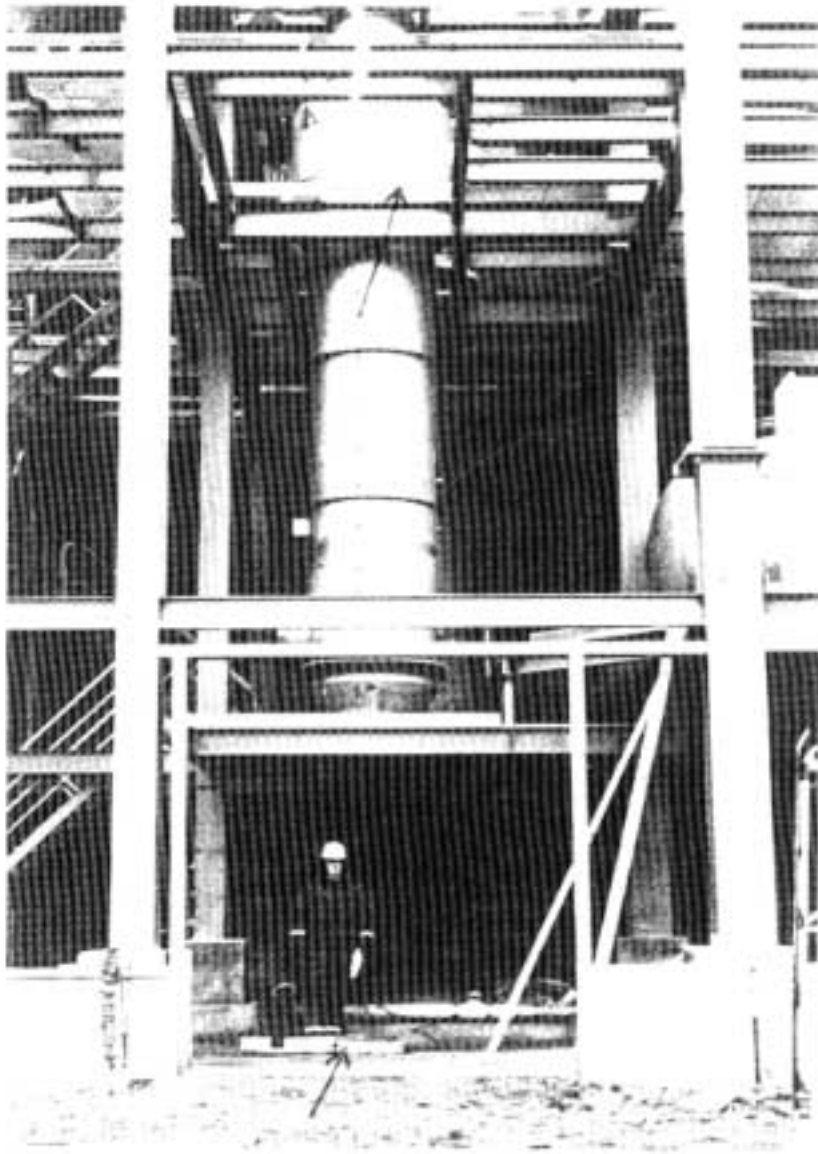
Rakenteilla oli prosessiteollisuuden halli. Halli oli teräsrunkoinen ja siinä oli useampia työtasoja. Työtasojen ritilät oli asennettu paikoilleen, mutta niitä ei oltu vielä kaikkia kiinnitetty. Halliin oli lisäksi rakennettu osa prosessiteollisuuden koneistosta putkistoineen, jonka vuoksi tasoissa oli työaukkoja, samoin sisäpuoliset metalliset portaat. Kaiteita oli vasta alettu rakentamaan työtasojen reunoille. Nostoaukkojen ympärillä ei ollut kaiteita eikä nostoaukkoja oltu peitetty. Sisäpuolisissa portaissa oli kaiteet.

Työtasojen reunoilla ja nostoaukkojen ympärillä ei ollut kaiteita. Rakennustyön aikaiset kaiteet tai kulkuesteet aukkojen ympärillä olisivat mahdollisesti voineet estää tapaturman. Varoitusta ulokkeena olevasta ja näin ollen vaarallisesta, kokonaan kiinnittämättömästä ritilästä ei ollut.

Kuva 1. Yleiskuva paikasta, josta N.N putosi.

Työtasoilla tulee olla suojakaiteet, jotka estävät putoamisen. Samoin työtasoilla olevat aukot tulee suojata ja merkitä. Suojauk-

seen tulee käyttää joko kaiteita tai kansia. Mikäli kaiteita ja suojakansia ei voida käyttää, tulee käyttää työsuunnitelmassa esitettyä putoamisen suojausta, kuten turvaköyttä ja valjaita. Turvaköyttä voidaan käyttää turvavaijerin kanssa siten, että turvaköysi voi vapaasti liikkua työtason pitkittäis- tai poikittaissuunnassa.

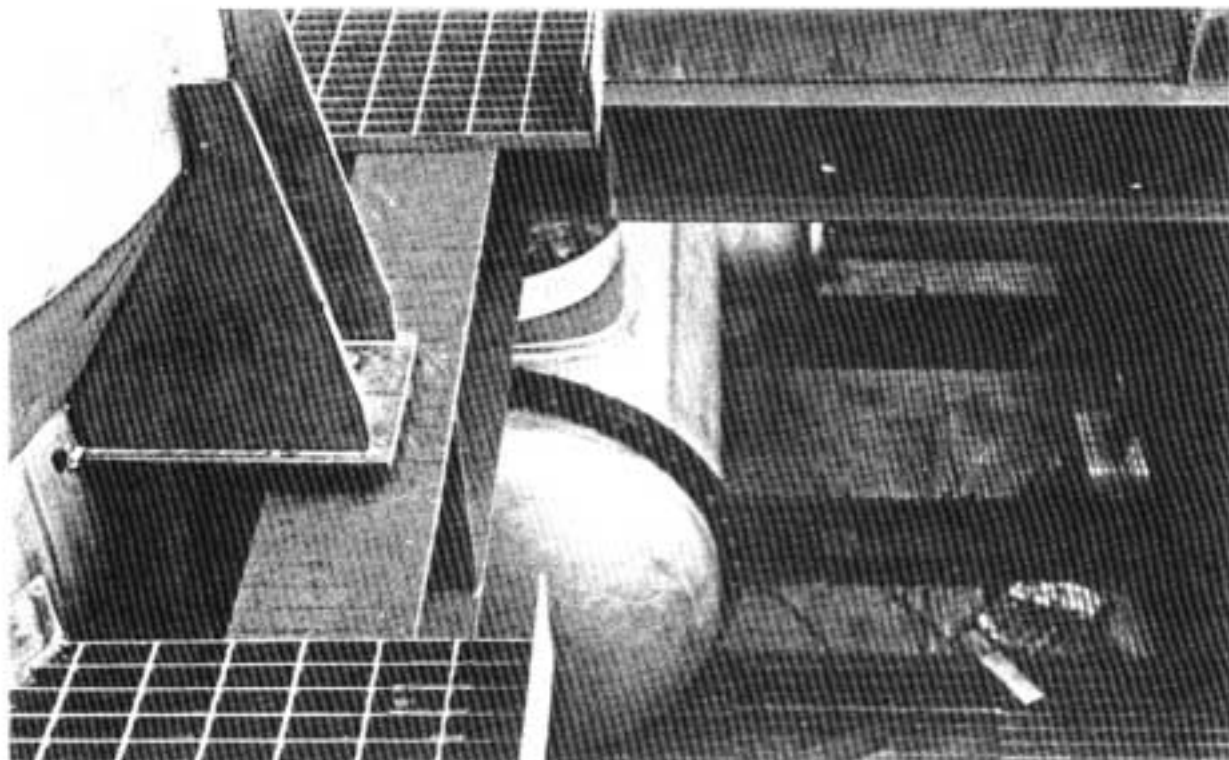
Aukko, josta N.N putosi, oli kooltaan 2 x 3 metriä. N.N:n mukana oli aukosta pudonnut yksi ritilätaso, jonka koko oli 1 x 0,7 metriä. Ritilä oli ollut asennettuna nostoaukon reunaan siten, että ritilän reunasta noin 15 cm on ollut ulokkeena tyhjän päällä, koska reunasta puuttui nostoaukon reunan lattiapalkki. Ritilän reunan oli tarkoitus olla tämän lattiapalkin päällä. Palkkiin oli tarkoitus kiinnittää myöhemmin myös nostoaukon suojakaide. Aukon reunapalkkia ei rungon asennusvaiheessa ollut työmaalta löytenyt. Palkin puuttumisesta aiheutuva vaarasta ei ollut kuitenkaan tehty merkintää varoitukseksi tai muistutukseksi. Ritilää ei ollut kiinnitetty millään tavalla ilmeisesti siksi, että se olisi helppo nostaa pois, kun puuttuva palkki asennetaan paikoilleen.

on oletettavaa, että N.N on astunut ritilän reunan päälle, jolloin ritilä on noussut pystyyn ja pudonnut alas aukosta. Alas pudonnut ritilä oli aukon puolella, jossa oli myös prosessiteollisuuden koneistoon kuuluva pystylieriö. Aukon ja lieriön väliin jäi vain kapea, arviolta noin 30 cm:n rako. Mistä syystä N.N oli halunnut tästä kapeasta välistä kulkea, on epäselvää. Ilmeistä kuitenkin on, ettei N.N ollut havainnut, että ritilän reunan alta puuttui reunapalkki ja että ritilä on reunastaan aukossa osittain ulokkeena.

Kuva 2. Kohta, josta NN:n mukana pudonnut ritilä puuttuu.

Jos runkorakenteista puuttuu osia, on vaarakohdat merkittävä selvästi. Pääsy vaarakohtaan on estettävä suojarakenteilla.

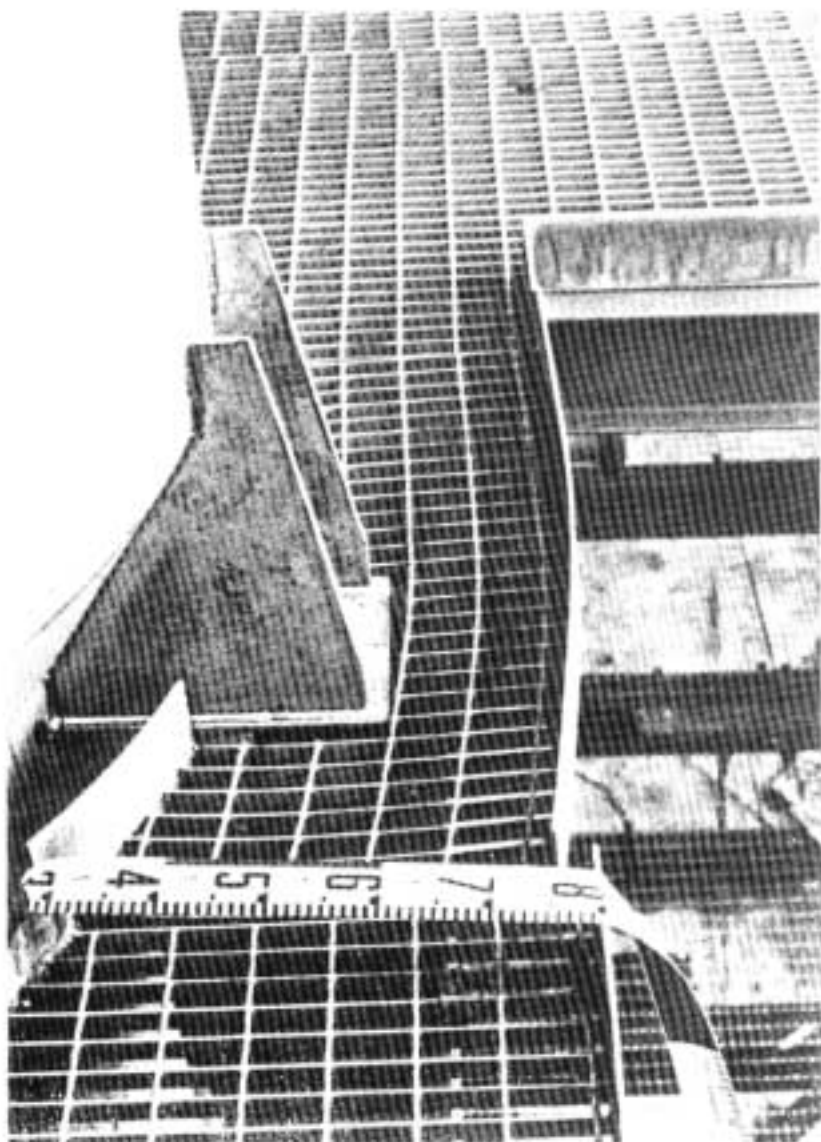
Kuva 3.
Sama paikka kuin kuvassa 2,
mutta ritilä paikalleen asennettuna.
