Katastrofiluontoisten työtapaturmien tutkintajärjestelmä
Työpaikkakuolemantapausten tutkinta

23.9.1988

5/88 Työntekijän kuolema kuljetusruuuissa

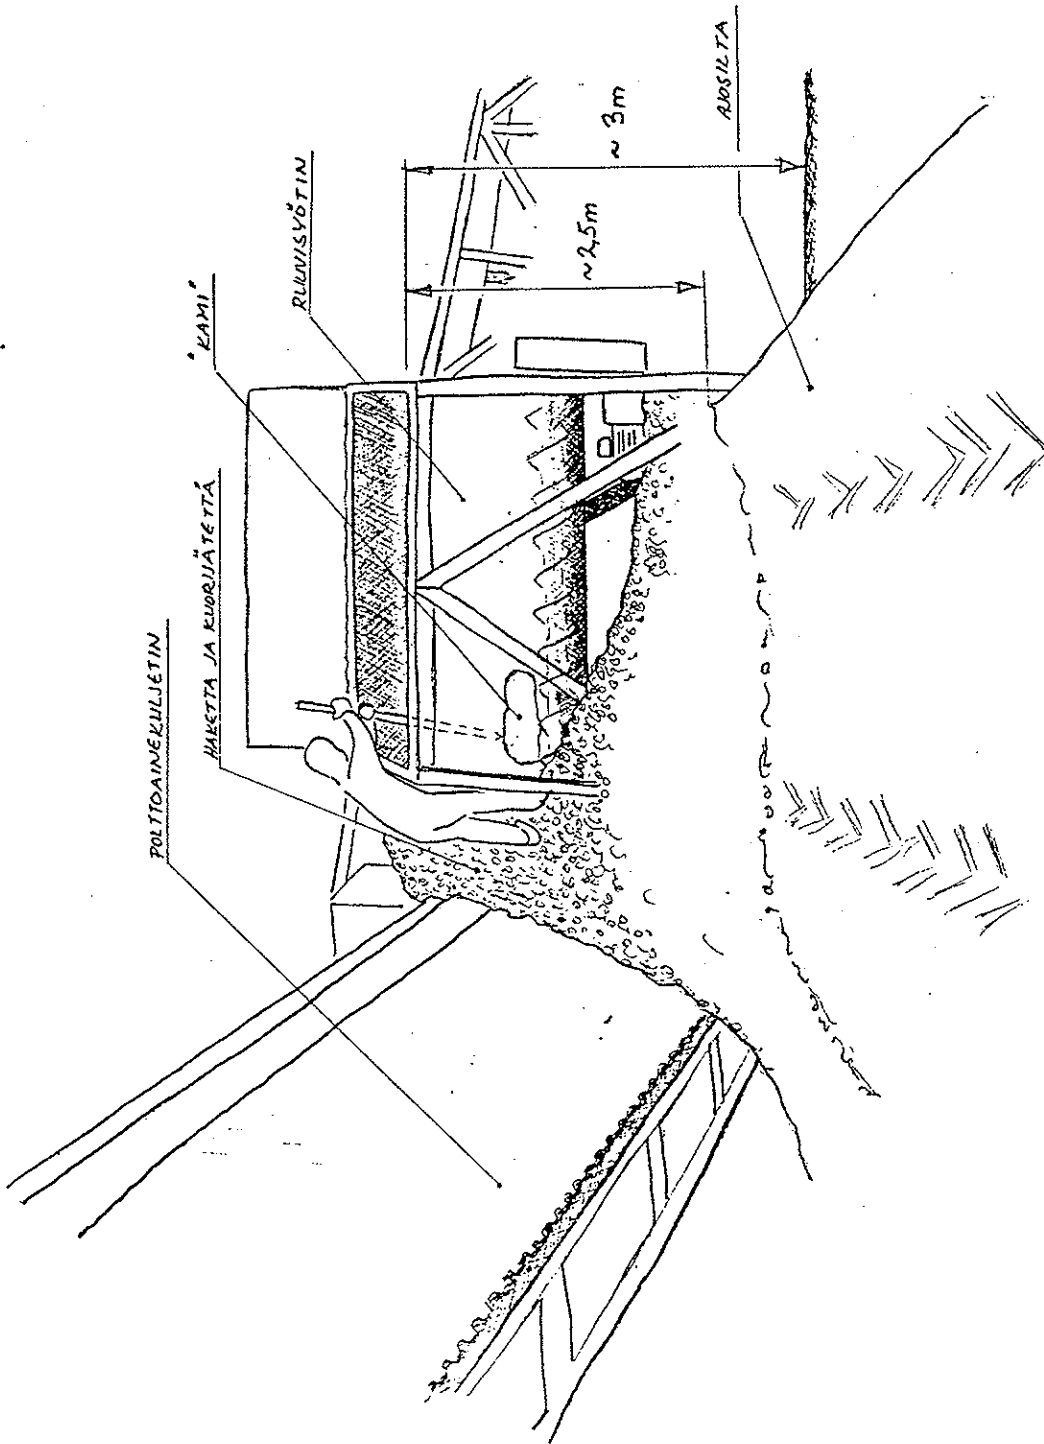
Tapaturman uhrin oletettu työtapa ja työskentelypaikka

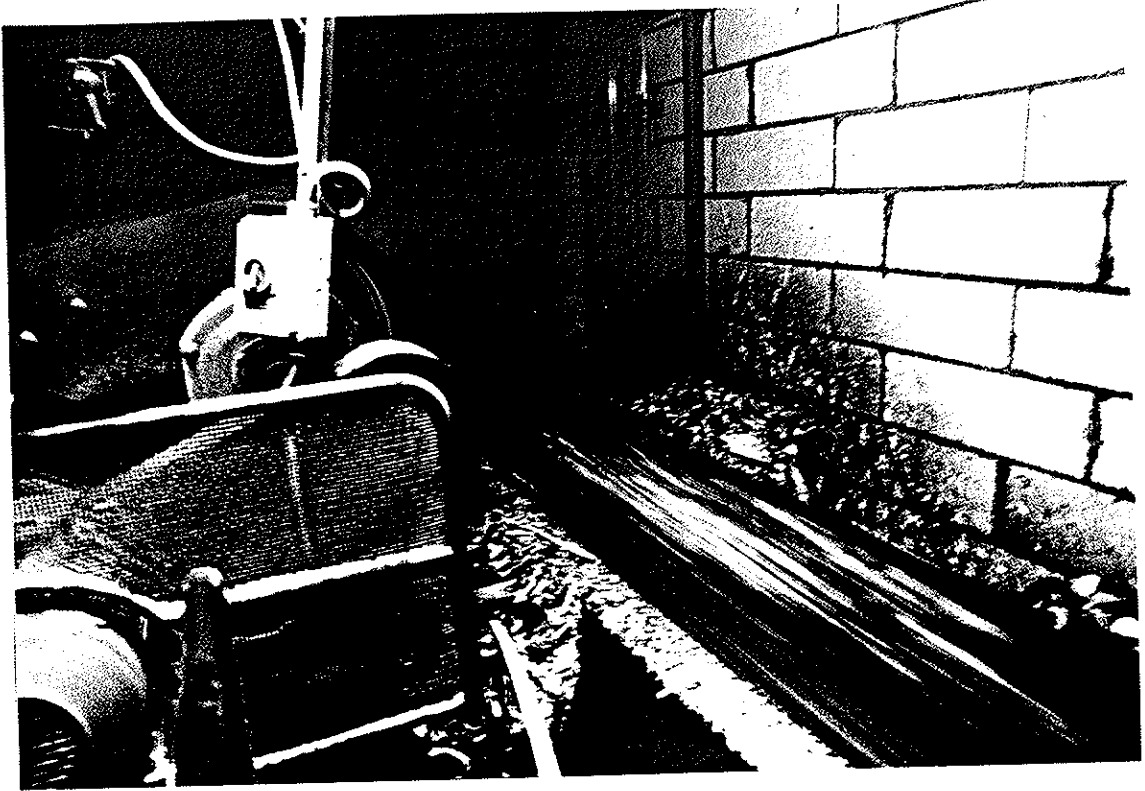
Kuva 1.

Lämmittäjä KK lähti etsimään NN:ää n. klo 21.00, koska polttopakettia ei tullut voimalaitoksen siiloon sovitun aikataulun mukaisesti. KK löysi NN:n kuoliaaksi ruhjoutuneena polttoainekuljettimen taittopäästä (liite 2 kuva 1, kuvien paikat merkitty liitteeseen). Tapaturmapaikalla ei ollut silminnäkijöitä.

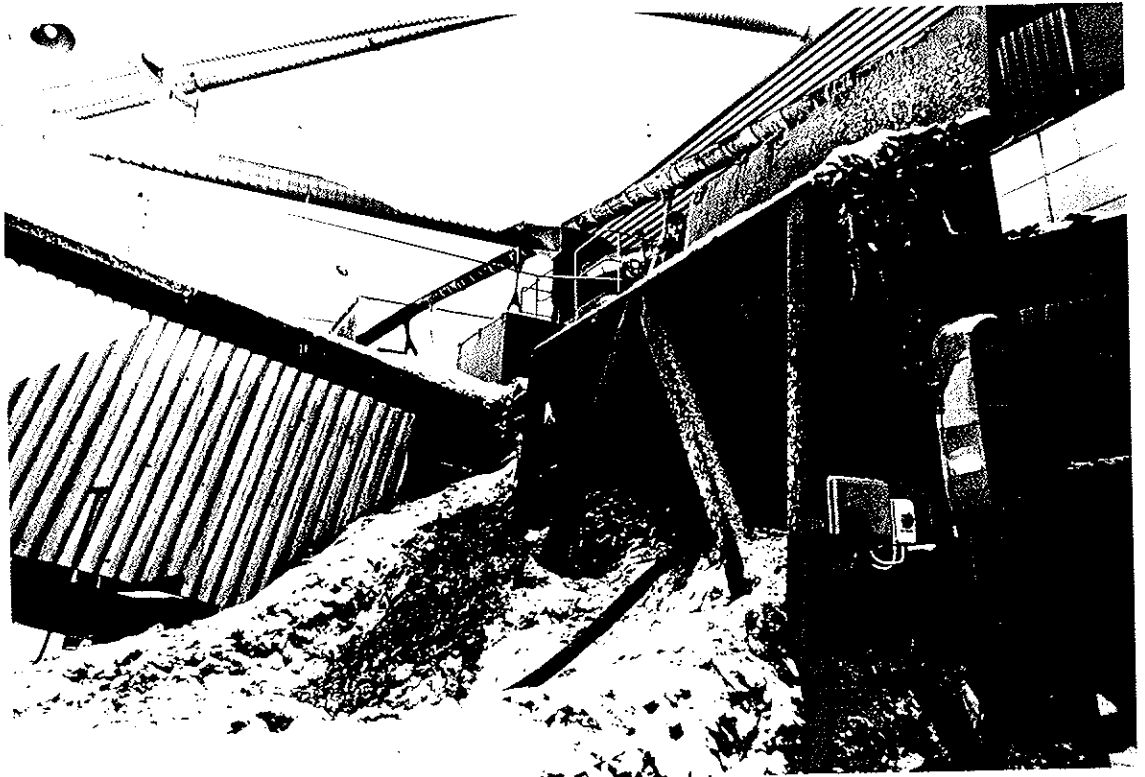
Kuva 2.

NN on käynnistänyt ruuvikuljettimen, siirtynyt ajo-sillalle kertyneen hake- ja kuorijätteen päälle ja ryhtynyt rikkomaan ruuvin päällä olevaa olevaa kamaa (liite 3, kuvat 2-4). Ilmeisesti rautakanki on luis-kahtanut NN:n käsistä ja tavoitellessaan kankea todennäköisesti nousemalla syöttökaukalon reunalle NN on horjahtanut ruuviin, ruhjoutunut ruuvissa ja kulkeutunut polttoainekuljettimella siilon jakokuljettimen taakse. Rautakangessa oli ruuvin jättämiä jälkiä ja se löytyi polttoainekuljettimen reunojen päältä.

Ruuvikuljettimen ympäristöön kerääntyvä hake ja kuorijäte johtuu pääosiltaan ruuvikuljettimen syöttökaukalon ja kuormauskauhan mittasuhteista. Vastavan työtavan mahdollistava hakekasa oli ruuvikuljettimen ympärillä myös tapaturman tutkimusvaiheessa (kuvat 2 ja 3). Koska ruuvilla ei ollut työtasoa käytettiin työtasona syntynyttä hakekasaa. Työalustana kasa on epätasainen ja tasapainon ylläpitäminen saattaa olla vaikeaa. Lisäksi kasa saattaa muodostua vaarallisen korkeaksi mahdollistaen horjautumisen syöttökaukalon reunan yli.

Ruuvikuljettimen käyttölaitteet olivat välittömästi ruuvin päässä käyttömoottorin vieressä (ko. kuva 2). Ruuvissa ei ollut kaukokäynnistystä eikä turvakytintä.

Kaikki vastavat kuljettimet on varustettava turvakytkimellä vahinkokäynnistämisen estämiseksi. Turvakytkinten käyttö on opastettava työntekijöille. Uusille kuljettimille turvakytkin on säädetty pakolliseksi valtioneuvoston päätöksellä n:o 823/87 1.9.1988 alkaen.

Kuljetin on varustettava kunnollisilla työtasolla häiriöiden poistoa varten. Tasot on suunniteltava siten, ettei haketta ja kuorijätettä keräydy niille ja että niiden puhtaanapito on mahdollisimman vaivastonta.
