16/91

Asfalttijyrän peruuttaminen alas kuljetuslavetilta

työpaikkaonnettomuuksien tutkinta (TOT)

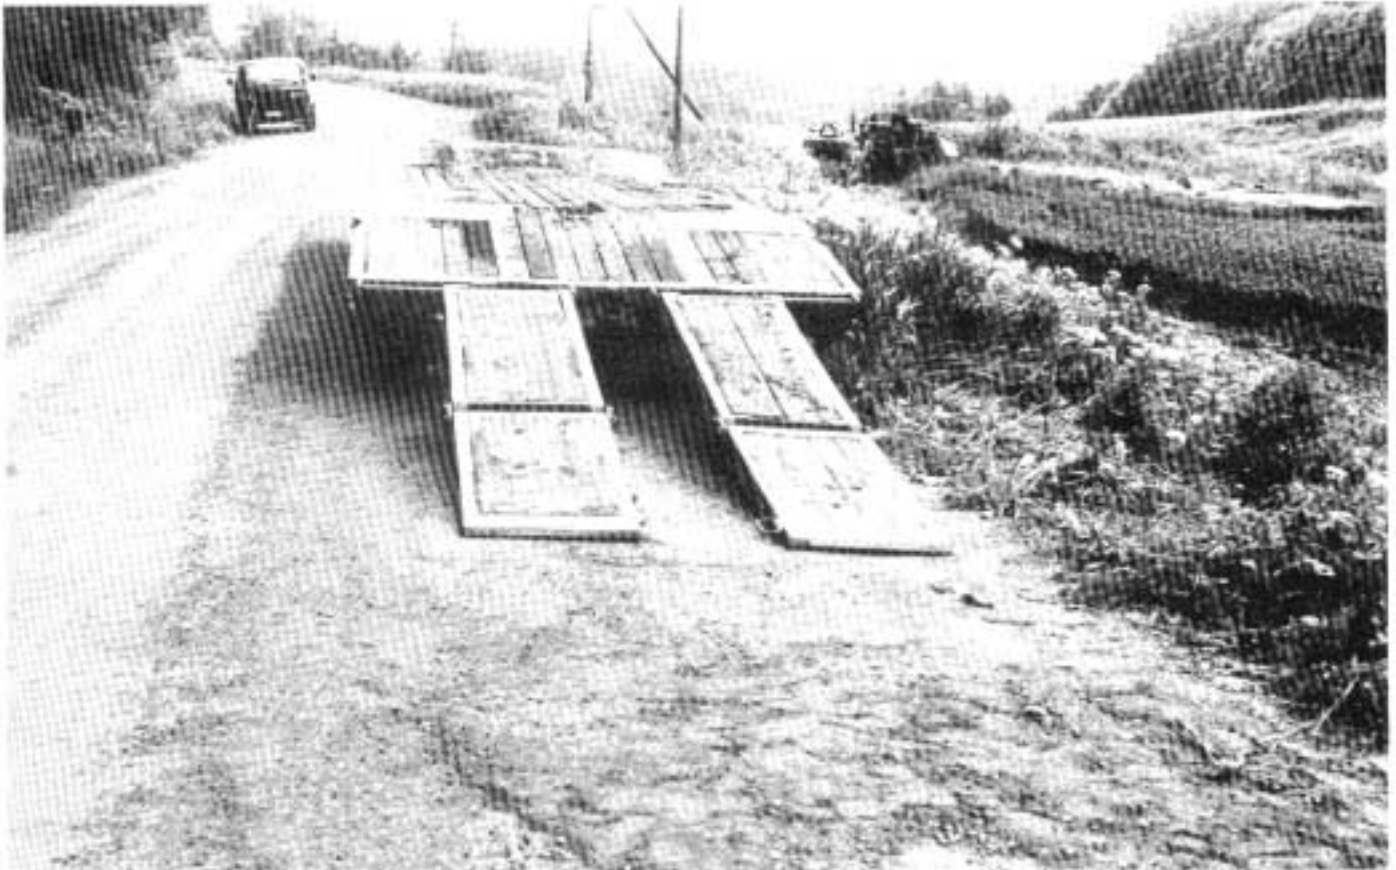
Tarkoituksena oli asfaltoida tenniskenttä. Asfaltointia varten kuljetusyritys oli tuonut paikalle omistamallaan kuljetuskalustolla asfaltinlevityskoneen ja jyrän. Lavetti koneineen oli jätetty maantien reunaan lähelle tienhaaraa, josta tenniskentälle piti ajaa. Jyrä oli lavetin etuosassa ja levityskone lavetin peräosassa. Lavetti oli varustettu kahdella hydraulisesti toimivalla alasajoluiskalla. Lavetin peräkulmissa oli hydraulisesti toimivat vakaajat, joiden tarkoitus oli estää lavetin heilahdukset työkoneita ajettaessa lavalle ja sieltä pois (kuva 1).

Kuva 1. Kuvassa kuljetuslavetti ja ajoluiskat paikalla, jossa tapaturma sattui.

Valittaessa kalustoa, jolla työkoneet kuljetetaan paikalle, on otettava huomioon myös työkoneiden lastaus- ja purkausolosuhteet. Vähäisemminkin työkohteen kyseessä ollessa tulee työstä tehdä suunnitelma. Työ tehdään suunnitelman mukaan siten, että otetaan huomioon myös kaluston kuljetus työkohteeseen ja sieltä pois.

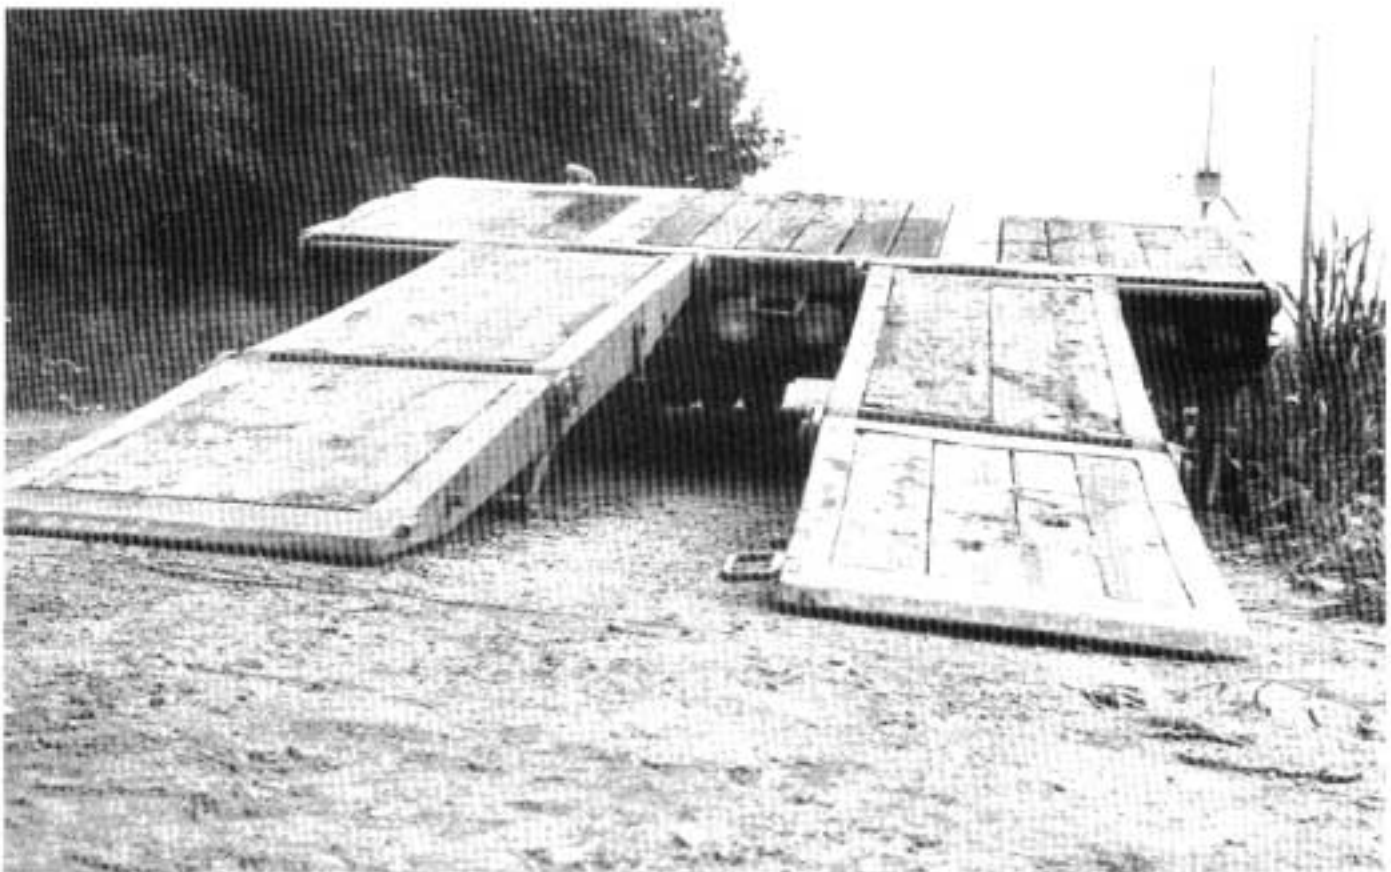
Ajoluiskat olivat puusta ja metallista rakennettuja siten, että reunat olivat metallipalkkia. Luiskien pituus oli noin 2 m ja leveys noin 59 cm. Luiskien etäisyys toisistaan oli 46 cm. Ne oli rakennettu kahdesta osasta siten, että luiskankeskivaiheilla oli nivel (kuva 2).

Ajoluiskan metalliset reunat ja jyrän metalliset pyörät muodostivat keskenään vähäisen kitkan. Ilmeisesti kitkan puuttuminen aiheutti sen, että hitaasti ajettu jyrä alkoi luistaa sivulle.

Kuljetusalusta oli ajettu hiekkatien reunaan. Hiekkatie oli keskeltä jonkin verran korkeampi ja vietti sivuille. Alasajoluiskista ojan puoleinen luiska oli tapahtuman jälkeen otettujen valokuvien mukaan selvästi kallellaan ojaan päin (kuva 2). Ojanpuoleinen ajoluiska oli lisäksi painunut nivelen kohdalla jossain määrin. Painuma on saattanut tulla myös alasajon yhteydessä, mutta koska tienpinta oli viettävä ojaan päin, on ilmeistä, että ajoluiska on ollut kallellaan ojaan päin ja myötäauttanut jyrän luistamista ojaan päin.

Kuva 2. Lähikuva alasajoluiskista. Oikeanpuoleinen luiska on kallistunut ojaan päin.

Työkoneiden alasajoon käytettävien luiskien rakenteen tulisi olla sellainen, että kitka olisi mahdollisimman suuri. Luiskat voisivat olla päällystettyinä kumimatolla tai vastaavalla.

Ajoluiskat on rakennettava niin, että sivuttain luistaminen voidaan estää.

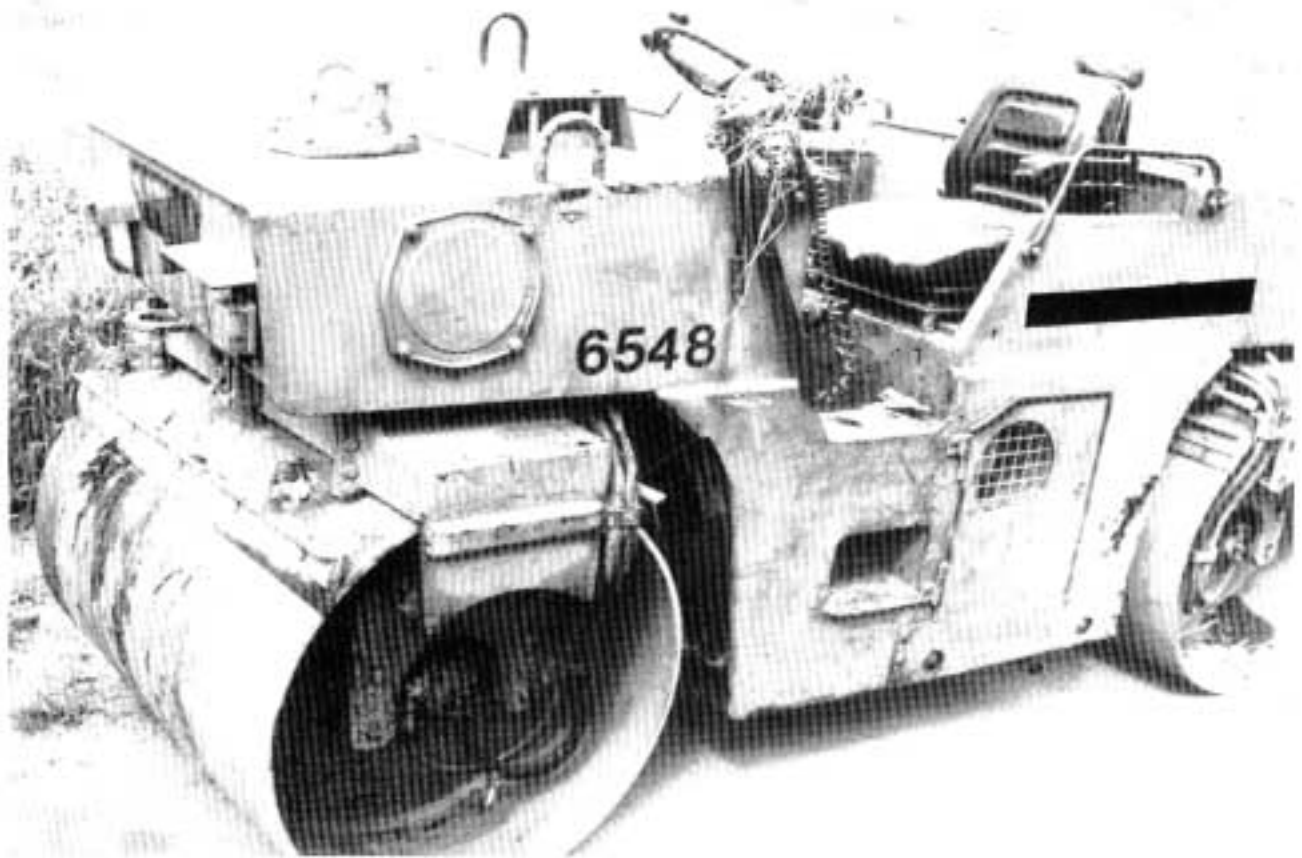
N.N. oli vasta toista kesää ko. töissä. Vaikka hän oli joitakin kertoja ajanut jyrän alas lavetilta, voidaan katsoa hänen olleen tähän tehtävään kokematon. K.K:n kertoman mukaan hän ajoi liian hiljaa alas ajoluiskia myöten, jolloin jyrä alkoi luistaa eikä näin ollen ollut enää hallittavissa ajoluiskalla.

Kuva 3. Asfalttijyvä, joka kaatui sitä ajettaessa alas lavetilta.
