TOT-RAPORTTI

2/07

Vaihtotyönjohtaja jäi vaunun alle ratapihalla

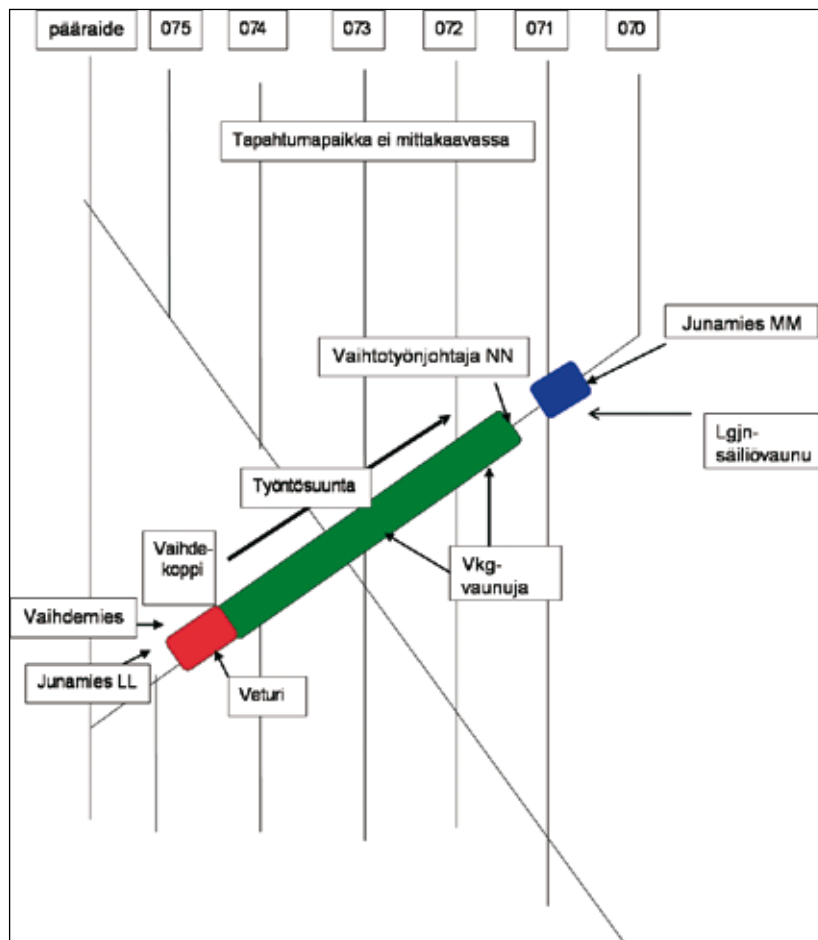
Vaihtotyöyksikkö siirsi hkba-vaunun vaihtotyösuunnitelman mukaisesti raiteelle 075, jonka jälkeen päätettiin työntää 7 vaunun letkalla em. Lgjn-säiliövaunu raiteelle 070. Samalla letkan kolme viimeistä (työntösuuntaan kolme ensimmäistä) vaunua oli tarkoitus siirtää vaihtotyösuunnitelman mukaisesti vierekkäiselle raiteelle 071. Työntävät vaunut olivat keskuspuskimilla varustettuja Vgk-vaunuja. Tarkoitus oli siis ohjata kulkusuunnassa ensimmäisen vaunun keskuspuskin säiliövaunun kytkentään tarkoitettua koukkuja vasten, ja työntää säiliövaunu vaihtotyösuunnitelman mukaisesti raiteelle 070.

Kuva 1. Vaihtotyöyksikkö päätti työntää keskuspuskimilla varustetuilla 7 Vkg-vaunun letkalla Lgjn-säiliövaunu raiteelle 070. Samalla letkan kolme viimeistä (työntösuuntaan kolme ensimmäistä) vaunua oli tarkoitus siirtää vaihtotyösuunnitelman mukaisesti vierekkäiselle raiteelle 071.

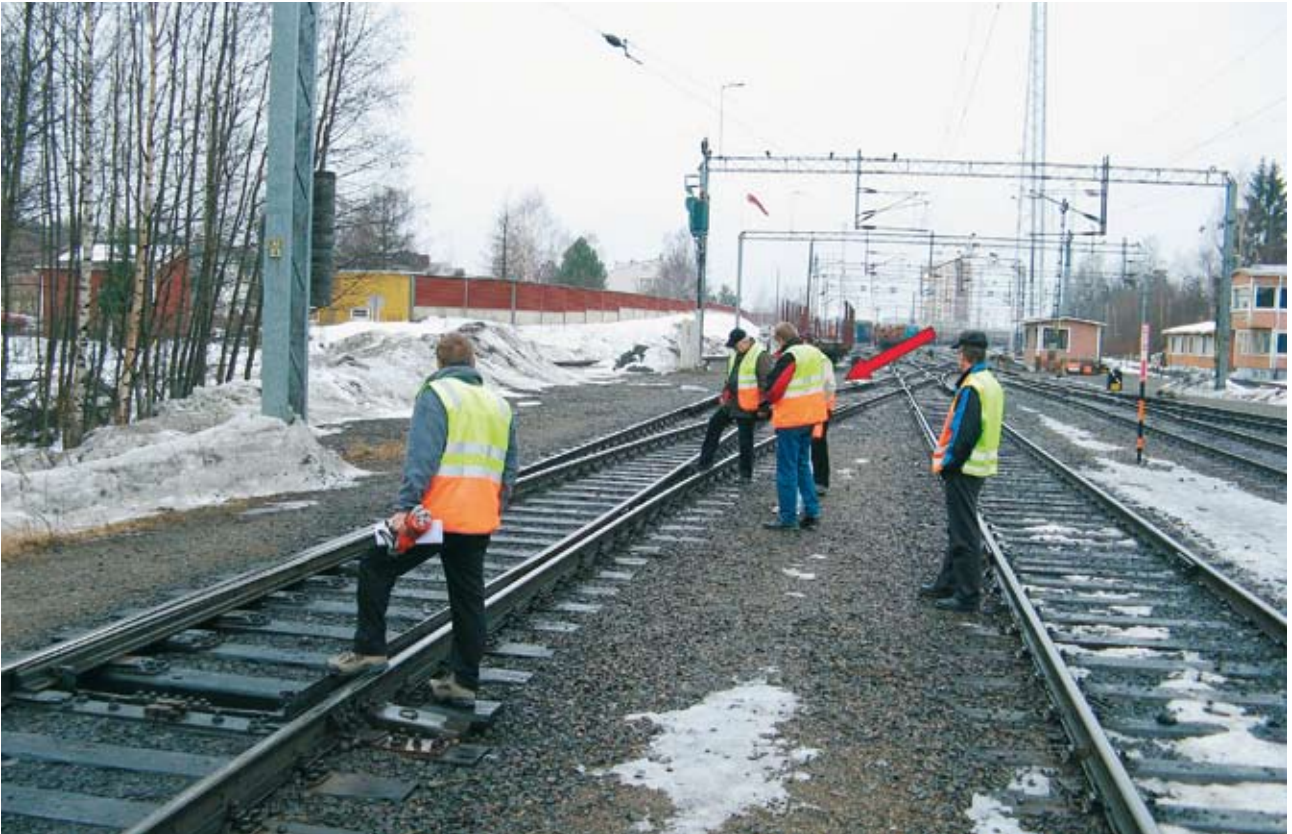
Kuva 2. Tapahtumapaikka. Punainen nuoli osoittaa, mistä suunnasta Vkg-vaunuletka oli tulossa.

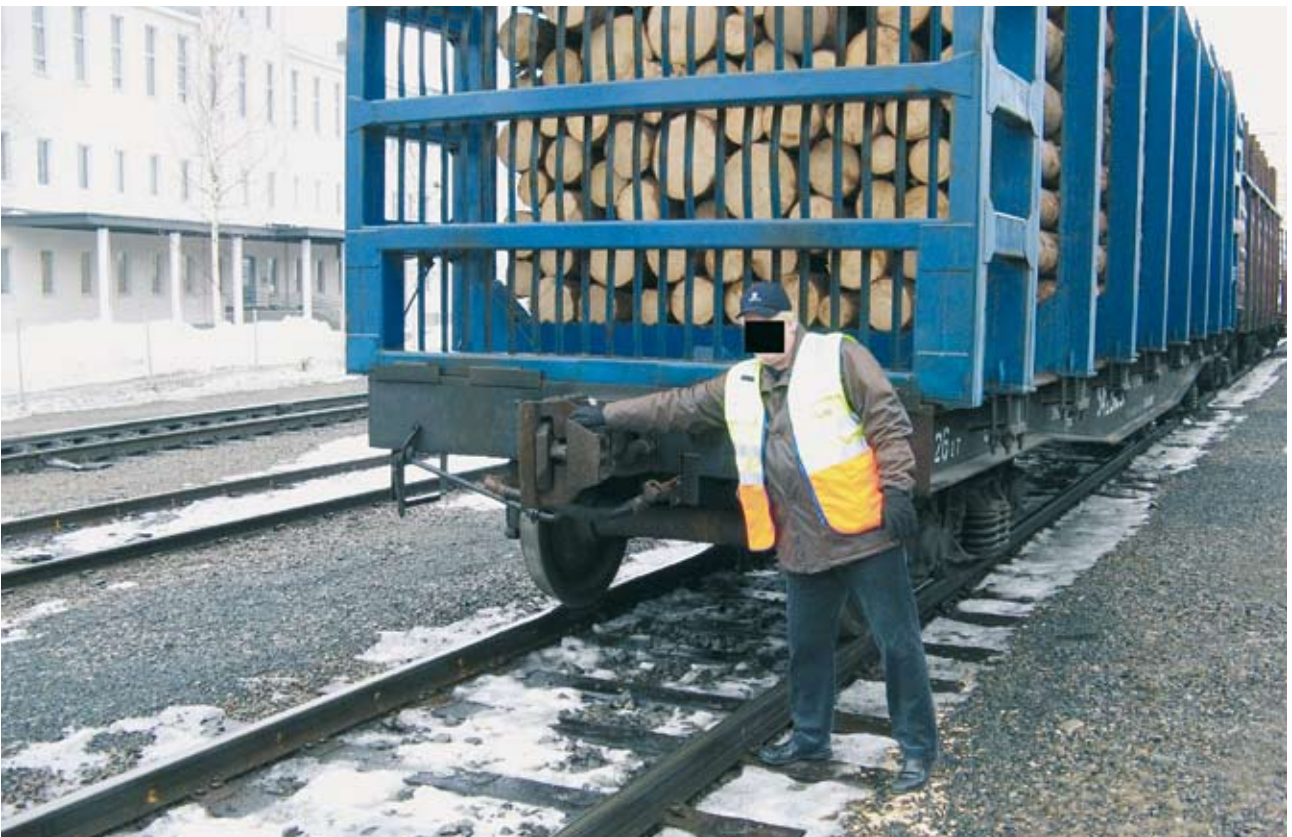
Todennäköisesti tilanteen poikkeuksellisuudesta johtuen vaihtotyönjohtaja NN seurasi vaunujen kohtaamista liian läheltä tai sitten jopa meni tietoisesti liikkuvan Vgk-vaunun ja Lgjn-vaunun väliin tarkoituksenaan ohjata keskuspuskinta kohti koukkuja ennen vaunujen kohtaamista. Tilanteen poikkeuksellisuuden ja siihen liittyvien epävarmuustekijöiden takia on myös mahdollista, että NN:n huomiokyky kohdistui tapaturmahetkellä pikemminkin vaunujen kohtaamishetkeen kuin oman turvallisuuden varmistamiseen. Tässä tapauksessa työntöön käytettävä vaunuletka oli lisäksi vaihteen kohdalla, mikä on saattanut osaltaan vaikeuttaa työn suorittamista.

Mahdollisesti osin tilanteen poikkeuksellisuudesta johtuen NN käveli aivan Vgk-vaunun vieressä. Tällöin liukastuminen, horjahtaminen tai Vgk-vaunun töytäisy on voinut kaataa hänet vaunun alle. On myös mahdollista, että hän pyrki ohjaamaan sen keskuspuskinta ennen vaunujen kohtaamista.

Kuva 3. Todennäköisesti tilanteen poikkeuksellisuudesta johtuen vaihtotyönjohtaja NN seurasi vaunujen kohtaamista liian läheltä tai sitten jopa meni tietoisesti liikkuvan Vgk-vaunun ja Lgjn-vaunun väliin tarkoituksenaan ohjata keskuspuskinta kohti koukkaa ennen vaunujen kohtaamista.

Liikkuvien vaunujen väliin menoa tai liikkuvan vaunun eteen menoa ei pidä missään tilanteissa sallia. Mikäli kytkimiltään yhteensopimattomien vaunujen siirtäminen edellä kuvatulla tavalla todetaan hyväksyttäväksi menetelmäksi, voitaisiin sen turvallisuutta parantaa pysäyttämällä työntävä vaunu ennen vaunujen kohtaamista. Tällöin toimintaa johtava vaihtotyönjohtaja antaa pysäytyskäsken veturinkuljettajalle aina juuri ennen kuin vaunut osuvat toisiinsa. Näin vaunujen kohtaamistilanteesta tulee hallittu, eikä synny tarvetta mennä vaunujen väliin työntävän vaunun ollessa liikkeessä. Menetelmään liittyviä vaaroja voitaisiin vähentää myös käyttämällä välivaunua silloin, kun kyseessä on kytkentöjen osalta toisistaan poikkeavat vaunut. Tämä toimenpide tosin vähentää merkittävästi menetelmällä saavutettavaa tehokkuutta, minkä vuoksi menetelmään liittyviä vaaroja arvioitaessa ja ohjeistuksessa on ennakoitava myös toimenpiteen laiminlyönnin mahdollisuus.

NN:n organisaation laatimissa turvallisuusohjeissa mainitaan, että vaunujen kytkentä- ja irrotustilanteissa on liikkuvien vaunujen välissä liikkuminen kielletty. Ohjeistusta olisi syytä muuttaa siten, että se kieltäisi liikkuvien vaunujen ja myös liikkuvan vaunun eteen menon väliin menon kaikissa tilanteissa.
