TOT-RAPORTTI

TOT 12/07

Trukinkuljettaja puristui junanvaunun ja liikkeelle lähteneen trukin väliin

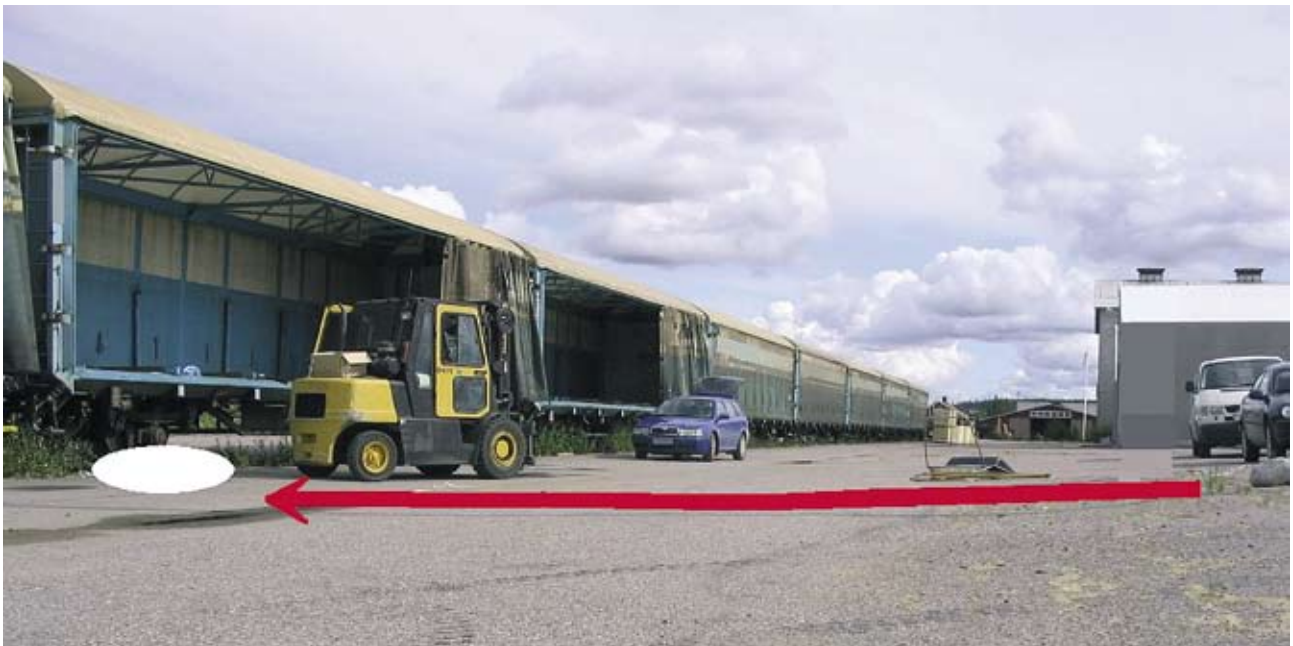
Trukki ilmeisesti lähti liikkeelle ja rullasi perä edellä kohtisuoraan kohti junanvaunua ja NN:ää.

NN jäi trukin perän ja junanvaunun lattian väliin ja puristui. Vaunun lattia oli tapahtumapaikalla maasta mitattuna noin 1,2 m korkeudella. Ensivasta huolimatta NN menehtyi saamiinsa vammoihin.

Kuva 1. Yleiskuva tapahtumapaikasta tapaturman jälkeen. Valkoinen soikio on paikalla, jossa NN oli tapaturman jälkeen. Punainen nuoli kuvaa trukin kulkemaa n. 15 m reittiä.

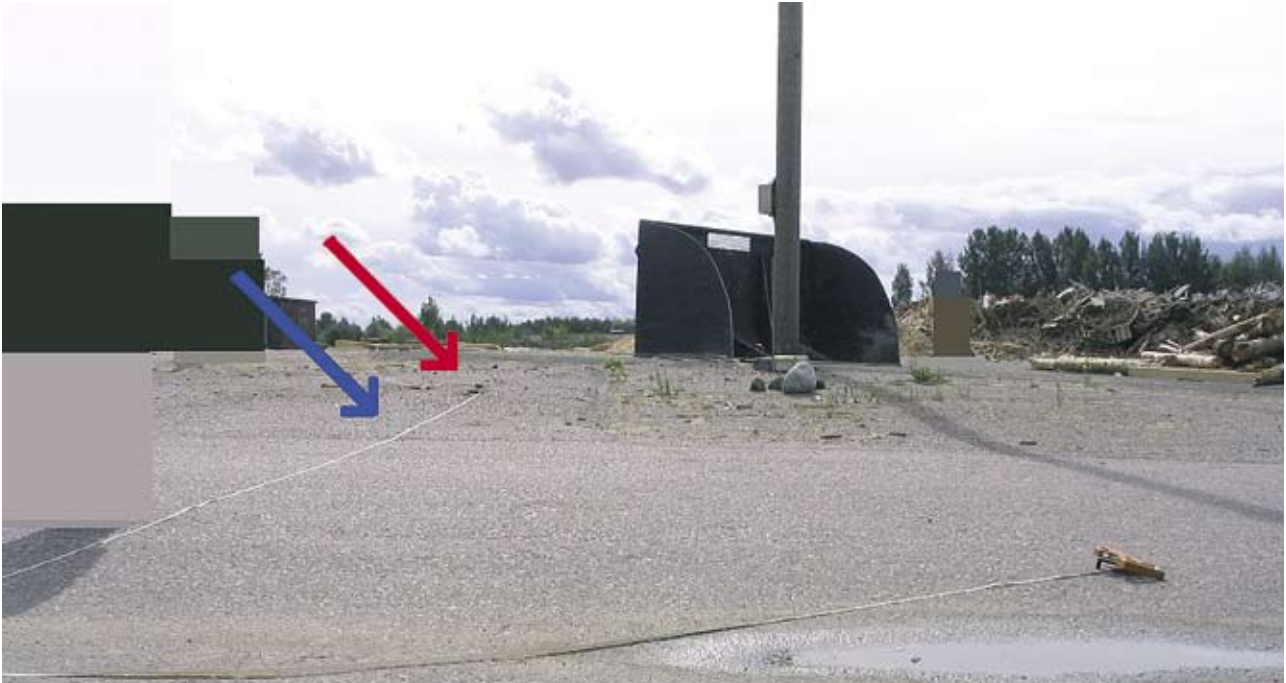
Asfaltoitu lastausalue vietti kohti raidetta. NN oli pysäyttänyt trukin siten, että sen takapyörät olivat kaltevalla pinnalla hieman yli 10 metrin etäisyydellä vaunusta ja etupyörät tasaisella pinnalla.

Trukki lähti kaltevalla kentällä rullaamaan hallitsemattomasti perä edellä kohti junanvaunua. Moottorin käyntiin jättämisellä on saattanut olla merkittävä vaikutus trukin liikkeelle lähtemiseen.

Kuva 2. Kenttä kuvattuna junanvaunulta trukin oletettuun tulosuuntaan päin. Nuolet osoittavat trukin akseleiden arvioituja kohtia ennen liikkeelle lähtöä.

Työkoneen tai trukin seisontajarru **on aina** kytkettävä päälle ennen kuin poistuu ohjaamosta. Trukki tulee jättää mahdollisuuksien mukaan vain vaakasuoralle alustalle. Jos työkoneen joutuu jättämään kaltevalle tasolle, sitä ei tulisi jättää alamäen suuntaan.

Tarvittaessa trukin paikallaan pysyminen voidaan varmistaa laskemalla piikit alas ja asettamalla renkaiden eteen kiilat, jos paikka on kalteva, eikä trukkia voida pysäyttää toiseen paikkaan tai toiseen asentoon.

Lastaus- ja purkauspaikoista sekä varastokentistä kannattaa tehdä mahdollisimman vaakasuoria. Lastausalueen pinnoitteen pitää olla

ehjä ja tasainen. Veden pois ohjaamiseksi pieni kaato voi olla viemärien ympärillä tarpeen.
