TOT-RAPORTTI

YTOT 1/07

Yrittäjä putosi reaktorin välitasolle köysitikkaisiin tehdyn solmun purkaututtua

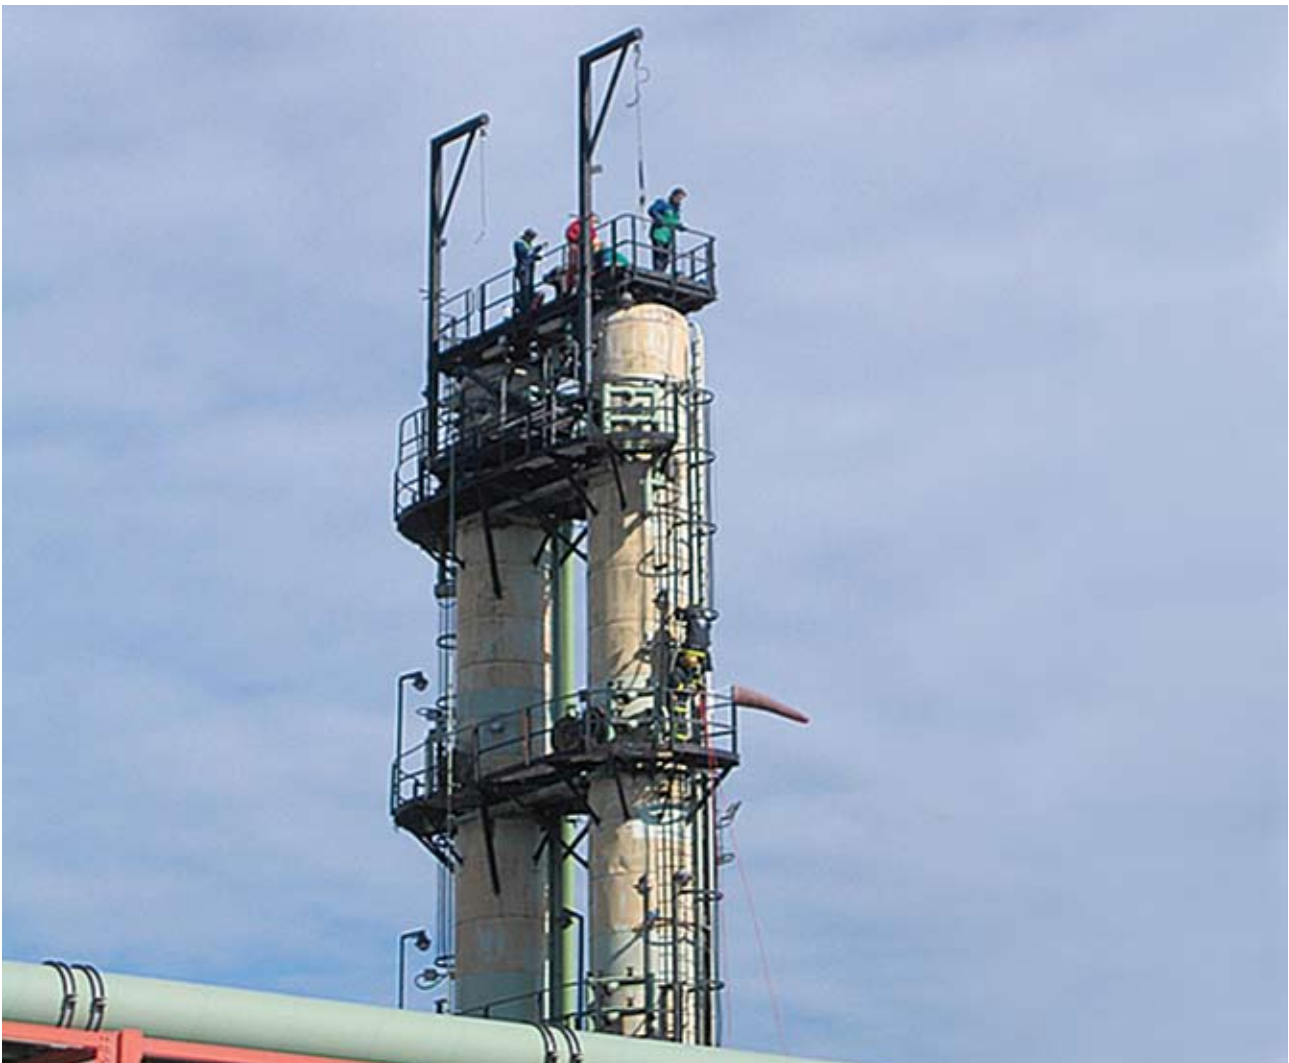
Öljynjalostamolla oli tarkoitus painelaitetarkastukseen liittyen pestä pystyreaktori (kuva 1, korkeus 26,5 m ja sisähalkaisija n. 1,6 m) sisäpuolelta. Ennen pesua jouduttiin purkamaan reaktorin jokaisesta neljästä välipohjasta puolet, jotta pesu voitiin tehdä robotilla.

Kuva 1. Tapaturmahetkellä työtä aloitettiin tekemään reaktorin päältä käsin 26,5 metrin korkeudessa.

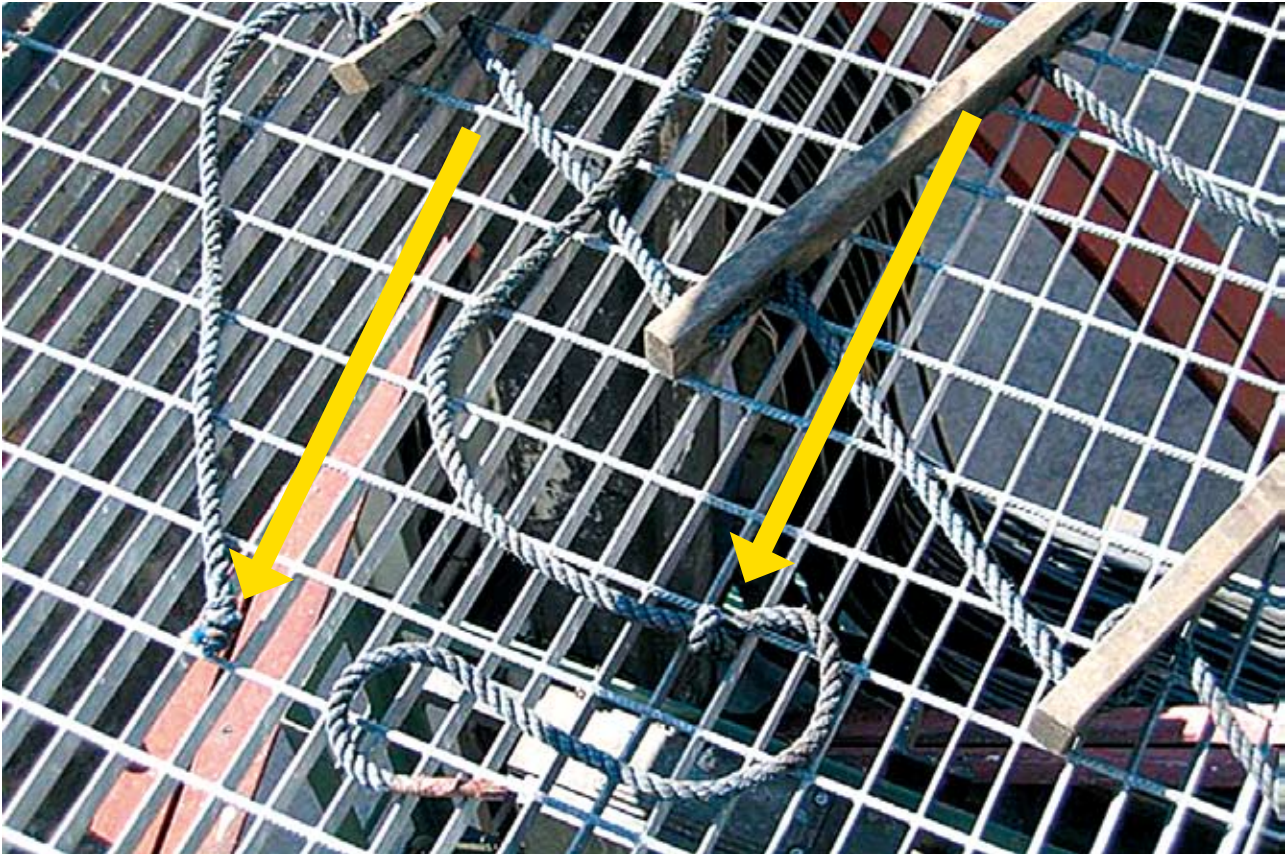
Toisen välipohjan purkamisessa käytettävät köysitikkaat luovutettiin työparin käyttöön jalostamon varastosta. Jälkikäteen ei saatu selville, olivatko tikkaiden toisen pään köydet solmittu yhteen jo varastosta noudettaessa vai solmiko NN ne itse (kuva 2).

Köysitikkaiden (ylä-)pään eripituiset köydenpäät oli solmittu yhteen. Köysitikkaiden yläpään muodostama lenkki oli kunnollisen kiinnittämisen sijasta laitettu varoventtiiliyhteen taakse.

Köysi ei katkennut, joten ilmeisesti köysitikkaiden yläpäät yhdistävä solmu luisti auki. Köysitikkaissa olleen solmun rakenne on jäänyt tuntemattomaksi; köysitikkaiden yläpään molempiin köydenpäihin solmut oli mahdollisesti tehty jo aiemmin.

Kuva 2 Köysitikkaiden yläpää. Nuolet osoittavat köysiin tehtyjä solmuja.

Mikäli on käytettävä köysitikkaita, on suositeltavaa käyttää teräsvahvisteisia köysitikkaita ja ne on kiinnitettävä yläpäästään kahdesta pisteestä erikseen käyttäen mieluummin köysiin päissä olevia vahvistettuja kiinnityslenkkejä, jolloin köysiin ei tarvitse tehdä solmuja. Köysiin tehdyt tavanomaiset solmut luistavat helposti.

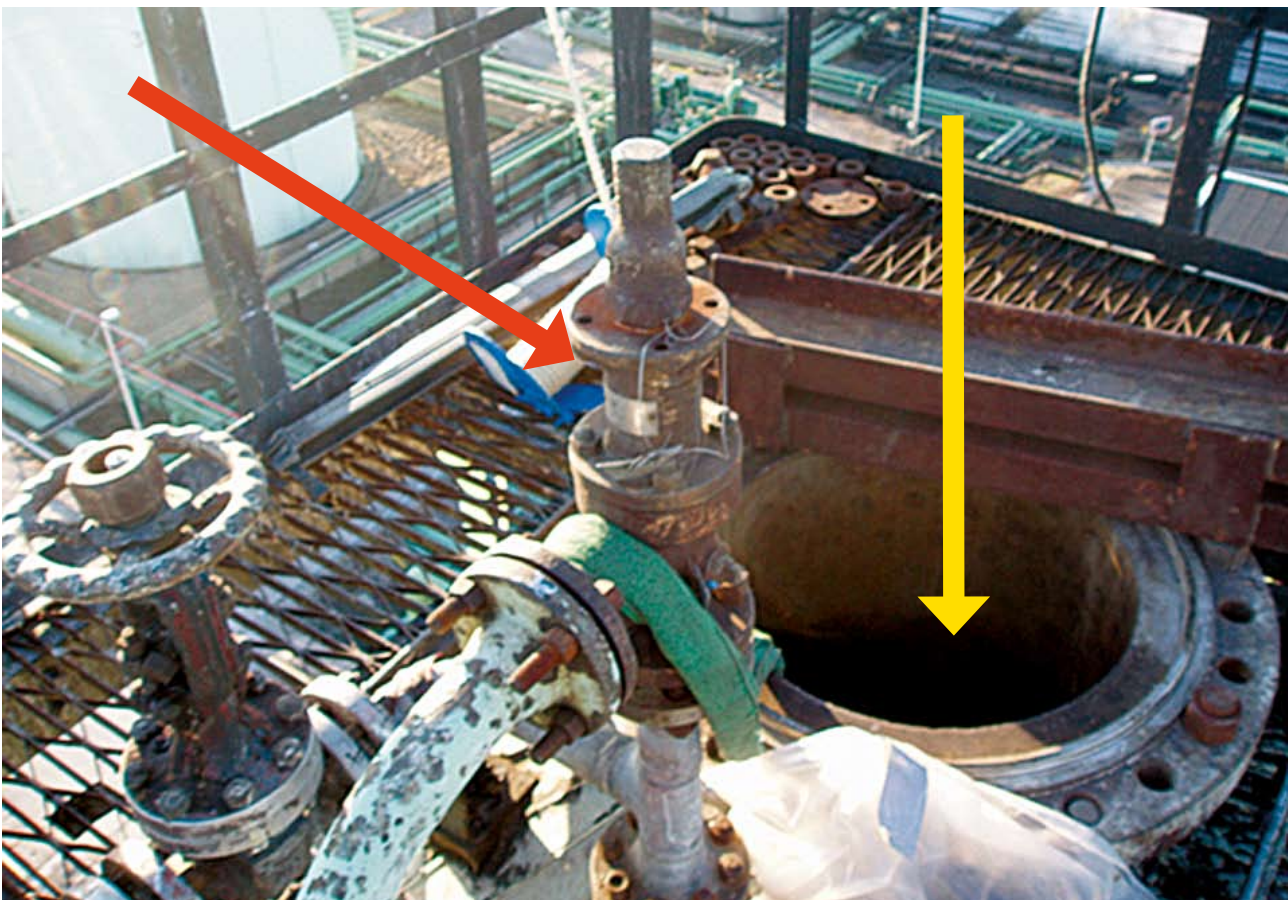
Ennen toisen välitason puolikkaan purkamista asentajat valmistelivat reaktoriin laskeutumista sekä varsinaista purkuvaihetta reaktorin yläpuoleisella hoitotasolla. NN oikoi köysitikkaat työtä varten. NN laitto tikkaiden yhteensolmitun pään miesluukun vieressä olevan varoventtiiliyhteen taakse (kuva 3). Sen jälkeen NN laski tikkaiden alapään reaktorin päällä olevasta miesluukusta (pyöreän luukun halkaisija n. 0,6 m) reaktorin sisälle. NN antoi samalla työohjeet MM:lle, joka toimi säiliötyön luukkuvahgina.

Miesluukkuun ei ollut suunniteltu kiinnityskohdtaa köysitikkaille ja turvaköydelle.

Kuva 3. Reaktoritornin yläosa. NN laitto köysitikkaiden yläpään punaisen nuolen osoittamaan varoventtiilin ympäri ja laskeutui sen jälkeen keltaisen nuolen osoittamasta aukosta reaktorin sisään.

Erilaisiin korkeisiin säiliöihin tulee olla mahdollisuuksien mukaan tasokohtaiset kulkutiet (miesluukut). Niiden käyttö vähentää liikkumistarvetta korkeussuunnassa säiliön sisällä. Rakenteissa tulee huomioida myös turvalliset kiinnityspisteet esim. turvaköysille.

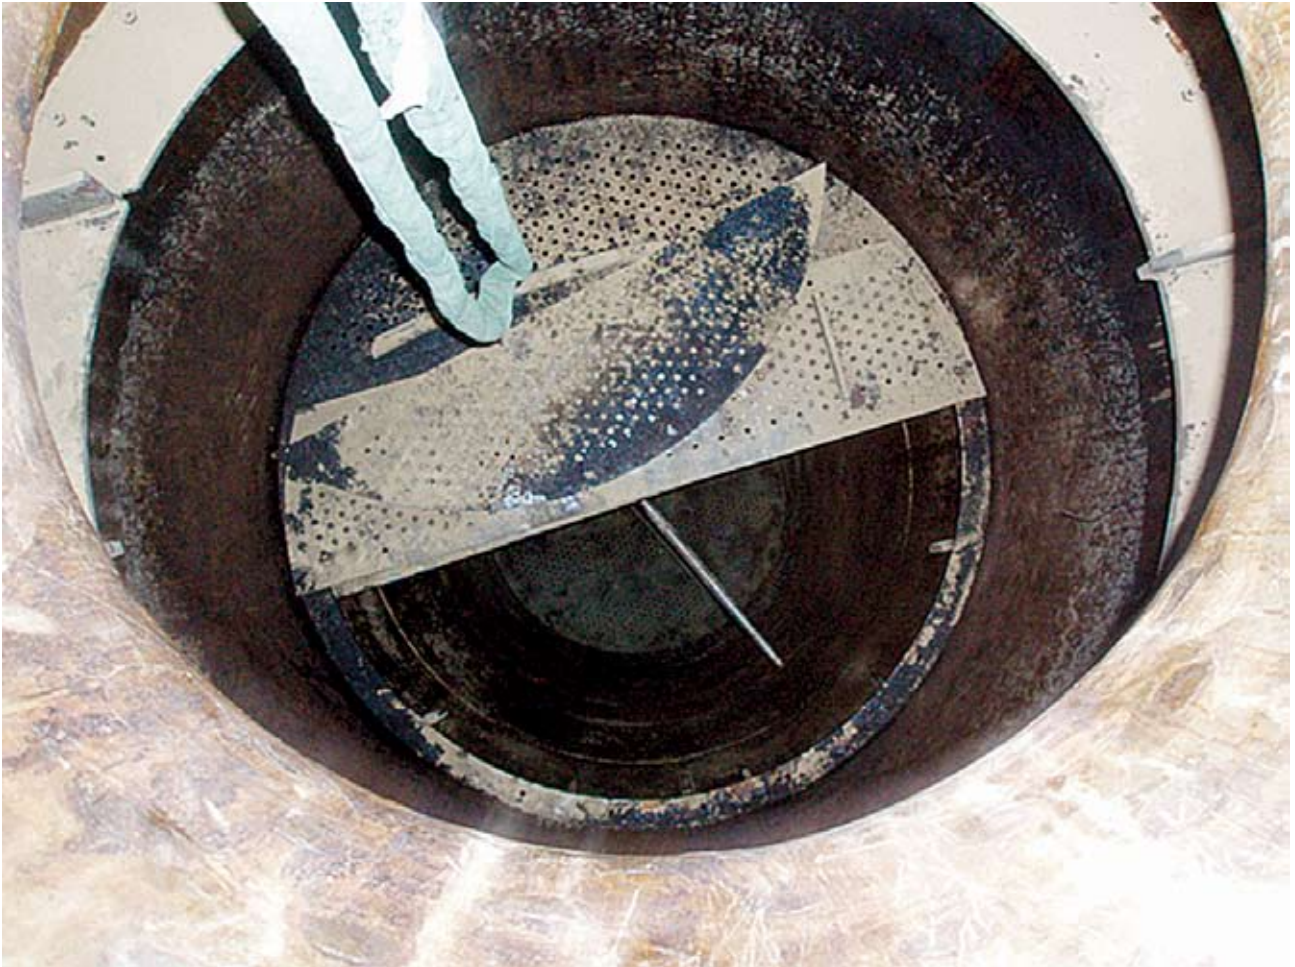
Tämän jälkeen NN laskeutui köysitikkailla reaktoriin. Alkuvaiheessa laskeutumistaan NN tasasi jaloillaan tikkaiden puolat vaakasuoraan. NN:n ollessa kokonaan reaktorin sisällä köysitikkaiden päässä ollut solmu purkautui ja tikkaat valahtivat kokonaan reaktoriin. NN putosi yli 5 metriä tikkaiden mukana purettavaksi aiotun toisen välipohjan päälle (kuva 4).

NN putosi yli 5 metrin matkan reaktorin sisällä. NN sai putoamisesta ja reaktorin sisäpuoleisiin rakenteisiin iskeytymisestä vammoja rintakehään sekä kuolemaan johtaneet vammat päähänsä.

Kuva 4. NN putosi tikkaiden yläpäässä olleen solmun auettua puolittain puretulle välipohjalle yli 5 metriä.

Kaikissa säiliötyöissä, joissa esiintyy putoamisvaara, on käytettävä suojalajaita turvaköydellä. Tämä helpottaa myös pelastustoimenpiteitä.

Köysitikkaita käytettäessä tulee käyttää suojalajaita ja erillistä suojalajaisiin kiinnitettyä kireänä pysyvää turvaköyttä.
