TOT-RAPORTTI

20/07

Kuorma-autonkuljettaja puristui yrittäessään nousta liikkuvan auton ohjaamoon

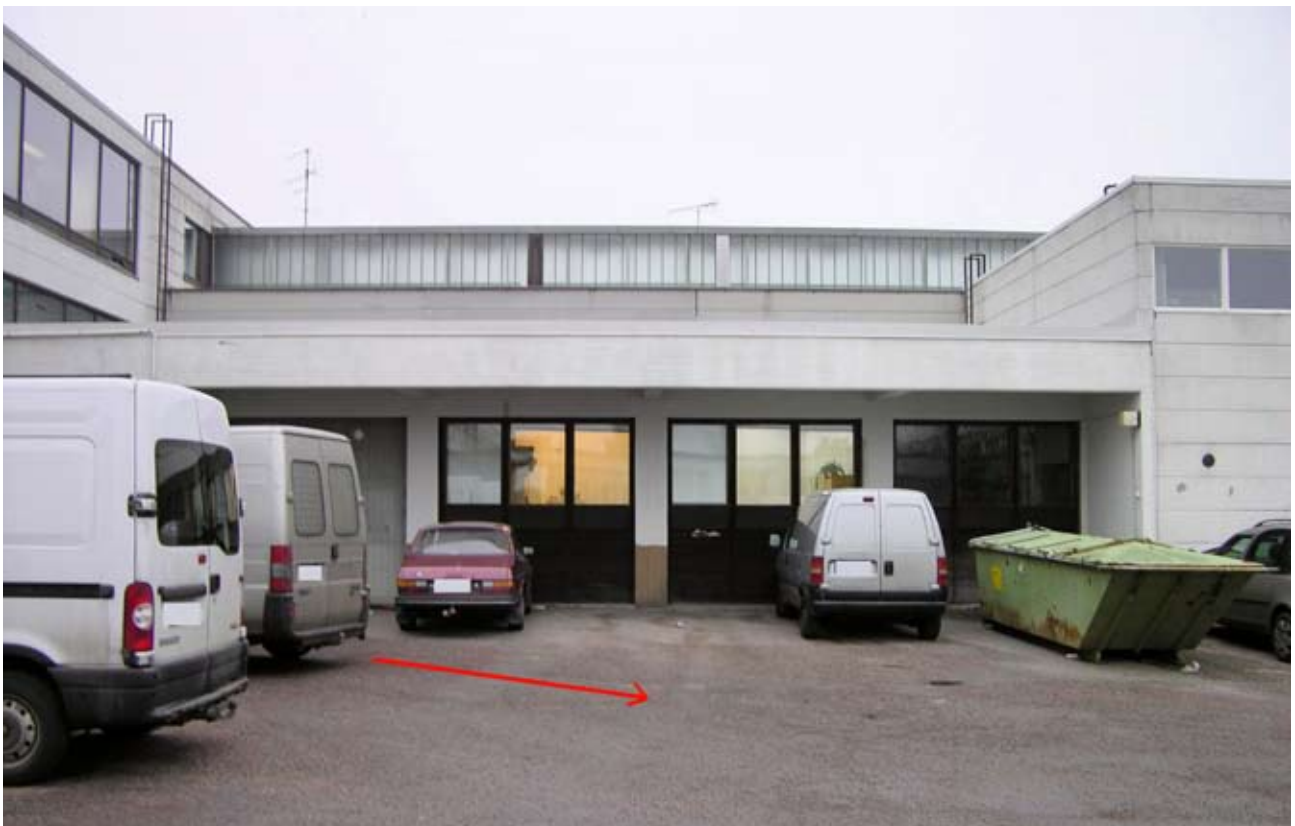
Kuorma-autonkuljettaja NN (44 v.) ajoi jakeluauton sisäpihalla sijaitsevalle asiakasyrityksen lastauspaikalle (sisäpiha noin 50 x 50 metriä, kestopinnoitettu). NN oli hakenut kuormia samasta paikasta aiemminkin ja tunsu lastauspaikan, vaikka ei säännöllisesti reittiä ajanutkaan. (kuva 1)

Kuva 1. Lastauspaikka, jossa jakeluauto oli kuvassa vasemmalla näkyvän taaemman pakettiauton paikalla. Jakeluauto oli laituriiin peruutettuna, nokka oli noin punaisen nuolen kärjen kohdalla. Kuvasta on peitetty tunnisteet.

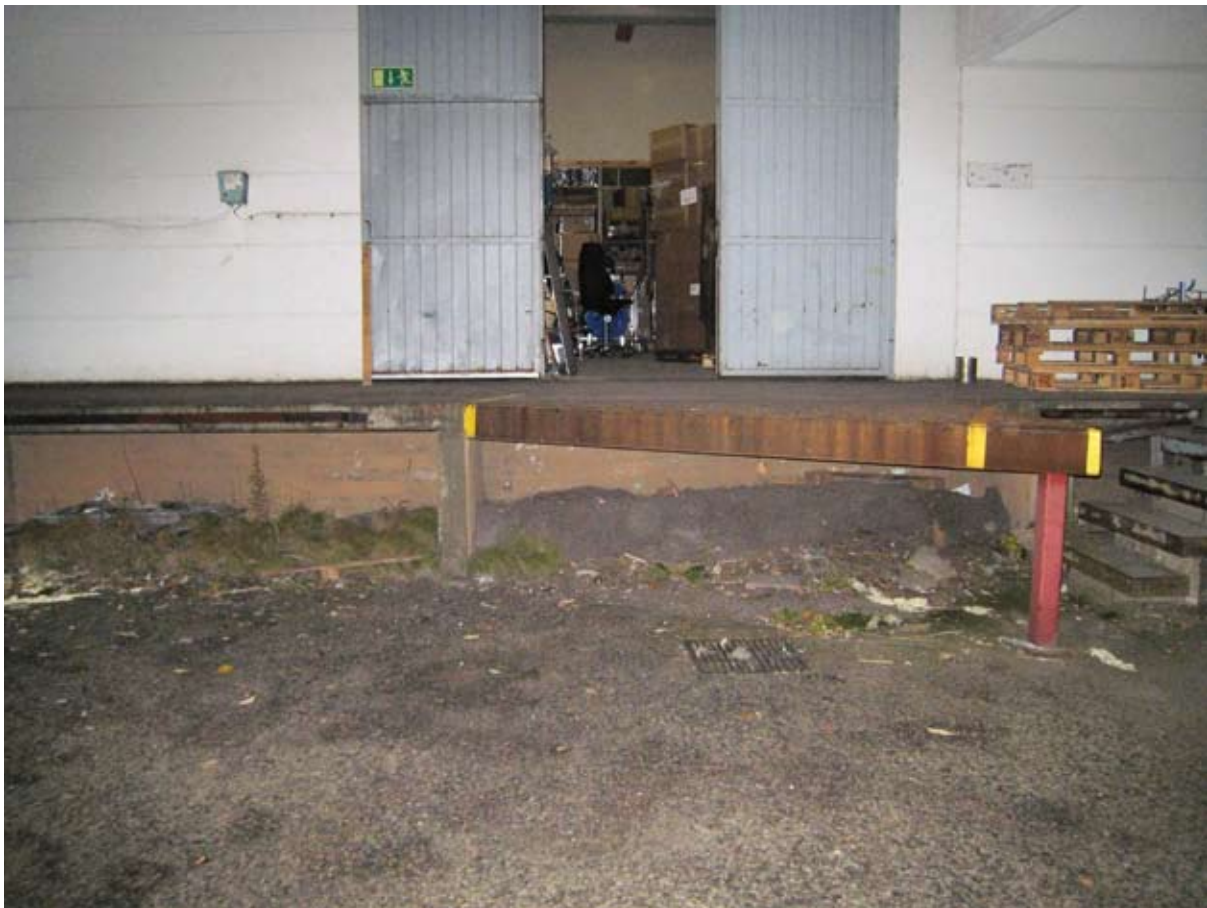
Lastauslaituri oli hieman tavallista matalampi, mutta auton perälaudan sai siihen ongelmitta. (kuva 2) Kuormatilan korkeutta säädettiin auton ilmajousilla. Piha vietti hieman lastauslaiturista poispäin. Noin metrin lastauslaituriin ajatun jakeluauton etuakselin etupuolella piha alkoi viettää voimakkaammin poispäin lastauslaiturista. Pihan mitalla korkeuseroa oli noin 0,5 metriä; matalin kohta oli lastauslaituria vastakkaisen seinän lähellä.

Kuva 2. Lastauslaituri, johon auto oli peruutettuna ennen tapaturmaa. Kuvasta on peitetty tunnisteet.

Lastaus- ja purkupaikat tulee tehdä sellaisiksi, että ne soveltuvat kokonaisuudessaan tavarani- siirtojen tarpeisiin. Ylimääräiset kaltevuudet ja korkeuserot vaikeuttavat tavarankäsittelyä.

Jos lastaus- ja purkupaikka viettää niin paljon, että ajoneuvo saattaa lähteä itsestään liikkeelle, tulisi lastaus- ja purkauspaikan turvallisuudesta vastaavan kiinnittää lastauslaiturin viereiseen seinään kyltti:

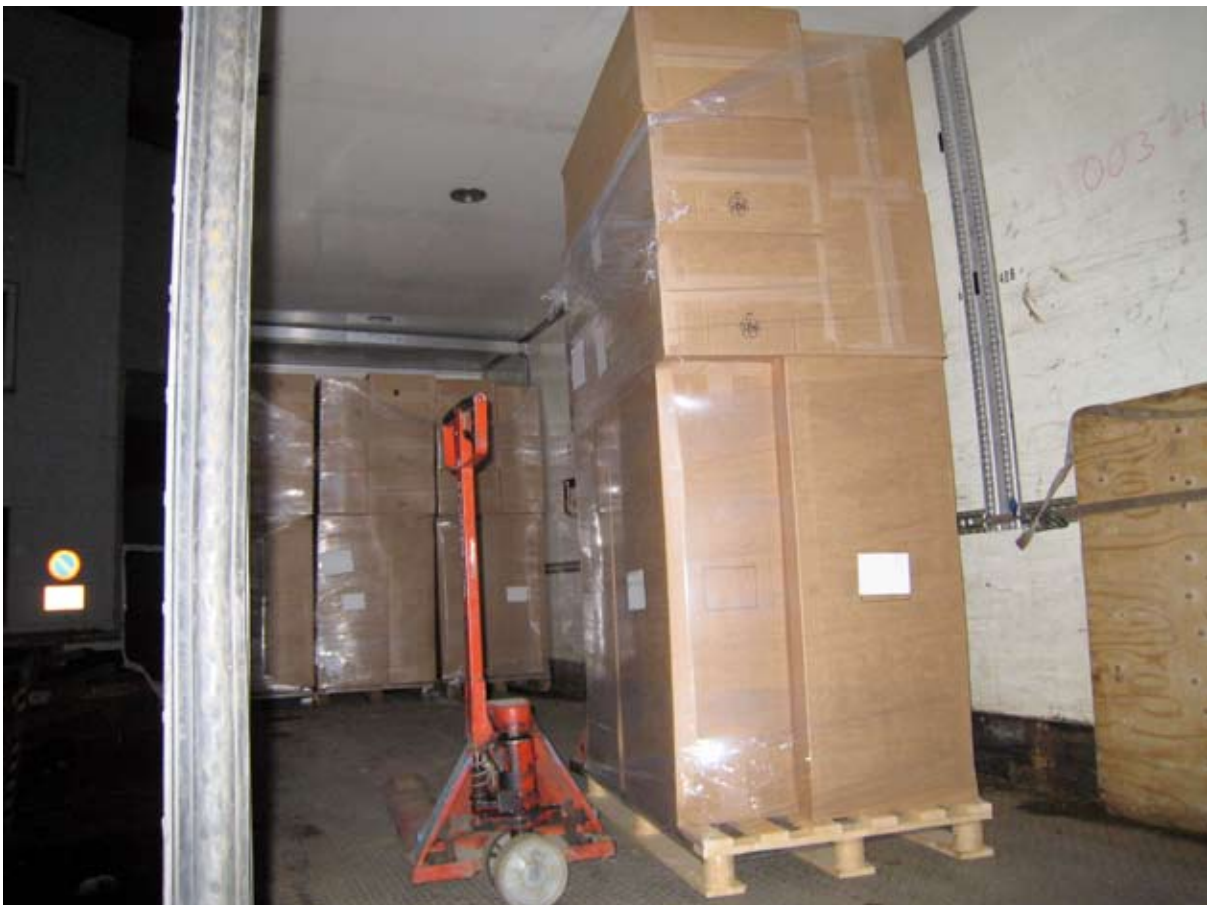
NN oli jättänyt käsijarrun kytkemättä ja sammuttanut auton moottorin. Normaaliin tapaan NN oli jättänyt vaihteen vapaalle. Perälauta oli laskettu sillaksi lavojen siirtoa varten lastauslaiturille. NN ja MM siirsivät lavoja pumppukärryillä tyhjään kuormatilaan. Tarkoitus oli lastata 12 lavaa, joista jokaisen leveys 80 cm, pituus 120 cm, korkeus yli 220 cm ja massa noin 200 kg. (kuva 3)

Kuva 3. Kuva auton kuormatilasta tapaturman jälkeen. Kuvasta on peitetty tunnisteet.

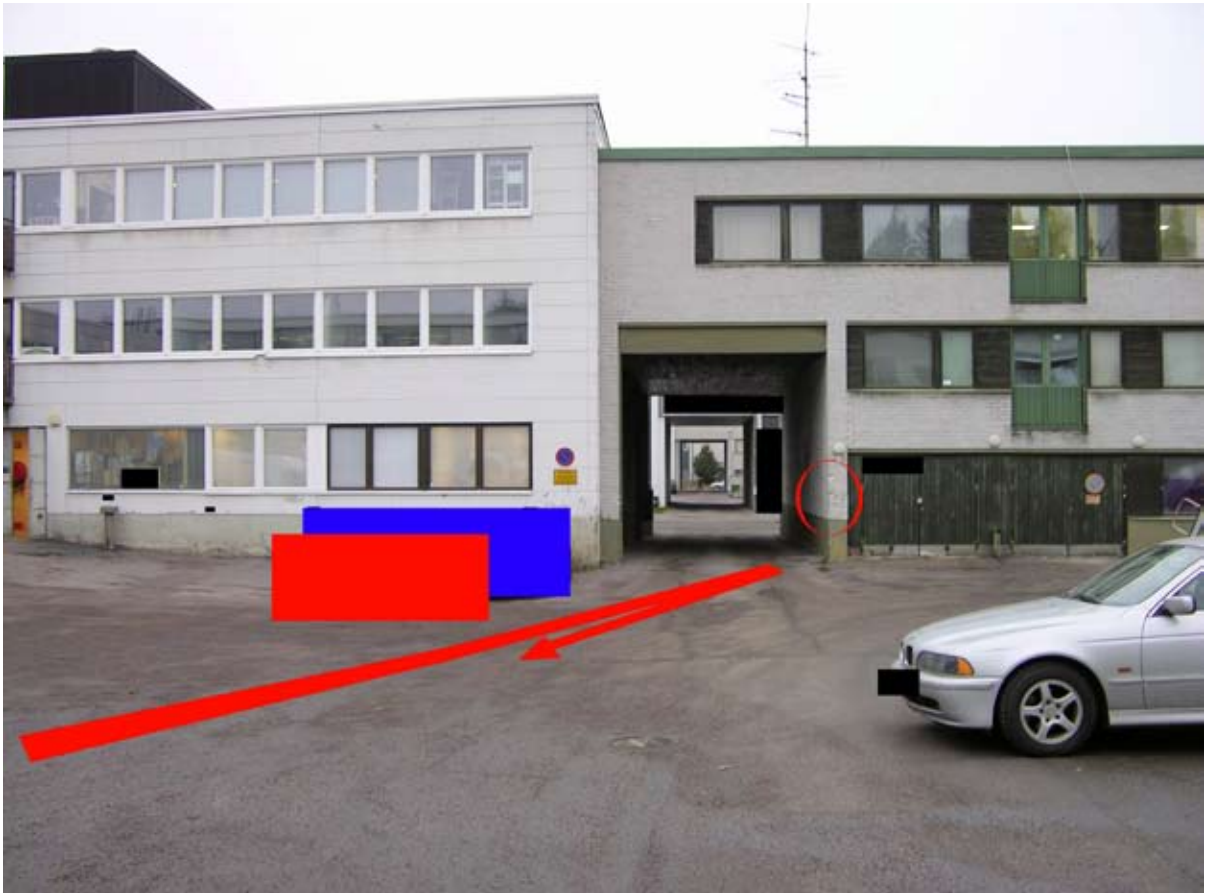
Pihan vastakkaisella sivulla oli porttikäytävä ja sen vieressä (jakeluauton kulkusuunnassa vasemmalla puolella) täyteen lastattu jätelava sekä auton perässä vedettävä henkilönostin kuljetusasennossa. (kuva 4)

NN hyppäsi alas perälaudalta ja juoksi kohti ohjaamoa. Ilmeisesti NN ehti saada ohjaamon oven auki ja pyrki nousemaan ohjaamoon pysäyttääkseen auton. Jakeluauton kulkusuunnassa vasen etukulma osui henkilönostimen nostopuomiin. Puomin jättämät jäljet näkyvät jakeluauton etukulmassa ja ovesa. On todennäköistä, että NN on jäänyt jakeluauton ohjaamon ja oven väliin, kun henkilönostimen puomi on painanut ovea kiinni. (kuvat 4, 5 ja 6)

Kuva 4. Piha, johon hahmoteltu jätelavan paikka (sininen laatikko), henkilönostimen paikka (punainen laatikko) sekä nuolella karkeasti auton kulkema reitti. Osumiskohta seinään on ympyröity. Kuvasta on peitetty tunnisteet.

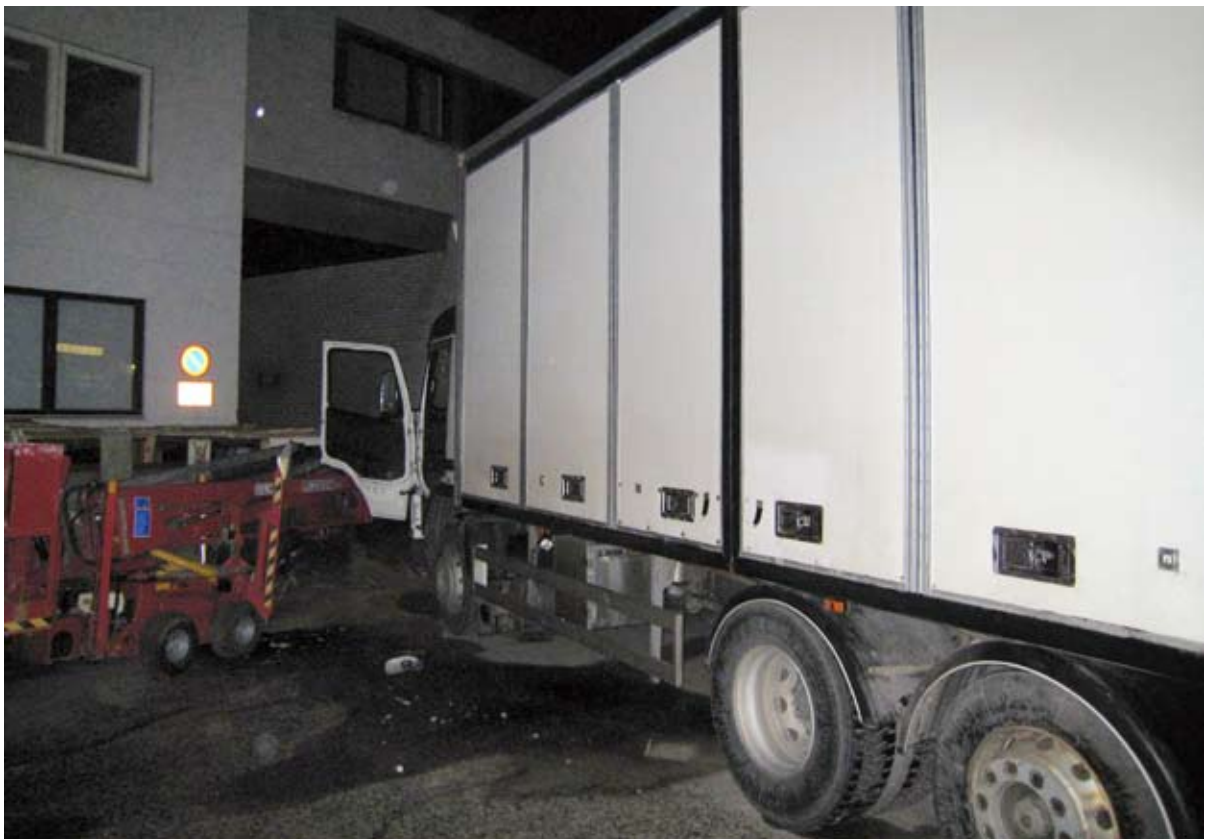
Kuva 5. Jakeluauton kylki, henkilönostin ja jätelava tapaturman jälkeen. Kuvasta on peitetty tunnisteet.

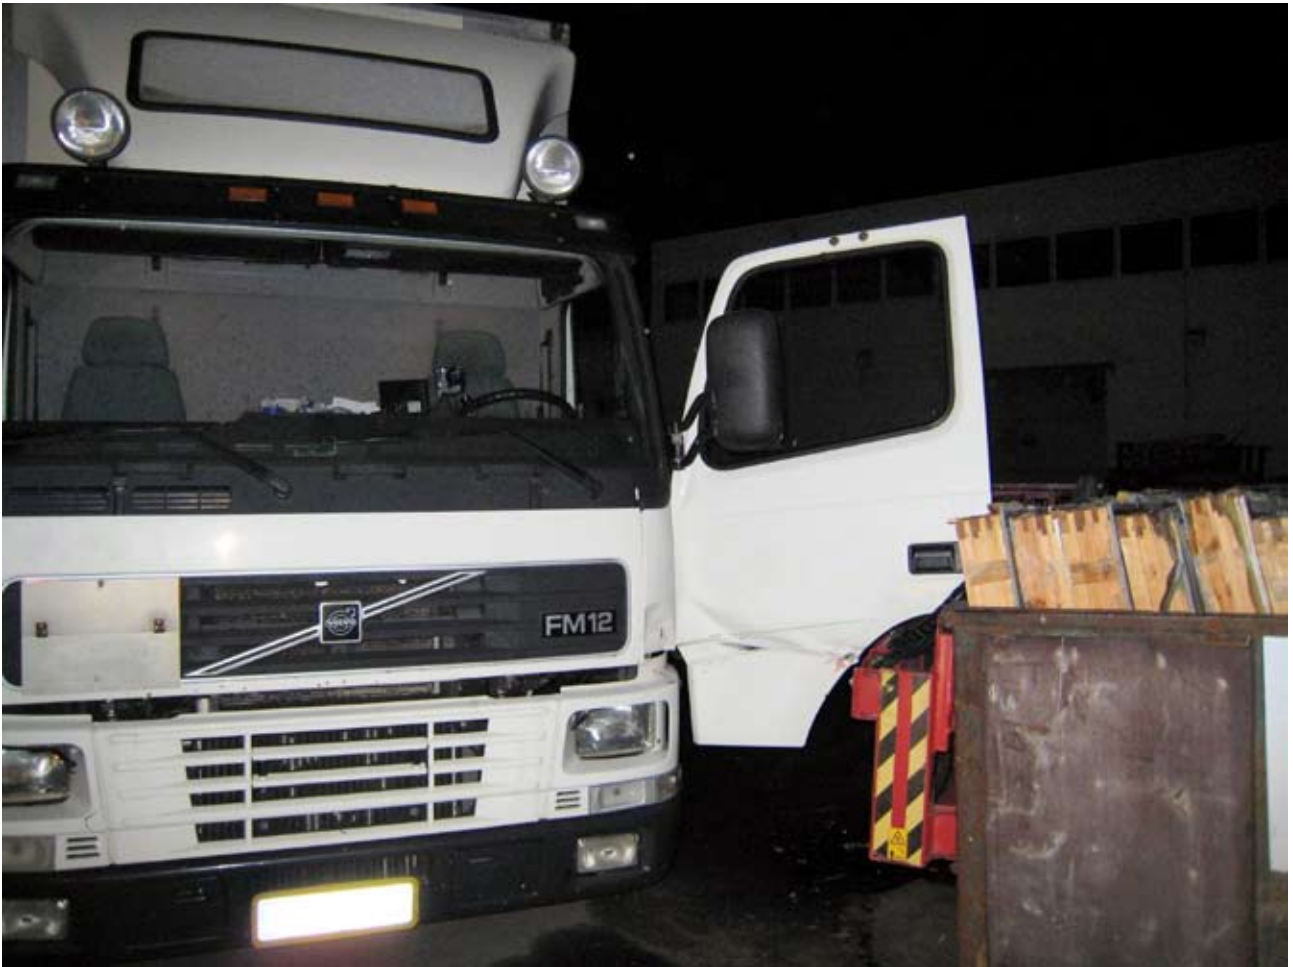
Kuva 6. Auton keula, henkilönostin ja jätelava tapaturman jälkeen. Kuvasta on poistettu tunnisteet.
