Katastrofiluontoisten työtapaturmien tutkintajärjestelmä
Työpaikkakuolemantapausten tutkinta

10.5.1988

3/88 Metsurin kuolemaan johtanut työtapaturma kaadetun
tukkimännyn tyven iskusta

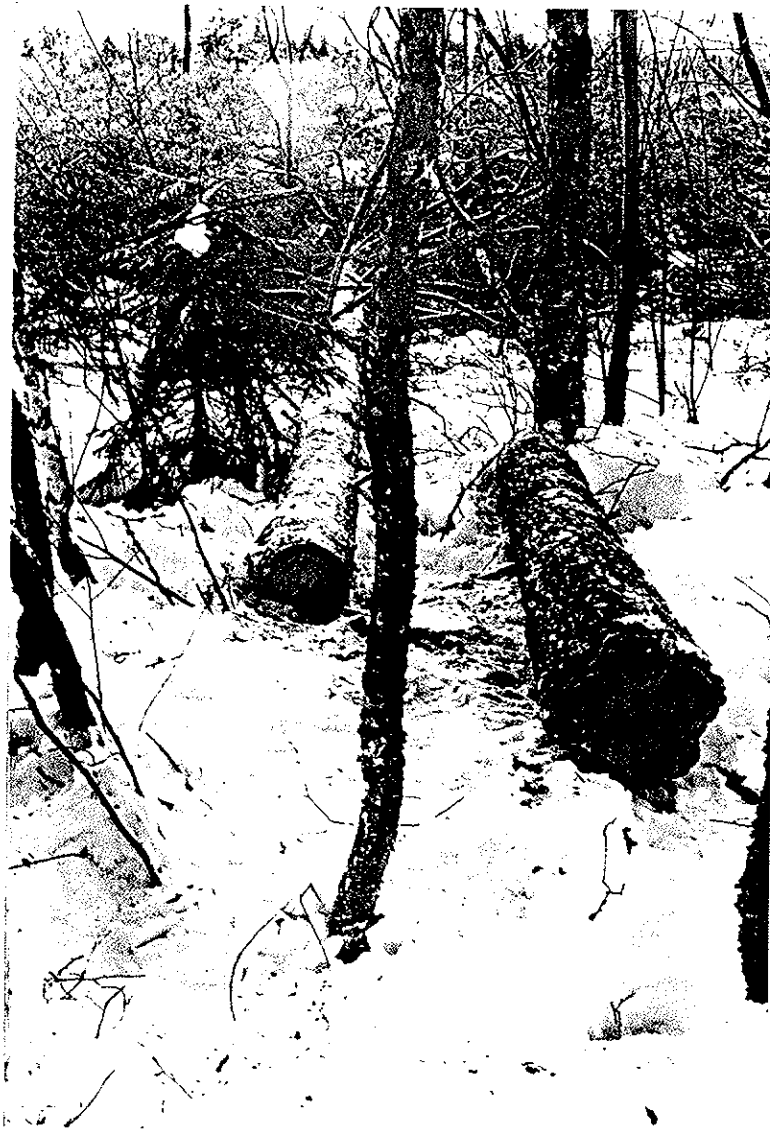
Kaatojäljistä päätellen NN oli suorittanut tukkipuuta kaataessaan pitopuun läpisahaus. Kun pitopuuta ei ollut jätetty, ei tukkimännyn kaatosuuntaa voinut tarkalleen määrätä. Mänty kaatui hiukan viinon aiotusta suunnasta, osui koivuun, josta sinkosi takaisin kohtalokkain seurauksin. Epäselväksi jää missä vaiheessa läpisahaus oli viety loppuun. Metsureilla on tapana toisinaan suorittaa läpisahaus siinä vaiheessa, kun runko alkaa jo kaatua. Kannon vierestä oli löytynyt kaatovippa sellaisessa asennossa, että sen varsi osoitti männyn kaatosuuntaan. Näin ollen on mahdollista, että NN oli yrittänyt myös kaatovipalla kaataa mäntyä. Koska kaatosaurus oli suunnattu kaatokolon yläpuolelle, ei mänty

mahdollisesti kaatunut vipalla yritettäessä, jolloin NN oli suorittanut läpisahauksen.

Kuva 2.
Tukkimännyn
kanto.

Metsureita tulee varottaa läpisahauksen aiheuttamasta, suunnitellun kaatosuunnan muuttumisesta.
