Katastrofiluontoisten työtapaturmien tutkintajärjestelmä
Työpaikkakuolemantapausten tutkinta

3.11.1988

14/88 Malmikivikomun irtoamisen ja porarin päälle putoamisen aiheuttama tapaturma

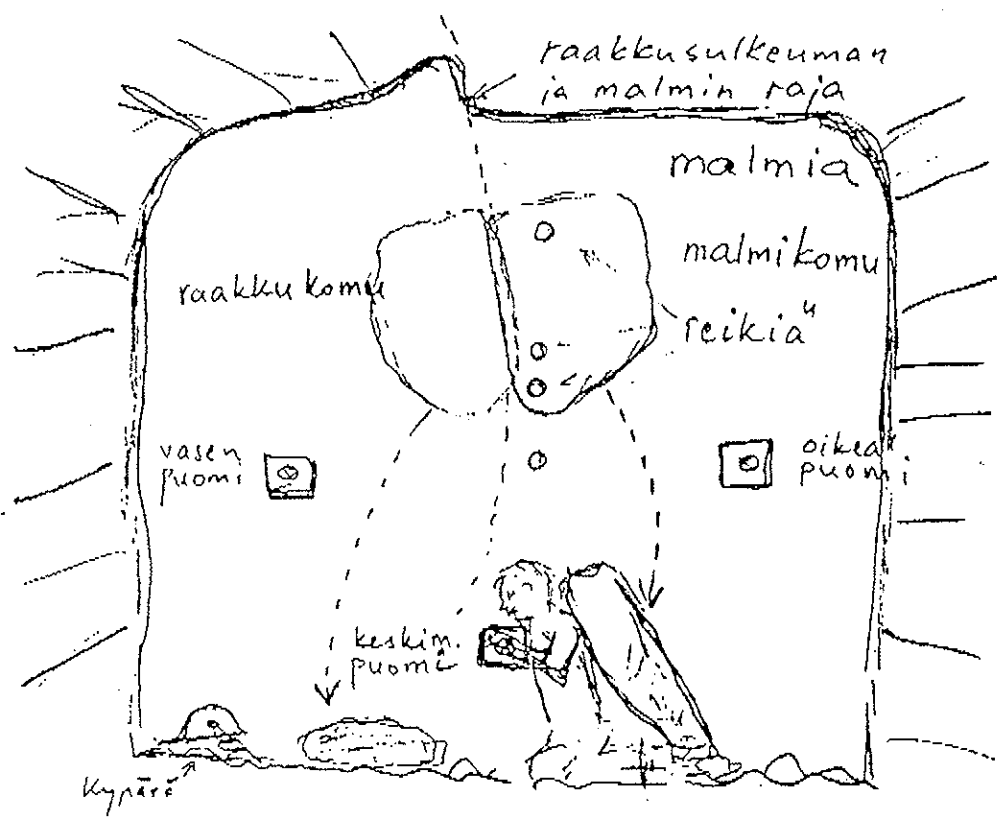
Karkea kaaviokuva perän päädyistä

Porattava malmikivi on laadultaan liuskeista ja rikkonaista. Porattavan perän kohdalla oli lisäksi raakun ja malmikiven leikkauspinta, josta jompi kumpi kivi helposti irtoaa. Kiven rikkonaisuuden vuoksi ei irtonainen komu ollut helposti havaittavissa.

Perän poraaminen oli ilmeisesti tärinän yhteydessä irrottanut komun seinästä. Perän roiskinut betoni mahdollisesti piti komua vielä jonkin aikaa kiinni

komun yläpäästä. Vaakasuorat jännitykset malmissa aiheuttivat kuitenkin komun putoamisen vähän poraamisen jälkeen. Näin tapahtui siitäkkin huolimatta, että kaikki porat oli pysäytetty ja teränvaihtoheikellä ei aiheutettu tärinää perään.

raakku sulkeuman
ja malmin raja

malmikomu

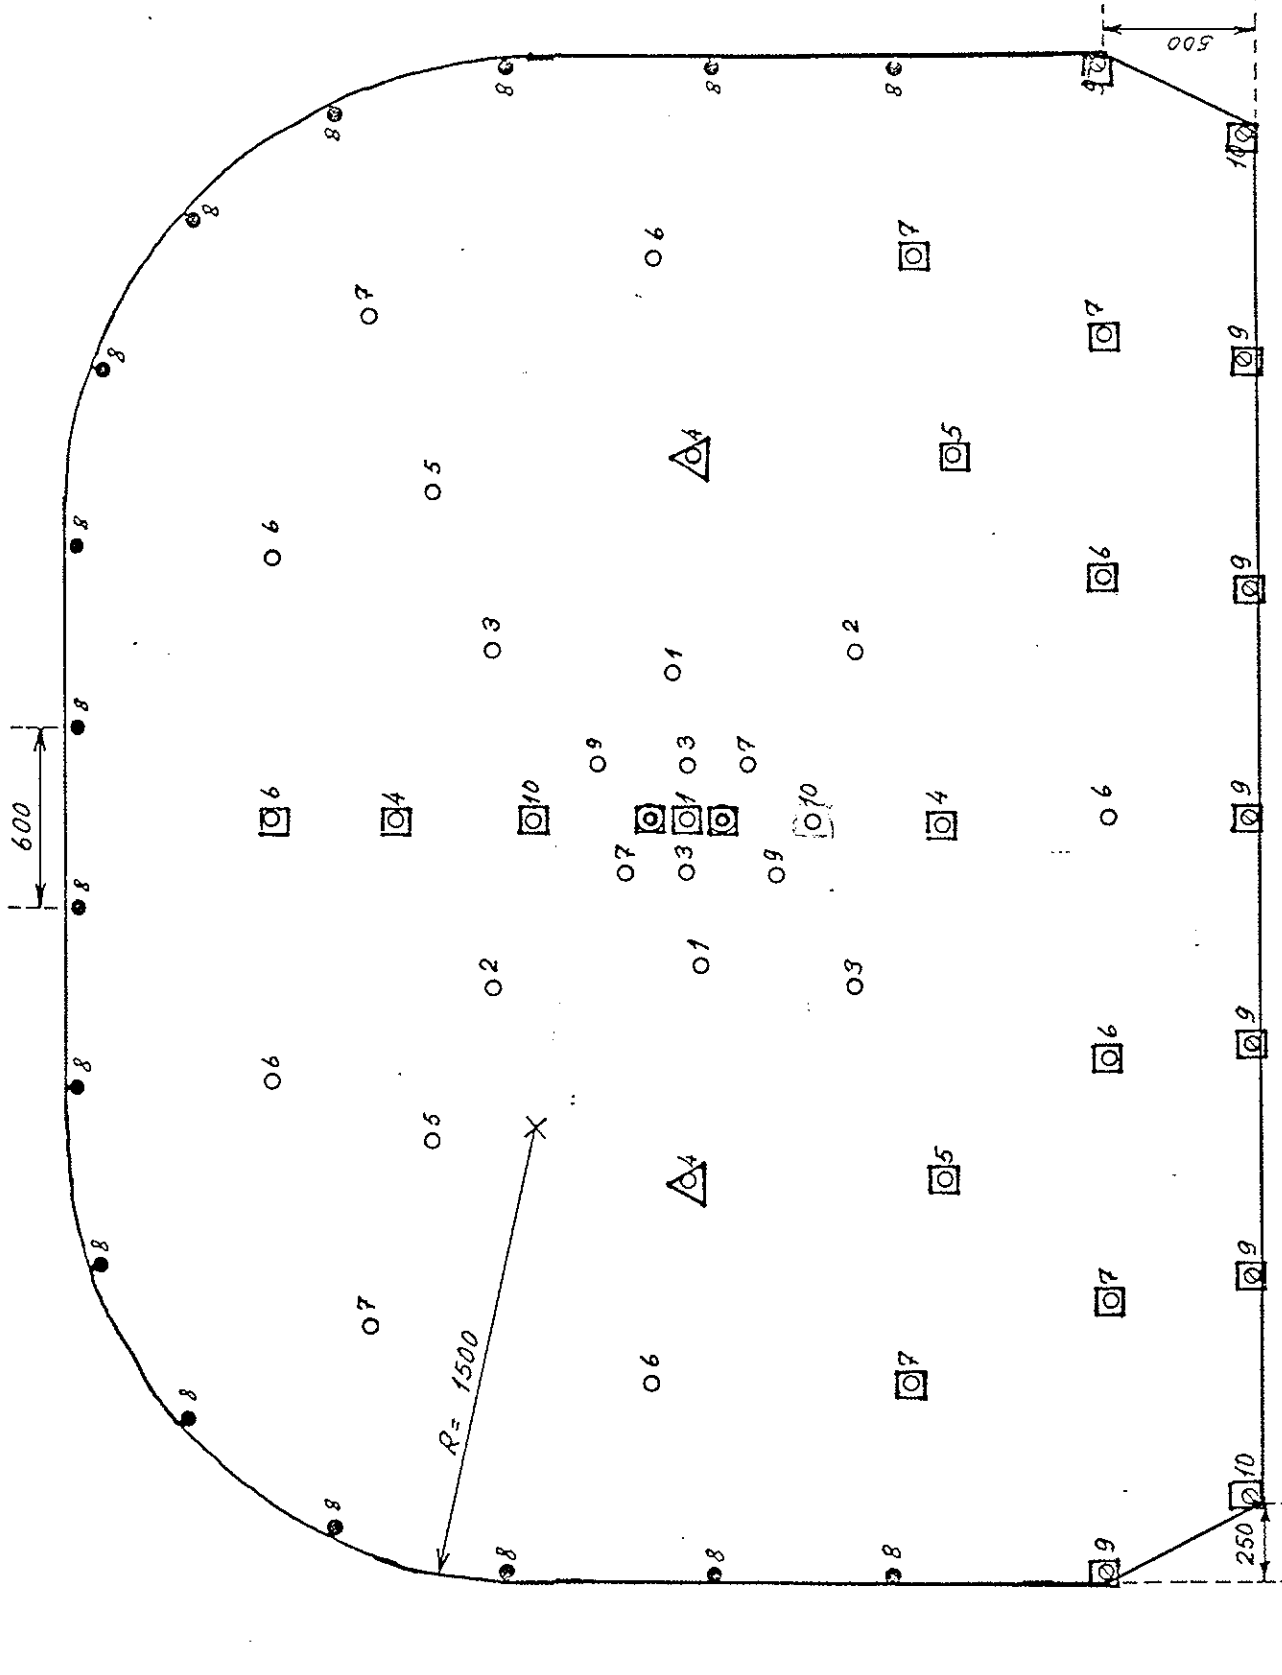
Poraus- ja panostuskaavio

Ennen komun putoamista oli N.N. jo porannut kaksi reikää komuun ja tämän jälkeen komun alapuolelle pystyryviin 3-4 reikää. Malmikomussa on lisäksi näkyvillä kolmas reikä, joka ilmeisesti oli jo edellisen räjäytyksen jäljiltä. Oikean ja vasemman puolisilla porilla oli kummallakin porattu n. kahdeksan reikää.
