28/93 Kuljettajan hukkuminen kaivinkoneen upotessa, kun osittain jäihin vajonnutta traktoria nostettiin käyttämällä kaivinkonetta vetokoneena

työpaikkaonnettomuuksien tutkinta (TOT)

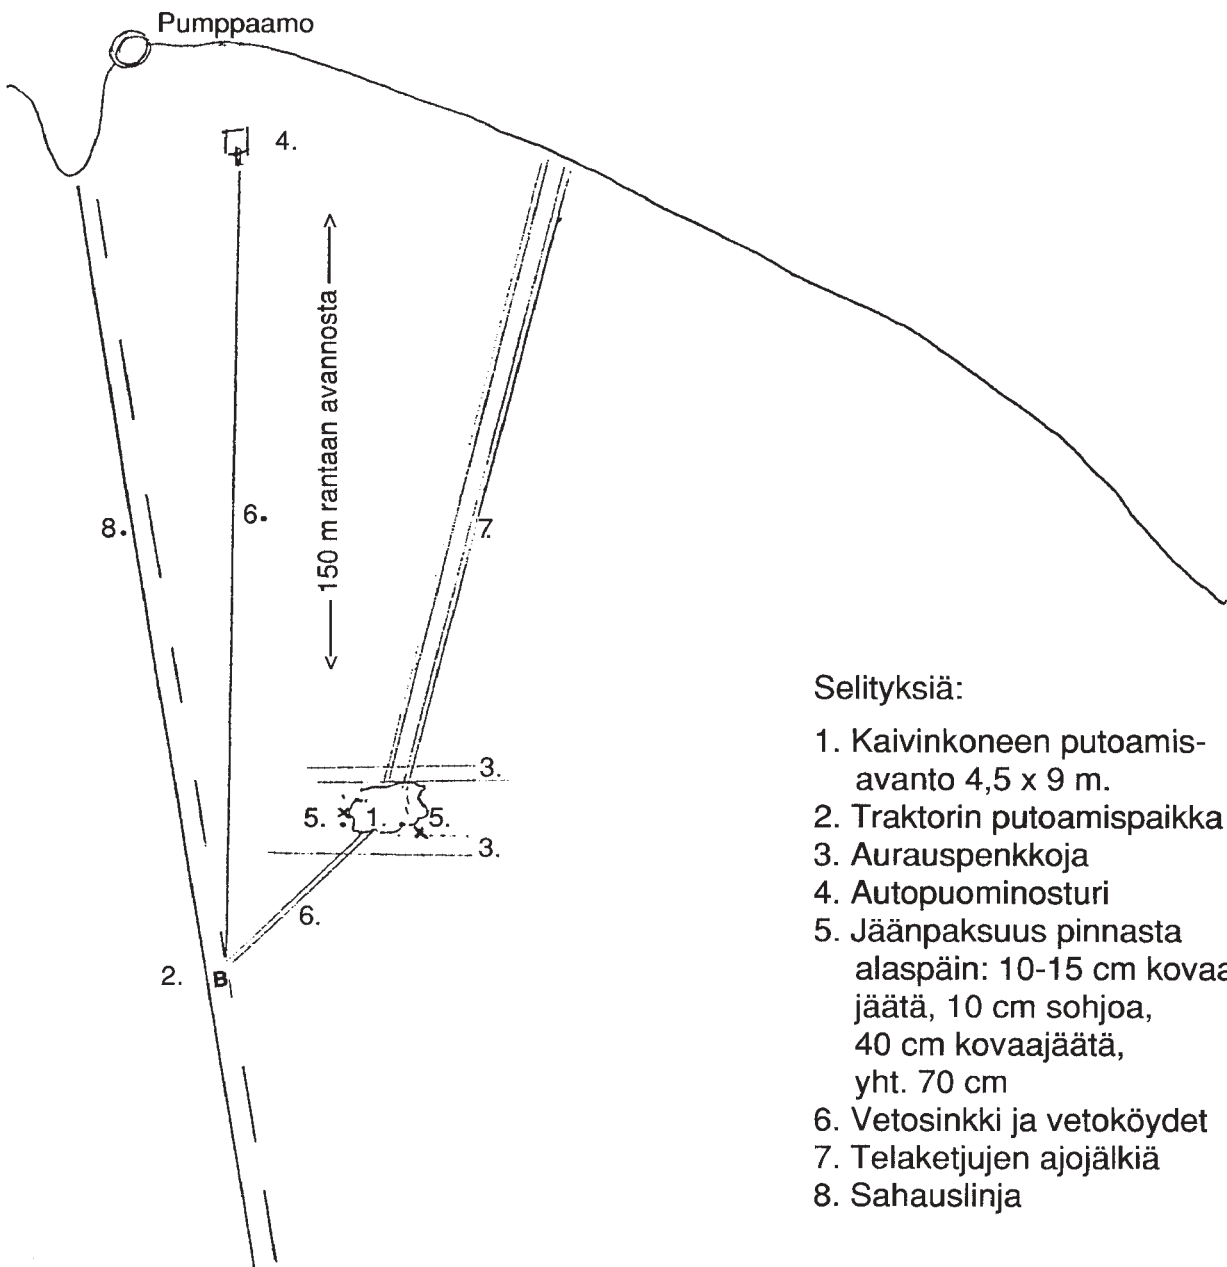
Piirros 28/93

Tätä sahausta tehdessään K.K:n traktori vajosi jäihin oikeanpuoleisten pyörien upotessa aiemmin sahattuun raitoon. Traktori kallistui 45° kulmaan etukuormaajan kauhan ja takana sirkkelilaitteen tukeutussa jäähän (kts. piirros, kohdat 2 ja 8). Kello oli tällöin n. 17.00.

Köysi irrotettiin traktorin renkaasta ja N.N:n tehtävänä oli vetää kaivinkoneella köysi pois traktorin renkaan alta. Kone liikkui takaperin rantaan kohti ja tuli rannan suuntaiselle jääajoradalle aurauspenkan yli. Kaivinkoneen ollessa jo ajoradalla eli puhtaalla jäällä, se vajosi jään läpi hetkessä ja hävisi syvyyksiin. Suuret jäälohkareet täyttivät välittömästi avannon. Paikalla oli useita henkilöitä, joiden toimenpiteillä jäitä aukossa ei saatu siirrettyä (kts. piirros).

1. Kaivinkoneen putoamis-
avanto 4,5 x 9 m.
2. Traktorin putoamispaikka
3. Auruspenkkoja
4. Autopuominosturi
5. Jäänpaksuus pinnasta
alaspäin: 10-15 cm kovaa
jäätä, 10 cm sohjoa,
40 cm kovaajäätä,
yht. 70 cm
6. Vetosinkki ja vetoköydet
7. Telaketjujen ajojälkiä
8. Sahauslinja
