12/93 Autonkuljettaja jäi alaslaskeutuneen kippilavan ja auton rungon väliin puristuen kuoliaaksi

**työpaikkaonnettomuuksien
tutkinta (TOT)**

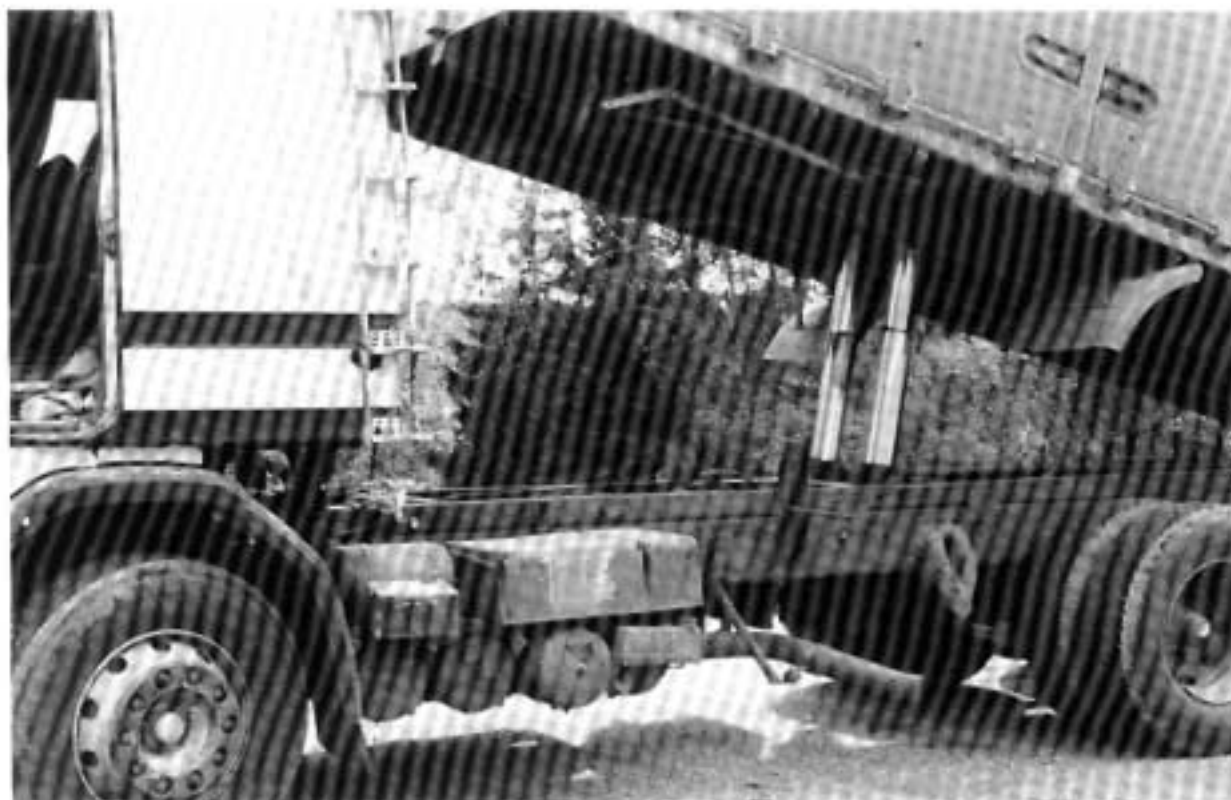
Autonkuljettaja N.N oli hakemassa täysperävaunuyhdistelmällä kalkkikuormaa. Vähän ennen lastauspaikkaa yritys A:n pihassa hän pysäytti yhdistelmän ja nosti vetoauton kippilavan ylös. Tämän jälkeen hän oli pukeutunut haalarit päälleen ja mennyt ohjaamon taakse rungon ja lavan väliin. Tästä N.N löydettiin alaslasketuneen lavan puristamana, kun yritys A:n työntekijät tulivat tarkastamaan tilannetta (kuvat 1 ja 2). Heissä oli herättänyt ihmetystä kuorma-auton moottorin jatkuva tyhjäkäynti ja se, ettei kuljettajaa näkynyt.

Kuva 1. Lava asennossa, johon N.N. sen ilmeisesti nosti.

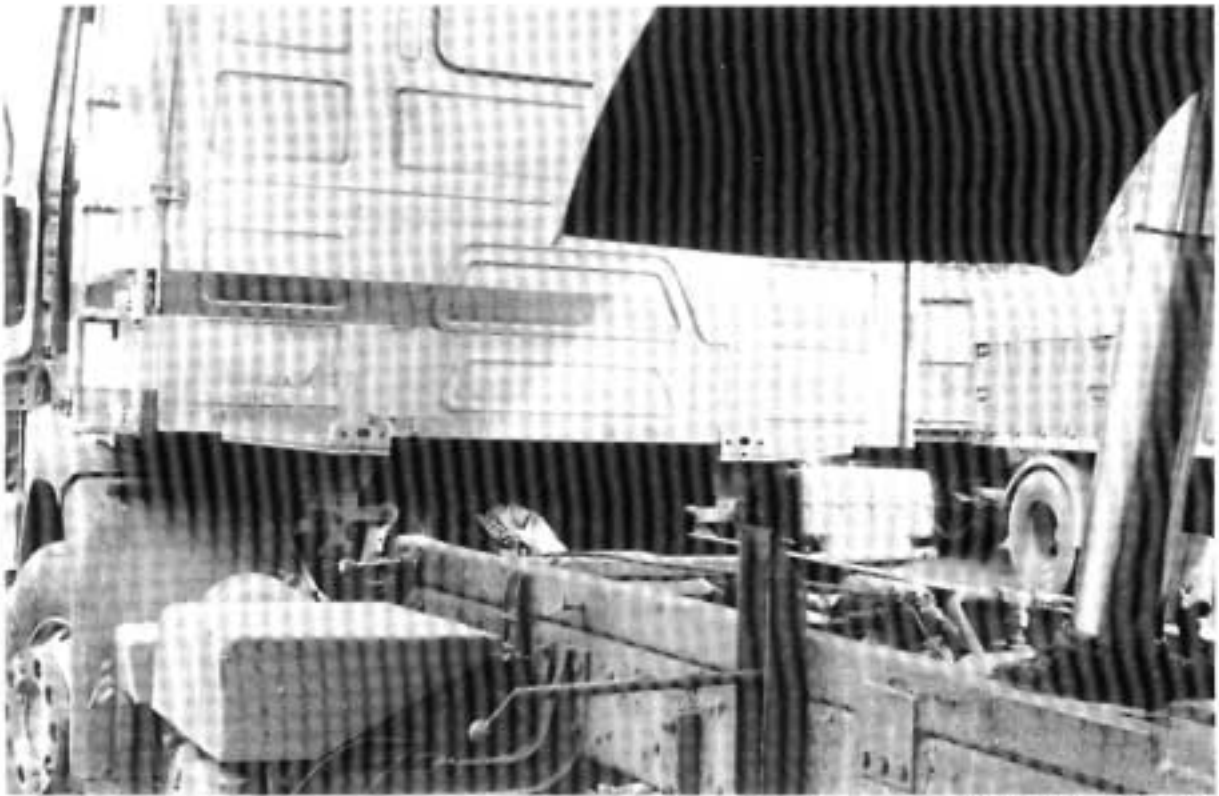
Toinen mahdollisuus "lukintaan" on ohjata toisella vivulla (kuva 2) hydraulijärjestelmässä syöttö perävaunuun, jolloin lavan ollessa nostettuna sen nostosylinterin hydrauliventtiili ohjautuu kiinni ja lava jää nostettuun asentoon.

N.N löydettiin puristuneena lavan ja rungon välistä asennossa, jossa hänen päänsä oli vaihdelaatikon lähetyvillä ja jalat kippilaitteen ohjainvivun päällä (kuva 2).

Kuva 2. NN. löydettiin asennosta, jossa hänen päänsä oli vaihteiston päällä (rätin kohdalla) ja toinen polvi vasemmanpuoleisen vivun kohdalla. Edessä vipu, jolla hydraulikkaa ohjataan perävaunuun.

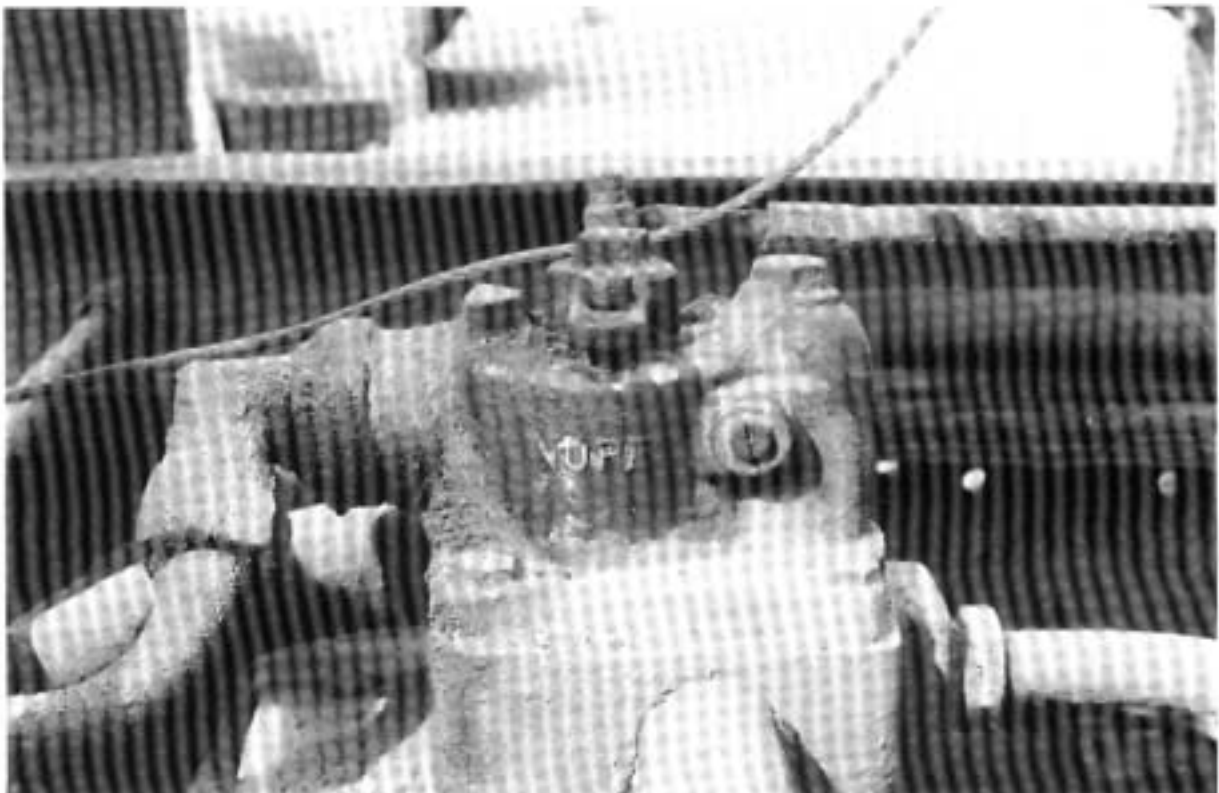
Kipin hallintaelin on asennettu runkoon auton vasemmalle puolelle heti ohjaamon taakse. Työnnettäessä ohjainta taakse lava nousee; etuasennossa lava laskeutuu. Itse ohjainta ei voi lukita eikä sitä ole mitenkään suojattu estämään tahatonta kosketusta. Ohjaimen liike välittyy n. 1,5 m:n vipuvarrella kipin nostosylinterin toimintaa säättävään hydrauliventtiiliin. Tässä päässä vivun liikkuminen on estettävissä käyttämällä lukitusruuvia (kuva 3).

Kuva 3. Vivun lukitusruuvi.

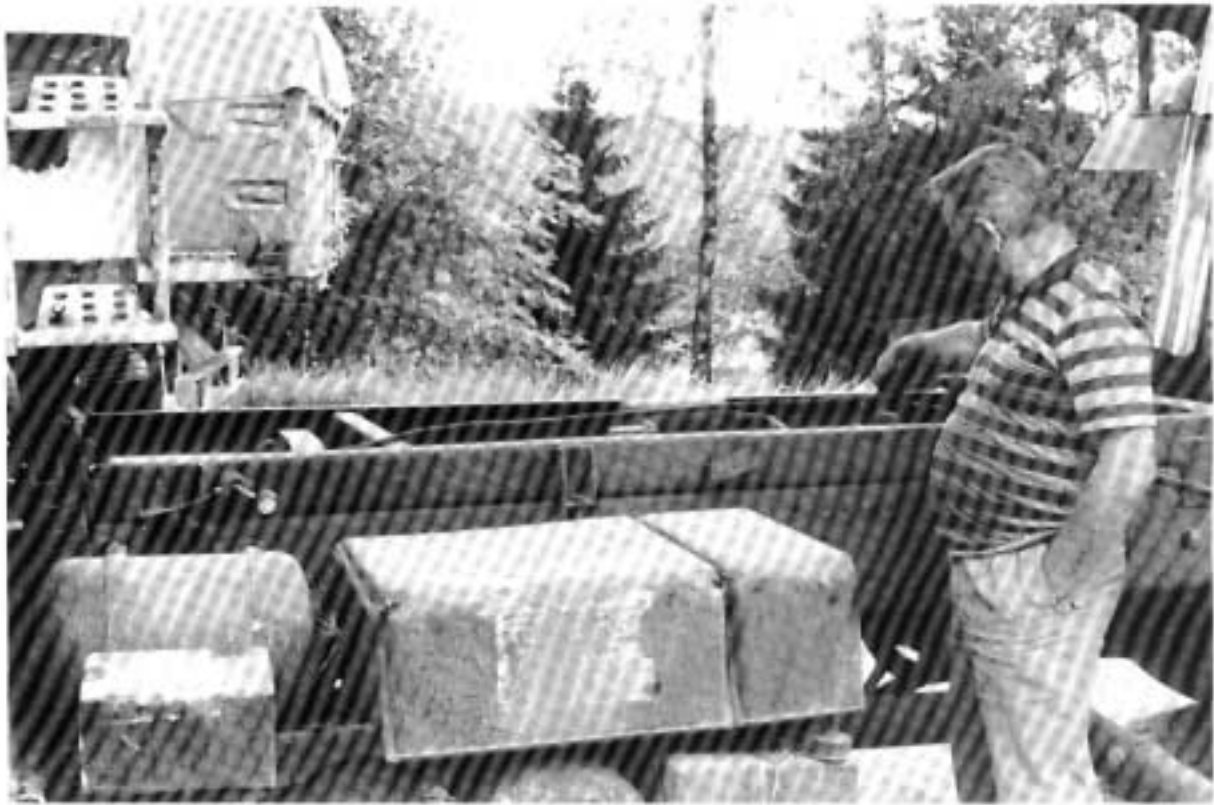
Ilmeistä on, että N.N on rungon päällä ollessaan vaikuttanut lavan nostoa säättävään ohjaimen tai vivustoon. Mitään edellisessä kohdassa mainituista lukinnoista hän ei ollut tehnyt. Todennäköisesti hän on vaikuttanut kädellä tai jalalla ohjaimen ja venttiilin väliseen vipuvarteen, jonka liikerata on sellainen, että siirtyessään taakse se aiheuttaa lavan laskeutumisen. Ohjainta taas olisi pitänyt (tahattomasti) liikuttaa eteenpäin.

Vipuvarresta todettiin, että se liikkuu helposti vähäiselläkin voimalla ja että se sijaitsee täysin suojaamatta rungon päällä (kts. kuva 4).

Kuva 4. Vipuvarsi rungon päällä.

Kippilaitteen hallintaelin ja vivusto tulisi muuttaa rakenteeltaan sellaiseksi, että tahaton koskettaminen niihin estetään.

Standardin SFS 5339 mukaan hallintaelin suojataan tai järjestetään siten, että tahaton kippausliike ei ole mahdollista.

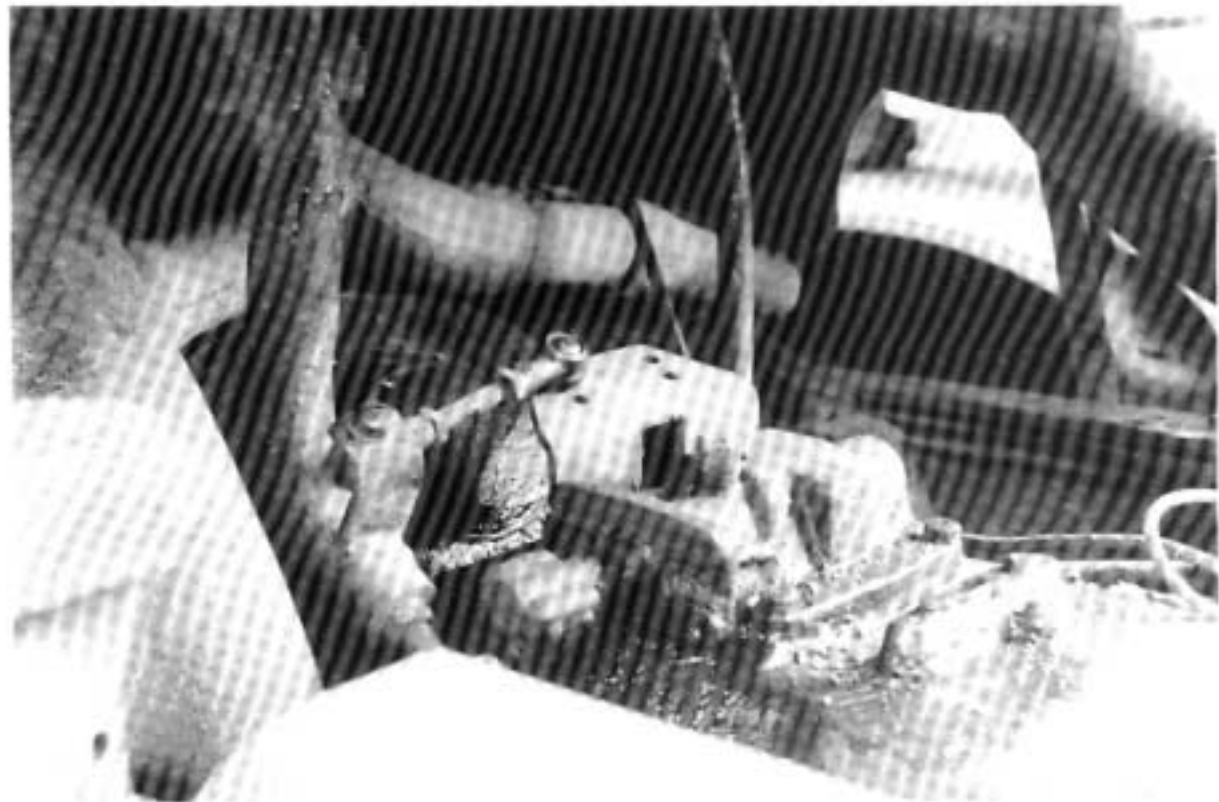
Syy, miksi N.N meni rungon ja lavan väliin, ei yksiselitteisesti ole tiedossa. Mitään työkalua hänellä ei ollut mukanaan. Todennäköisesti kyseessä oli tarkastustoimenpide, joka kohdistui vaihdelaatikon päällä olevaan vaihteen-siirtovivun niveleen (kuva 5). Se oli vaihdettu edellisenä perjantaina, kun työtapaturma sattui keskiviikkona aamupäivällä.

Vaihteiston kerrottiin toimineen nivelen vaihdon jälkeen jotenkin epätasaisesti. N.N on ilmeisesti päättänyt tarkistaa nivelen ennen kuorman ottoa.

Kuva 5. Vaihdettu nivel vaihdelaatikon päällä.
