TAPATURMAVAKUUTUSLAITOSTEN LIITTO

10/93 Paperirullia lastattaessa laivan ruumassa rullapino kaatui ja ahtaaja jäi alle

**työpaikkaonnettomuuksien
tutkinta (TOT)**

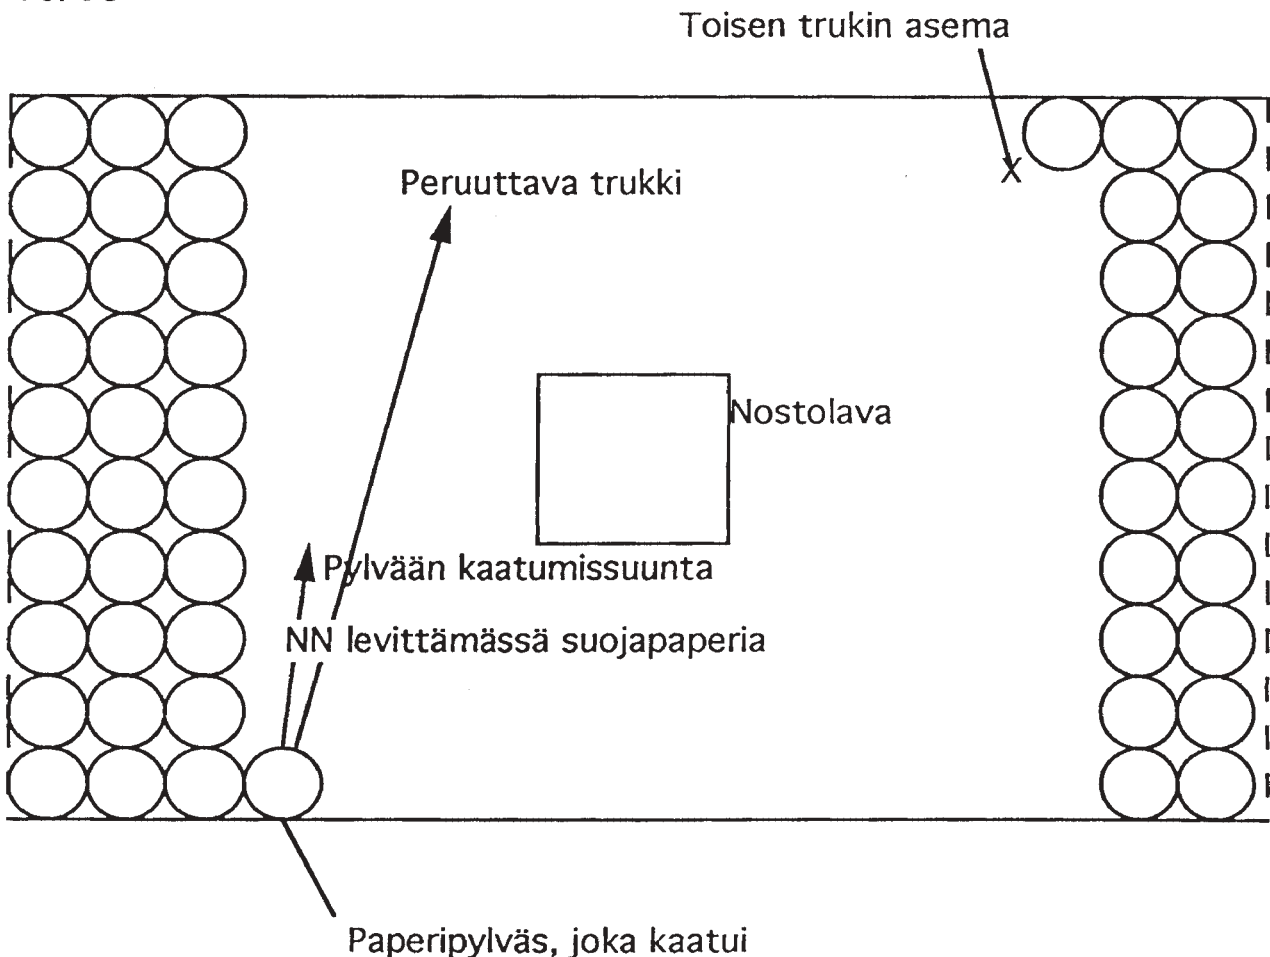
Piirros 1 Periaatekuva ruumasta

Toiseen ruuman päähän alettiin lastata uutta riviä (Piiros 1). Pylvääseen oli saatu pinottua jo vlisi rullaa, kun rullapylväs kaatui. Ahtaaja NN jäi paperirullien alle.

Laivassa on yksi ruuma, jonka täyttö aloitettiin molemmista päistä. Paperirullia ei tuettu millään tavalla lastauksen aikana. Laivan pohja oli kerrotun mukaan kuoppainen ja kuhmuinen, mikä lisäsi paperirullapinojen epävakaisuutta.

Paperirullapinojen tukemis- ja kiinnittämismahdollisuutta siten, ettei rullat tai rullapylväävät pääse sortumaan tai siirtymään lastauksen tai kuljetuksen aikana, tulee tutkia. Etenkin lastattaessa erikokoisia rullia päällekkäin on lastausjärjestys suunniteltava huolella. Paperirullat tulee lajitella etukäteen siten, ettei alimmaiseksi lastata halkaisijaltaan pientä rullaa ja että rullapinot tulisivat mahdollisimman tukeviksi koko matkaltaan. Rullien lastaus on mahdollisuuksien mukaan suoritettava portaittain siten, että pinot tukevat mahdollisimman paljon toisiaan jo lastausvaiheessa.

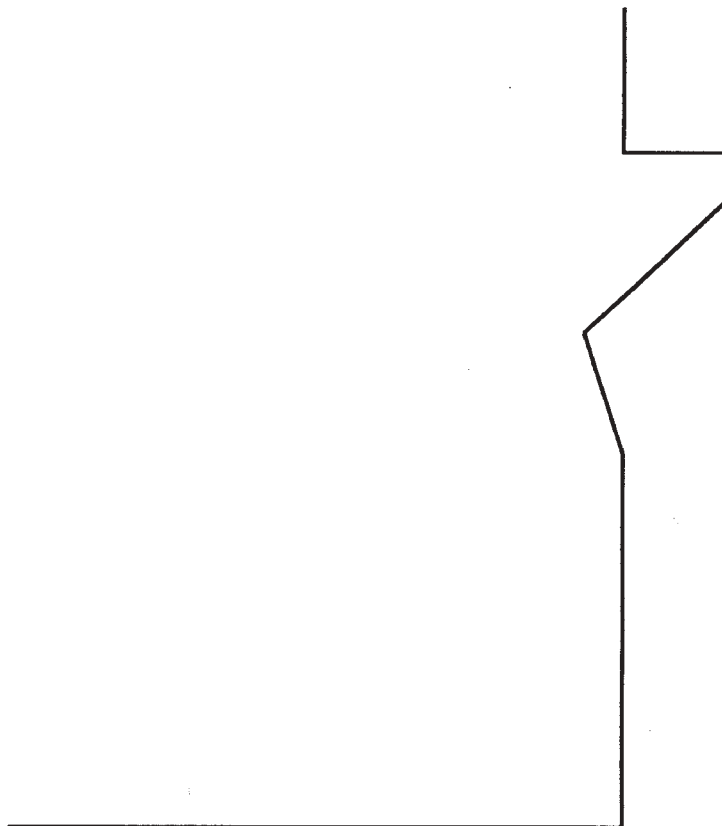
Piirros 2 Laivan ruuman poikkileikkaus

Tapaturman sattuessa toinen trukeista oli asettamassa rullaa pylvääseen ruuman perän puoleisessa päässä laivan ulkolaidalla. Toinen truckki peruutti ulkolaitaa kohti ruuman toisessa päässä vietyään rullan maan puoleiseen pylvääseen. Koska molemmat trukit olivat laivan samalla laidalla, kallistui laiva. Epävakainen pylväs, johon jälkimmäinen truckki juuri oli vienyt rullan, kaatui edellä kuvatuin seurauksin. Kerrotun mukaan laiva kallistui noin 2°, joidenkin arvioiden mukaan jopa noin 10°.

Laiva, johon lastaus tapahtui, oli nk. bulk-laiva, jonka poikkileikkaus on piirroksessa 2. Tämän tyyppiseen laivaan on vaikeaa lastata paperirullia pystylastauksena.

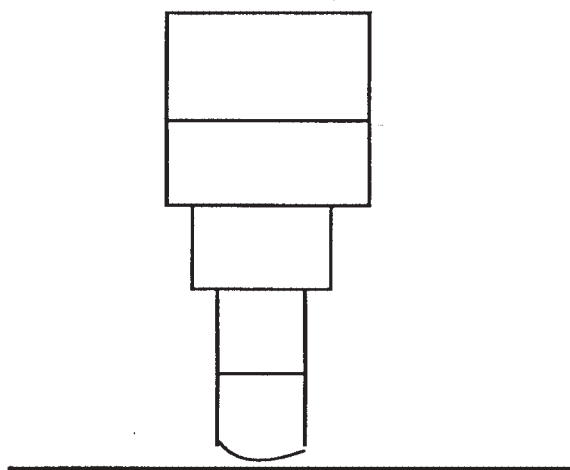
Piirros 3 Periaatekuva sortuneesta pylväästä
(ei mittakaavassa)

Lastattavana oli nk. hylkyrullia, joiden koko vaihteli, josta syystä sekä pylväät että rivit olivat epätasaisia ja lastauksen vakavuus heikko. Viimeiseksi alettuun pylväeseen oli alimmaksi lastattu kaksi rullaa, halkaisijaltaan 71 sm ja pituudeltaan 105 sm ja painoltaan 304 kg. Näiden päälle oli lastattu kolme kookkaampaa rullaa, joiden halkaisijat olivat 97, 101 ja 101 sm ja pituudet 67, 70 ja 84 sm ja painot vastaavasti 416, 474 ja 497 kg. Pienten rullien päät olivat kerrotun mukaan mahdollisesti pullistuneet jonkin verran, joten rullien pohja ei ollut tasainen, mikä heikensi niiden vakavuutta.

Rullat oli ilmeisesti pinottu väärin, kun alimmaisiksi oli pinottu pitkä, halkaisijal-

taan pieni, rulla. Rullapinot pinottiin täyteen korkeuteensa yksi kerrallaan käyttämättä apuna porrastettua pinontaa.

Pohjaltaan pyöreät rullat on lastattava maakuulleen.
