TAPATURMAVAKUUTUSLAITOSTEN LIITTO

8/93 Tehdaspalokunnan sammutusmies sekä puunkäsittelyn varamies kuolivat sellutehtaan hakekuljetusjärjestelmän nopeasti edenneen palon yhteydessä

**työpaikkaonnettomuuksien
tutkinta (TOT)**

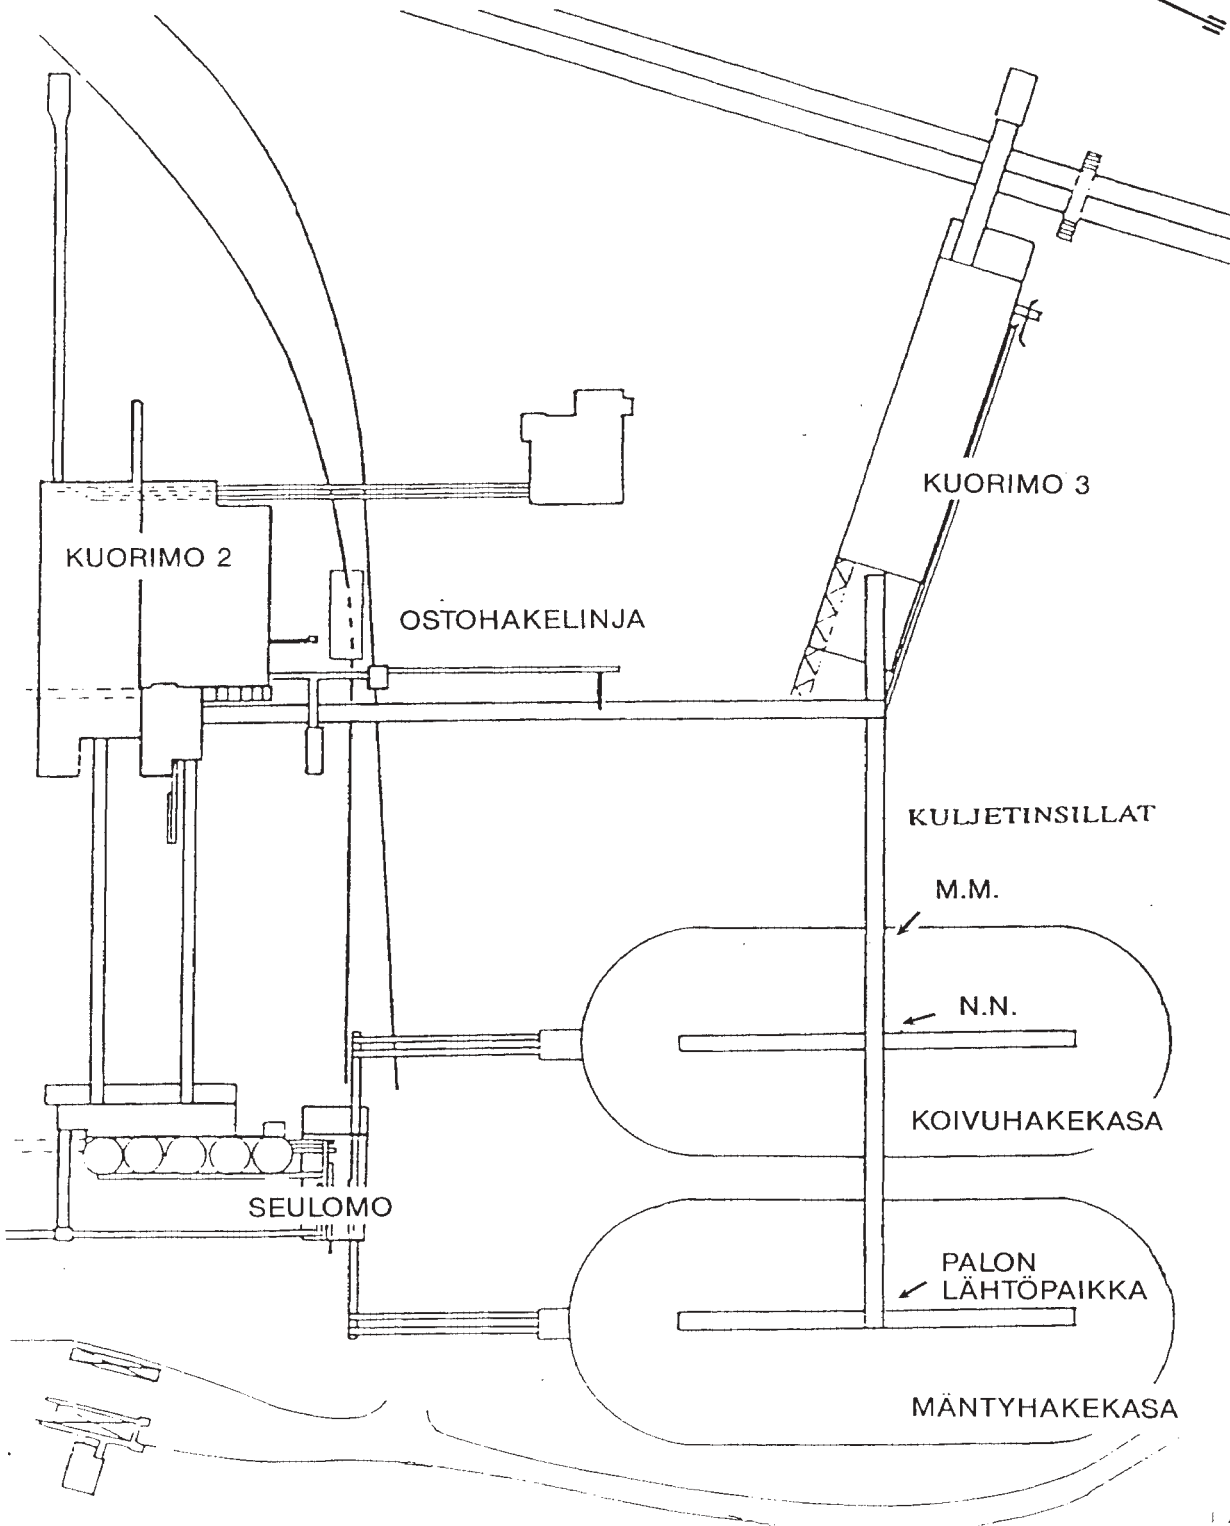
Piirros 1

Paperiteollisuusyrityksen sellutehtaan puunkäsittely tapahtuu kahdella eri laitoksella: vanhemmalla, vuonna 1977 käyntiin lähteneellä kuoritaan ja haketetaan mäntyä. Sen vieressä sijaitsee ostohakkeen vastaanottolaitteisto. Uudella, vuonna 1989 valmistuneella laitoksella kuoritaan ja haketetaan pääsääntöisesti koivua, mutta myös mäntyä. Hakkeet kuljetetaan kahdelle maksimissaan hieman yli 100.000 i-m³:n kasalle hihnakuljettimilla. Kasojen jälkeen on seulonta ennen hakkeen siirtoa keittimille. Ostohaketta toimitetaan ajoittain myös yöllä ja tähän järjestelmään liittyvät kuljettimet voivat olla käynnissä ympäri vuorokauden (kts. piirros 1).

puunkäsittelyn työntekijää (M.M.) lukuun ottamatta muut olivat ehtineet poistua pitkän hakehihnakuljettimen tunnelista. M.M. löydettiin myöhemmin menehtyneenä n. 20 m alaspäin koivukasasillan risteyksestä (piirros 1, kuva 2).

PUUNKÄSITTELYN LAY OUT
