6/93 Saneeraustyömaalla rakennus-
mies putosi parvekkeen väliaikaisen
kaiteen irrotessa

työpaikkaonnettomuuksien tutkinta (TOT)

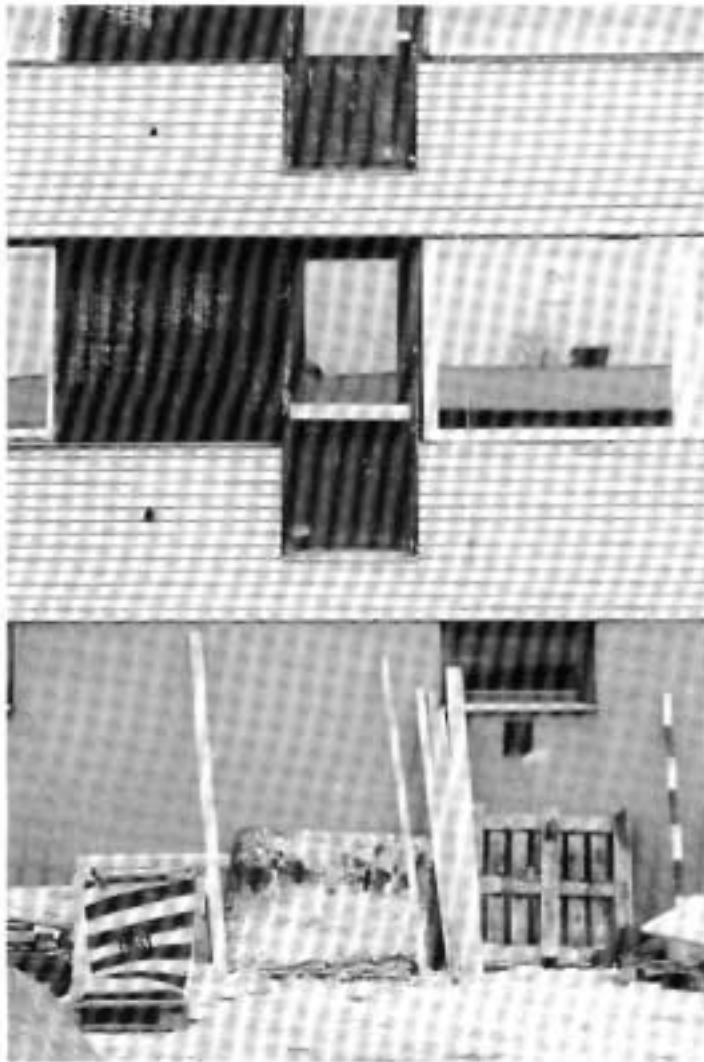
Tapahtumapäivänä N.N oli silminnäkijän mukaan seissyt toisessa kerroksessa oven edessä pitäen kiinni vasemmalla kädellään oven karmista. Miehen oikeassa kädessä oli puinen tiilien alla ollut tiililava. Hän oli heittämissä tiililavaa oviaukosta oikealle rakennuksen pihassa olleeseen roskalavaan. Silminnäkijän mukaan N.N:n vasemman käden ote oven pielestä oli pettänyt ja jalat luiskahtaneet. Tällöin N.N oli kaatunut kai teena ollutta soiroa vasten. Soiro oli irronnut kiinnikkeistään ja N.N oli pudonnut maahan (Kuva 1). Varmuutta ei ole siitä osuiko N.N pudotessaan talon vieressä tällä kohdalla olleeseen tiililetkaan vai ei. Tiililetkan kulumasta oli lohjennut pala. Missä vaiheessa lohkeaminen oli tapahtunut, ei tiedetä.

Kuva 1. Yleisnäkymä pihalta. Vasemmalla tiililetka, ylhäällä kuvassa parvekkeen ovi, josta NN putosi.

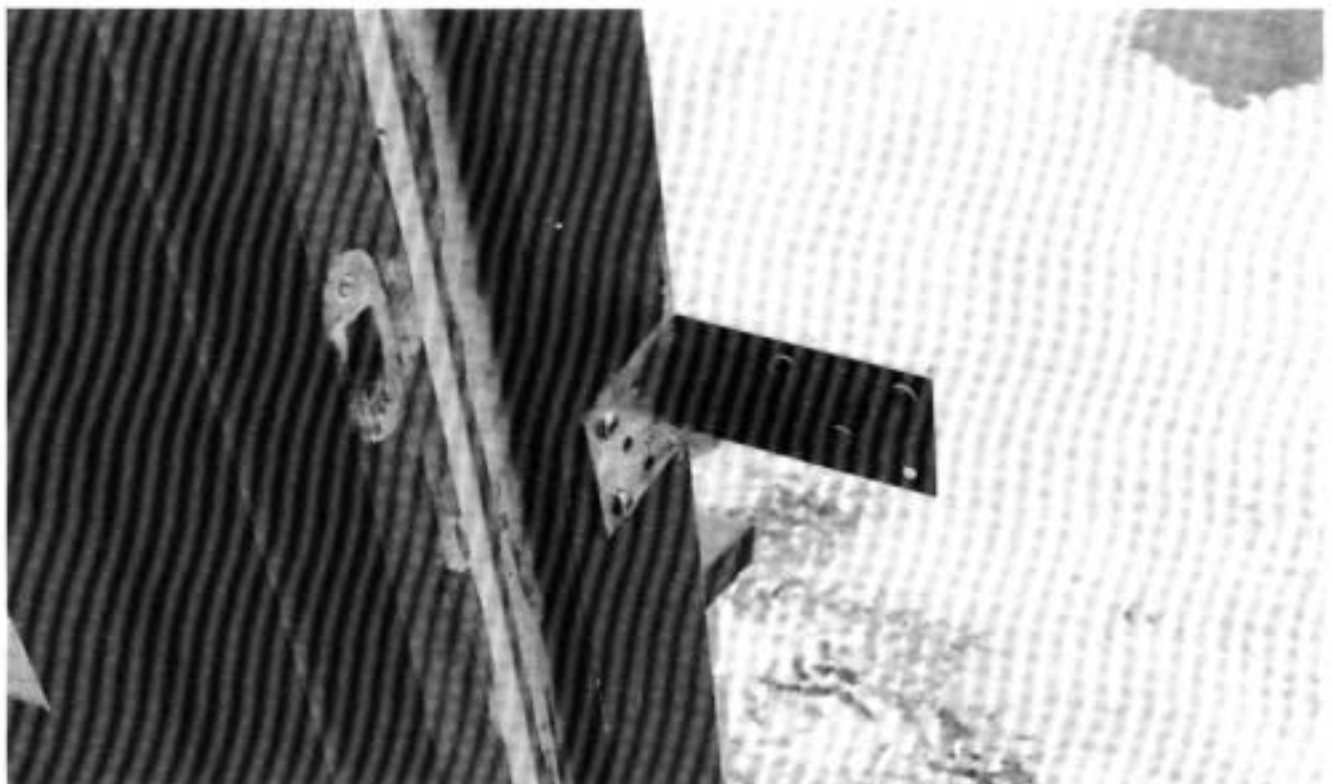
Tarkasteltaessa kiinnityksiä havaittiin, että oven karmiin kiinni jääneessä kulmarautakappaleessa oli kaksi peltiruuvia oven kar-

miin kiinni kierrätettyinä, kolmas oli katkennut ja kanta lentänyt jonnekin. Kulmaraudassa, sen toisessa päässä, oli kiinni neljä ruuvia, jotka olivat irronneet soirosta (Kuva 2).

Kuva 2. Oven vasemmanpuoleiseen karmiin kiinni jäänyt kulmarauta.

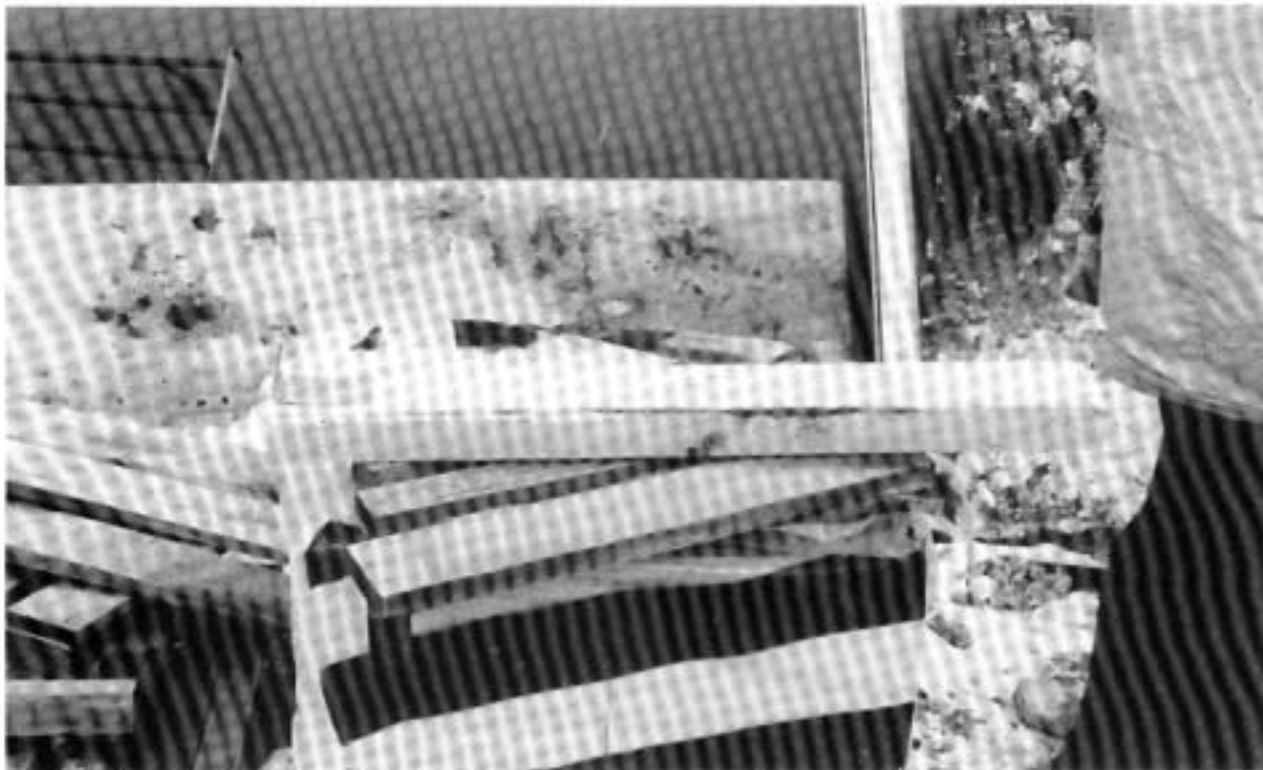
Soiron oikeassa päässä oli kiinni kulmarauda viidellä ruuvilla. Oven karmista irronneessa kulmaraudan päässä oli jäljellä yksi ruuvi (Kuva 3).

Kulmaraudan ruuvin reiät olivat halkaisijaltaan 5 mm ja ruuvit vastaavasti 6 mm. Näin ollen ruuvit olivat erittäin tiukasti rei'issään. Tästä syystä tuntuu todennäköiseltä, ettei kulmarautoista ole pudonnut ruuveja. Näin ollen soiron oikea pää olisi ollut kiinni vain yhdellä ruuvilla oven karmissa.

Kuva 3. Tiililetkan päällä soiro, joka oli irronnut toisen kerroksen ranskalaisen parvekkeen ovesta.

Suojakaiteiden kiinnittämistä paikkoihin, jossa niitä joudutaan irrottamaan ja taas uudelleen kiinnittämään useita kertoja työn kuluessa, on kehitettävä sellaiseksi, että kaide voidaan nostaa pois ruuveja irrottamatta ja asettaa samalla tavalla paikalleen. Tässä tapauksessa olisi voinut käyttää oven karmeissa hahloa tai kourua, josta soiro olisi ollut helppo nostaa pois ja asettaa taas takaisin. Kourutyypissä ratkaisussa on huolehdittava siitä, että soiro on niin pitkä, ettei se voi siirtyä sivusuunnassa siten, että se putoaa jommasta kummasta päästä pois hahlostaa.

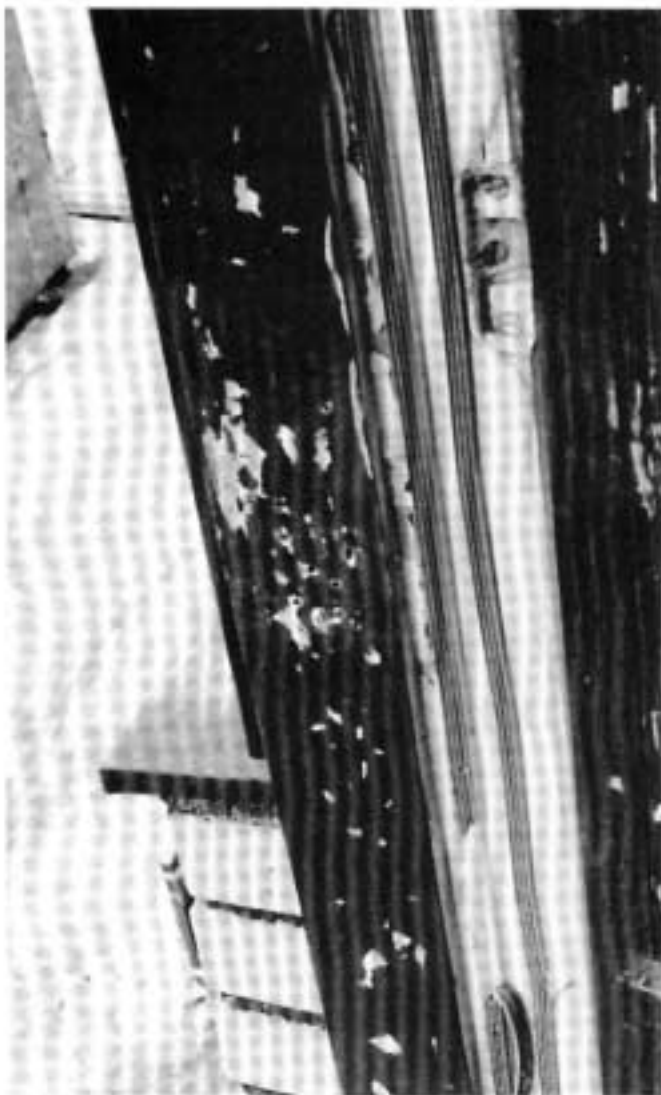
On myös mahdollista, että kiinnitettäessä soiroa takaisin ei kaikkia ruuveja ole löytynyt ja näin kiinnitys on tapahtunut vajaalla ruuvimäärällä. Oikean puoleisesta päästä löytyi vain yksi ruuvi, joka tukisi tätä mahdollisuutta (Kuva 4).

Kuva 4. Oikeanpuoleinen oven karmi, jossa näkyy kulmaraudan kiinnityksen ruuvien reiät.

Mikäli edellä kerrottu kiinnitys ei ole mahdollista ja, jos suojakaiteita tai kulkuesteitä joudutaan välillä irrottamaan työn tekemisen vuoksi, on suojakaiteet välittömästi kiinnitettävä paikalleen ja tarkistettava, että kiinnitys on onnistunut. Etenkin puuhun ruuveja useamman kerran irrotettaessa ja uudelleen samoihin reikiin ruuvattaessa saattaa tapahtua löystymistä.
