# Työpaikkaonnettomuuksien tutkinta (TOT)

7/95

## **Sahatavaran valmistus**

**Sahauslinjan paketinsidonnän työntekijä puristui  
kiinteiden runkorakenteiden ja liikkuvan  
paketointilaitteen väliin**

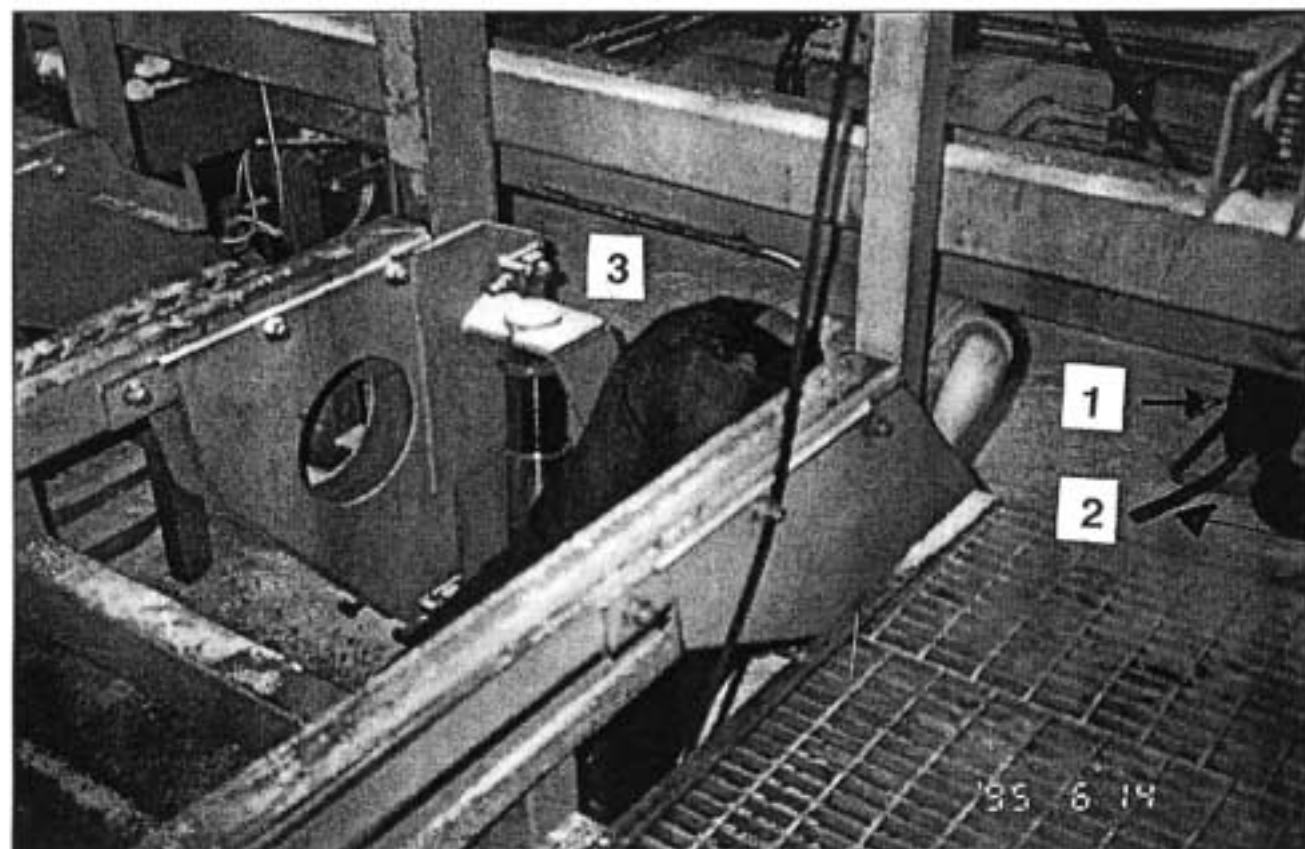
Sahauslinjan sahankäyttäjä oli nähnyt valvontakamerasta paketointilaitteen alueella N.N:n ylöspäin olevat jalat. Sahankäyttäjä meni nopeasti sahauslinjan paketointilaitteelle, jolloin hän näki N.N:n jääneen paketointilaitteen runkorakenteiden ja liikkuvan paketointilaitteen rakenteiden väliin puristuksiin (kuva 1). Sahankäyttäjä ilmoitti tapaturmasta muille työntekijöille. Paikalle hälytettiin välittömästi ambulanssi, jonka saapuessa voitiin todeta N.N:n menestyneen saamiinsa vammoihin. Muiden tutkimusten jälkeen N.N irrotettiin puristuksista laskemalla paketin muodostukseen käytettyä hissilaitetta hitaasti alaspäin ohjauspainikkeesta.

Pakettihissin poikkipalkki, jonka päällä N.N oli vatsallaan, ja hissien kiinteät rakenteet muodostavat hissien liikkeen aikana puristus- ja leikkauskohdan, johon hissien poikkipalkin päällä ollut N.N oli joutunut. Hissin liike ala-asennosta ylä-asentoon kestää 36 sekuntia. Asentoon, jolloin henkilö joutuu puristukseen palkkien väliin eikä pääse enää pelastautumaan, kuluu

aikaa 21 sekuntia. Liikkuvan ja kiinteän palkin väliin jää 35 mm liikkuvan palkin ohittaessa kiinteän palkin. Paketointihissin palkkien välissä ei ollut tapaturman sattuessa työtasoja, joiden päällä voi liikkua. Siitä johtuen liikkuminen kapeiden palkkien päällä oli vaarallista ja putoamismahdollisuus oli suuri. Tapaturmassa N.N oli siirtynyt ylös-liikkeen käynnistämisen jälkeen hallintalaittekaapilta hissille ja edelleen vatsalleen hissien poikkipalkin päälle. Tästä johtuen vanteen pään tavoittelemiseksi on N.N:llä ollut aikaa vajaa 10 sekuntia, jonka jälkeen N.N oli joutunut puristusväliin. Tapaturman sattuessa paketoitiin sahatavaraa kooltaan 50 mm x 100 mm.

Kuva 1. N.N kurottamassa vanteen päätä (lavastettu, 1 = vannekola, 2 = vanteen pää, 3 = väli, johon N.N puristui).

Paketoinnin aikana jo normaali työnsuoritus edellyttää työskentelyä paketointihissin vaara-alueella, jossa on mm. puristumisvaara paketin sivuilla ja etupuolella. Vaaratekijät ja tapaturmariskit muodostuvat laitteiden osittaisesta automatisoinnista ja työskentelytarpeesta automaattisen toiminnan aikana vaara-alueella. Yksi tapa poistaa mainitut vaaratekijät ja riskit vastaavilta laitteilta on suojata vaara-alue esim. valokennoilla. Laitteen automaattijolle kytkeminen saa olla mahdollista vasta suojalaitteen erillisen kuittauskytkimen käytön jälkeen.

Hyvä ja luotettava suojausratkaisu saadaan aikaan myös mekaanisten suojien ja valosähköisten suojauslaitteiden yhdistelmällä. Tuotannon kannalta hitaampi suojaustapa on käyttää automaattisen toiminnan sijasta pakkotoimisia hallintalaitteita, jotka on sijoitettu vaaran alueen ulkopuolelle.

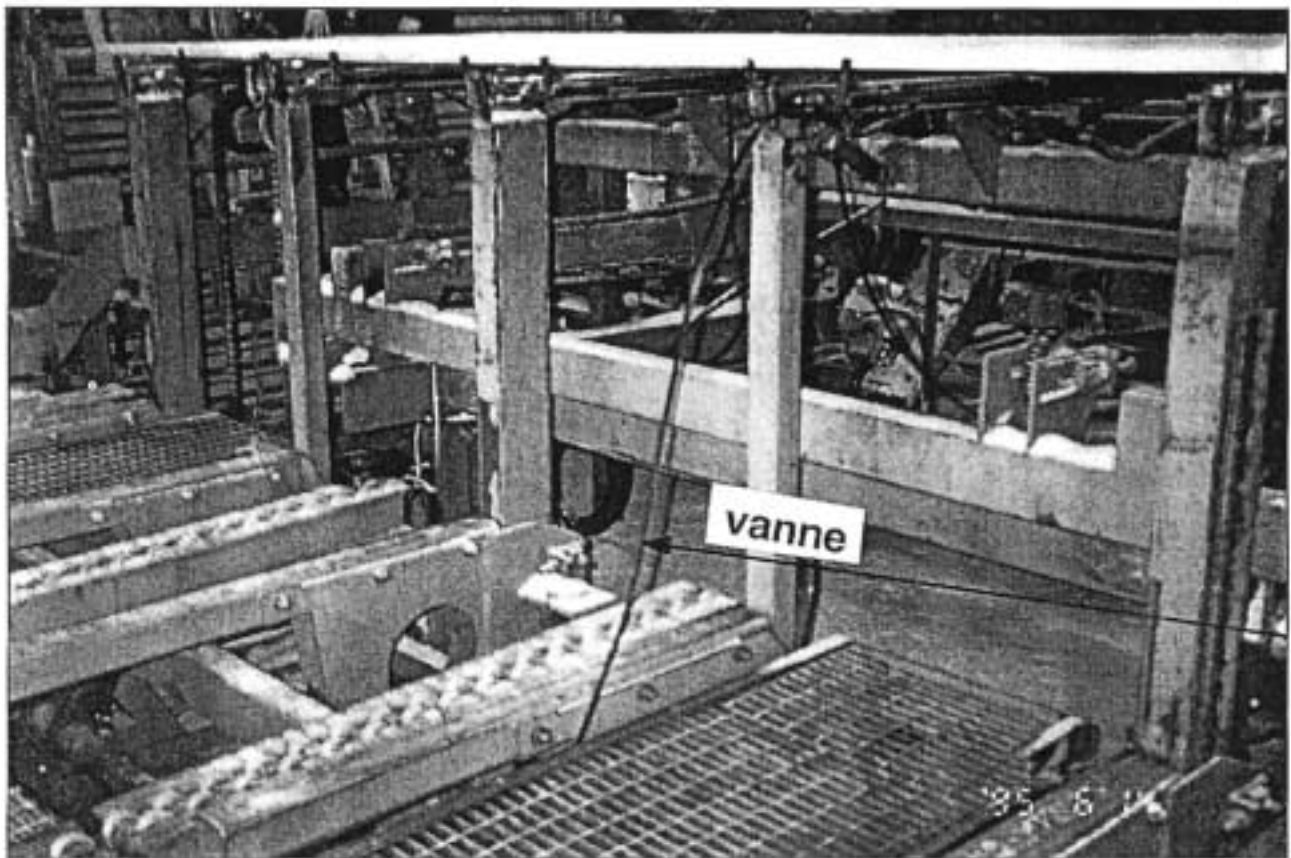
Kuva 2. Vanne normaalisti toimittaessa seuraavan paketin alla.

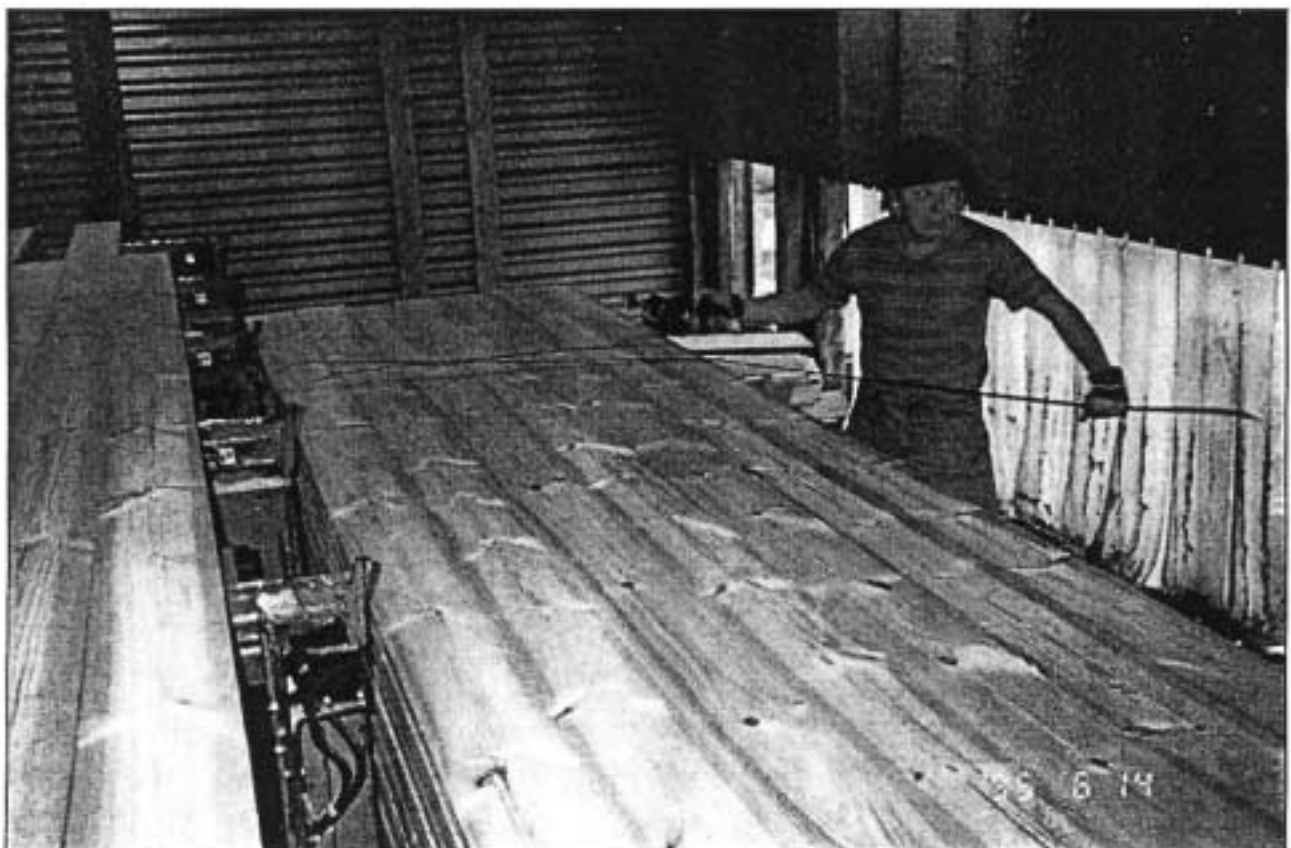
Sahauslinjan lajittelun jälkeen lajiteltu puutavara tulee kuljettimelle, jonka päässä tapahtuu puutavara-paketin muodostus ja paketin sidonta vanteella. Kuljettimen jatkeena on erilliset kannattimet, joiden päälle kuljetin työntää paketin levyisen puutavarakerroksen. Kerrokset muodostuvat automaattisesti. Kerrosten muodostumista seuraava henkilö valvoo, että sahaustuotteet asettuvat oikein, tarvittaessa korjaa virheet sekä asettaa aina muutaman kerroksen jälkeen poikkirimat. Paketointihissillä on työssä yksi henkilö. Puutavara-paketti laskeutuu erillisellä hissilaitteella kerros kerrokselta alemmaksi valokennon ohjaamana. Rimojen asetusta varten henkilön on siirryttävä kuljettimen vierestä paketointihissilaitteen etupuolelle (valmiin paketin poistokuljettimen puoli) ulottuakseen asettamaan rimat paketin päälle. Paketin tultua ladonnaltaan täyteen paketointia tekevä henkilö siirtyy paketointihissin etupuolelle. Edellisen paketin sidontavaiheen jälkeen vanteen pää on vedetty niin pitkälle, että se ulottuu paketin etupuolelle, josta se nostetaan paketin päälle (kuva 2). Vannelenkki kurotetaan paketin yli vannekelalta tulevasta ohjaimesta myös paketin päälle. Vanne kiristetään käsikäyttöisellä sidontalaitteella ja tehdään liitos, jonka jälkeen vanne katkaistaan. Katkaisun yhteydessä pitää tarttua vannekelalta tulevaan vanteeseen ja vetää sitä ulos niin paljon, että seuraavan paketin yhteydessä vanteen pää jälleen voidaan nostaa paketin päälle sen

etupuolelta (kuva 3). Vanteituksen jälkeen paketti lasketaan hallintalaitteella käsiohjauksella alas kuljettimen päälle, joka käynnistetään ja paketti siirtyy kuljettimella ulos. Seuraavan paketin valmistusta varten paketoija käynnistää pakettihissin ylös-liikkeen, johon pakettihissi palaa automaattisesti ja pysähtyy yläasentoon. Kuljettimen ja paketinvalmistushissin hallintalaitteet sijaitsevat keskitetysti ylemmällä tasolla olevassa hallintalaittekaapissa. Paketointikohteessa työskentelevän henkilön miltään työpaikalta ei ulotu hallintalaitteisiin.

Kuva 3. Vanteen vetäminen kelaalta vanteen katkaisun jälkeen.

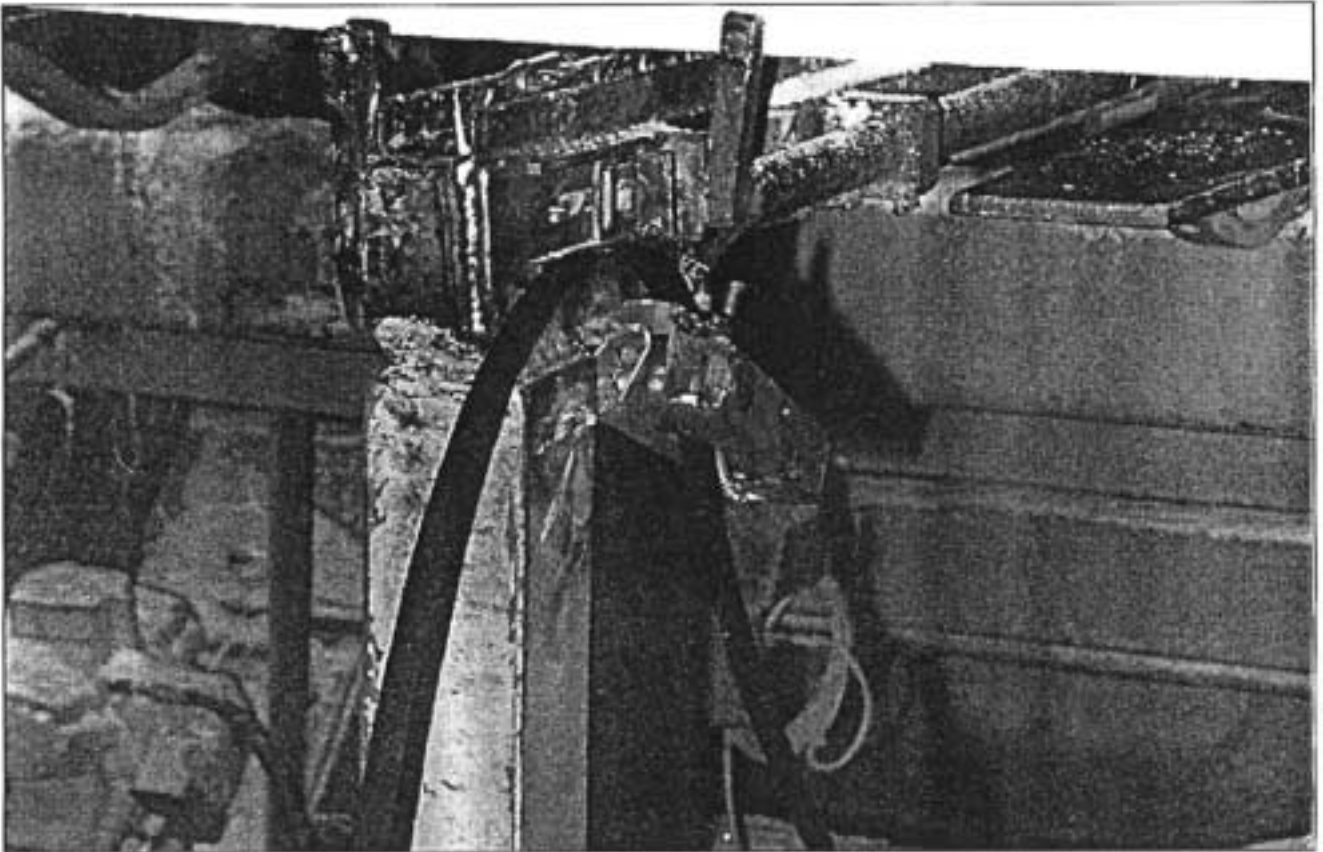
Työtapaturman jälkeen tehtyjen havaintojen mukaan paketointihissi oli palautunut ylä-asentoon seuraavan paketin aloitustilaan. Paketin oikeanpuoleisen sidontavanteen pää oli edelleen lattiatasolla pois pudonneena ohjauslaitteestaan (kuva 4). Edellinen valmis paketti oli ulkotilassa.

Vanteen ohjauslaite ei pidättänyt vannetta paikoillaan vaan vanne oli vedettävä niin pitkälle, että se pysyi ulosvedetyssä asemassa omalla painollaan.

Kuva 4. Vanteen ohjauslaite.

Paketin sidontavanteiden syöttö tulee järjestää niin, että vanne on helposti ohjattavissa paketin ympärille. Vanteen ohjaus tulee muuttaa siten, ettei vanne pääse liukumaan omalla painollaan ulos ohjauslaitteesta.

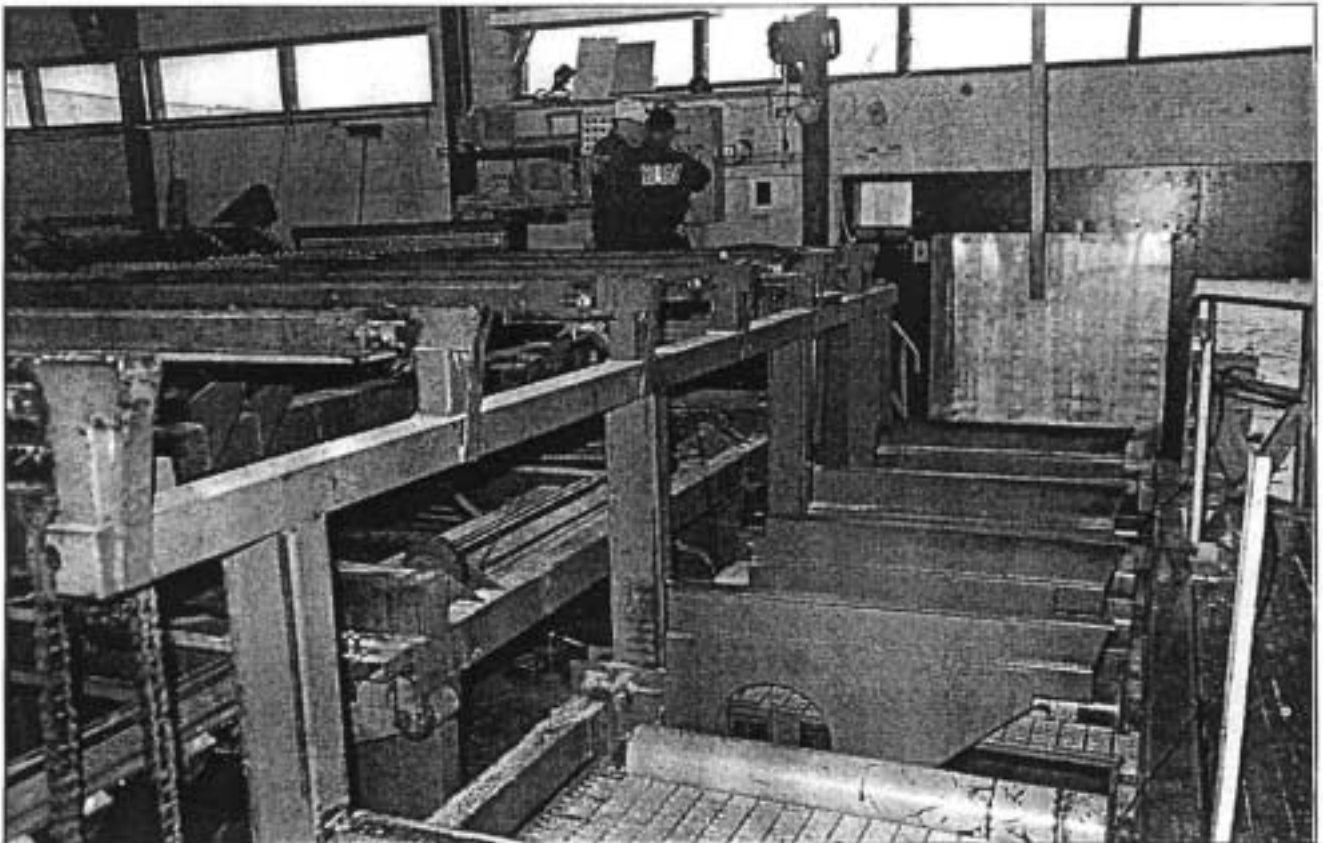
Toisella paketointikoneella, jossa N.N oli työskennellyt, vanne ei pääse vastaavalla tavalla luistamaan vaan se kiinnitetään kuvassa 5 näkyvällä tavalla laudan pätkään. Tämä on mahdollista, koska valmiin paketin kuljetin vie poikkisuunnassa ulos.

Kuva 5. Vanteiden päät kiinnitettynä oikeanpuoleisiin laudanpätkiin.
