# Työpaikkaonnettomuuksien tutkinta (TOT)

**5/95**

## Sahatavaran valmistus

Sahatyöntekijä jäi kuivaamon jälkeisessä  
jäähdytyskatoksessa sahatavarapaketin  
ja katon pystykannattimen  
väliinpuristuksiin

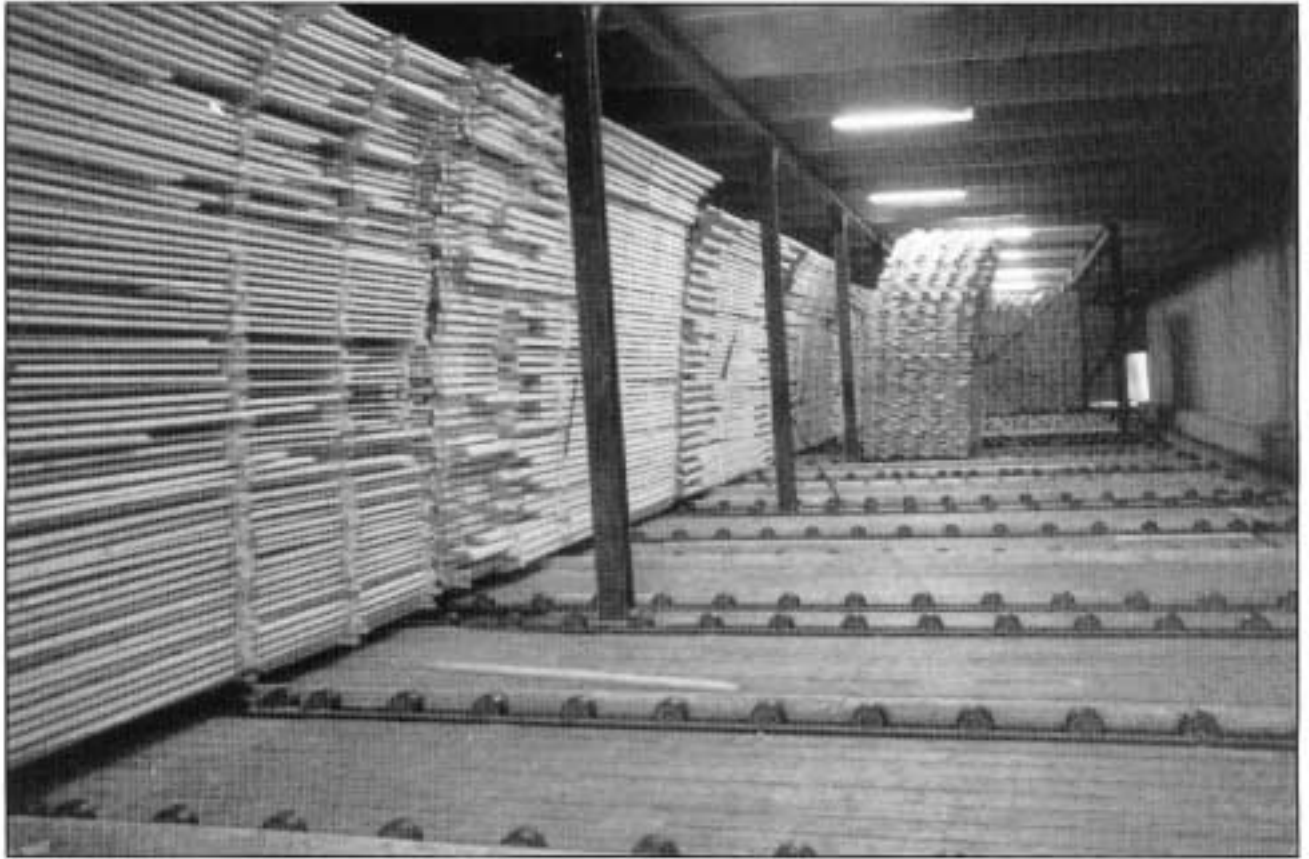
katon kannatinpilarin kapeaan väliin puristuksiin. Paketti lienee juuttunut jarrulaitteeseen (paketti etupainoinen johtuen törmäyksistä rullaradan epäjatkuvuuskohtiin, ks. kuva 1) ja vetäessään N.N ei ottanut pystypalkkia huomioon. Työmenetelmä oli tarkoitettu poikkeava; vapautti kolmannen paketin vaikka siirtovaunun luona oli jo kaksi rimapakettia.

Kuva 1. Puutavarapaketteja, rullarata, oikealla siirtorata.

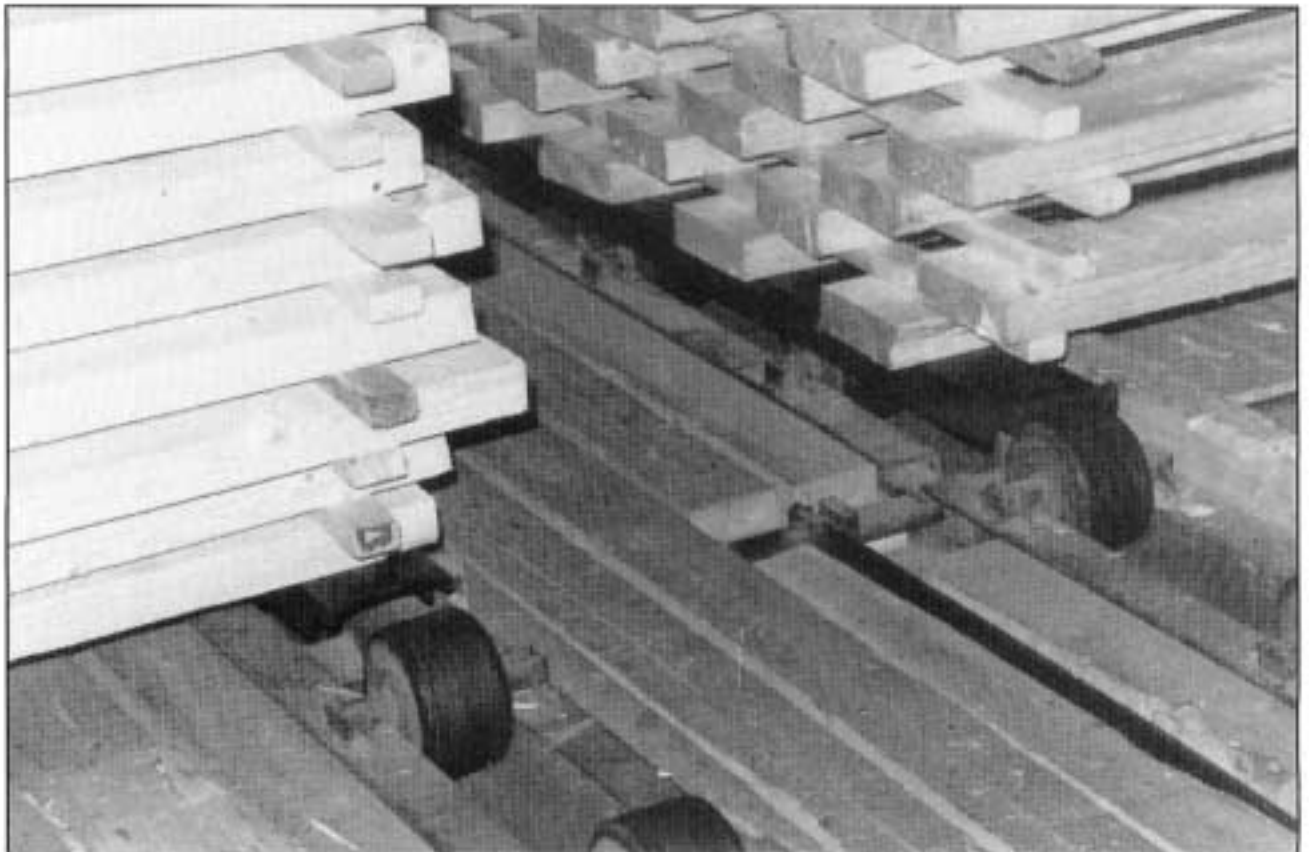
Kuva 2. Paketin aluspalkki jarrulinjalla.

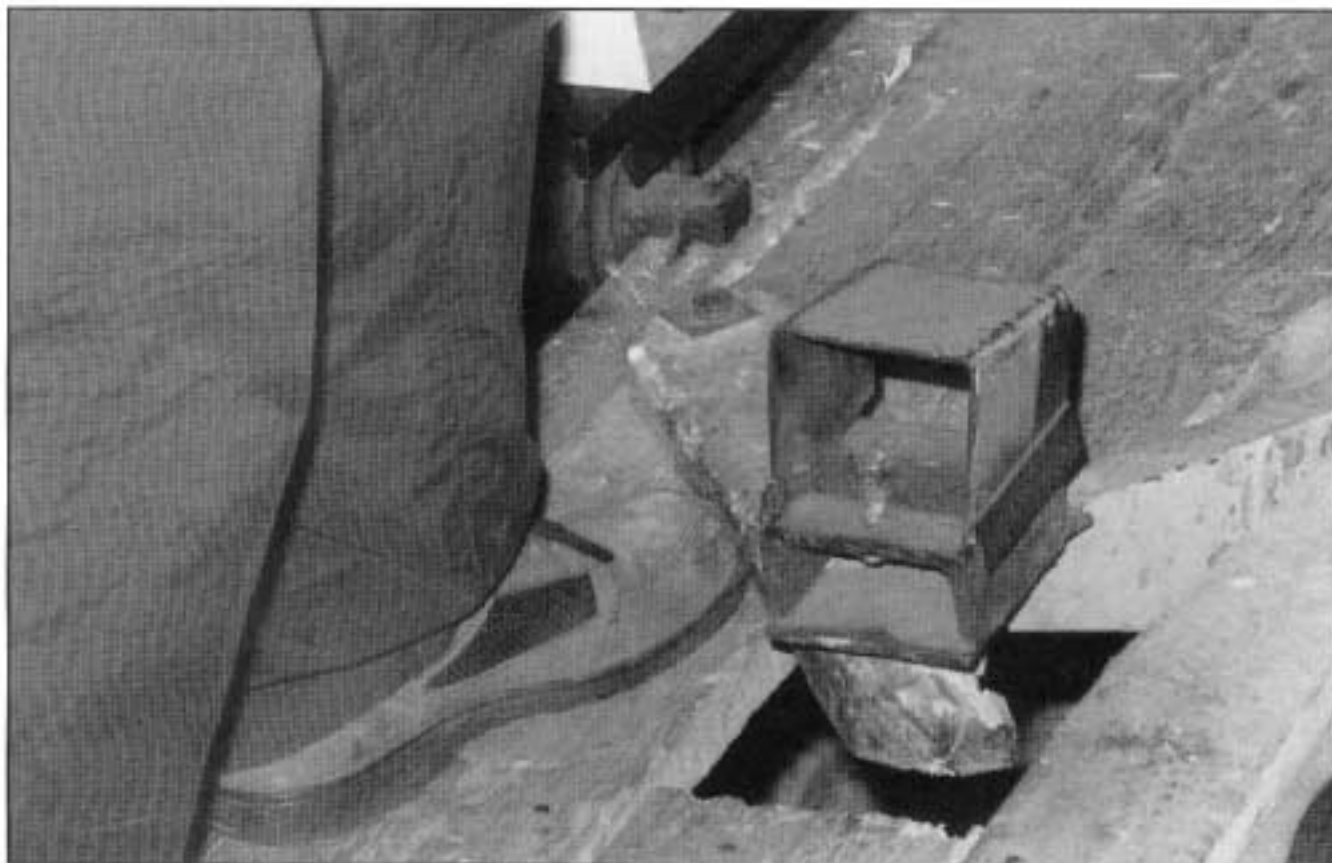
Jarrun vapauttavassa polkimessa on lattiaan kiinnitetty puinen lukitsinkiila (ks. kuva 3), joka työnnetään polkimen alle estämään polkimen tahaton liike. Lukitsinkiila voidaan kääntää myös polkimen päälle mikäli halutaan ettei jarru ole toiminnassa, näin menetellään siirtoradan luona olevalla jarrulinjalla. Lukitsinkiilan toiminta edellyttää käyttäjän toimenpiteitä.

Rullaradan jarrun vapauttava poljin sijaitsee paketin päällä ja kannatinpilarin välisellä lähialueella ahtaasti sijoitettuna. Polkimen lukitsinkiilan (ks. kuva 3) toiminta edellyttää käyttäjän toimenpiteitä.

Kuva 3. Jarrulaitteen poljin, lukitsinköitä.

- Siirtää katon kannatinpilarit sekä rullaradat siten, että puutavarapakettien ja pilarien väliin jää riittävästi tilaa.
- Muuttaa rullaradan jarrulaitteiden ja pilarien keskinäistä sijaintia siten, että jarrulinja on vasta pystypilarien jälkeen.
- Varustaa jarrulaitteen polkimen lukituskiilalla sellaisella laitteella (esim. jousella), joka palauttaa lukituskiilan polkimen alle.

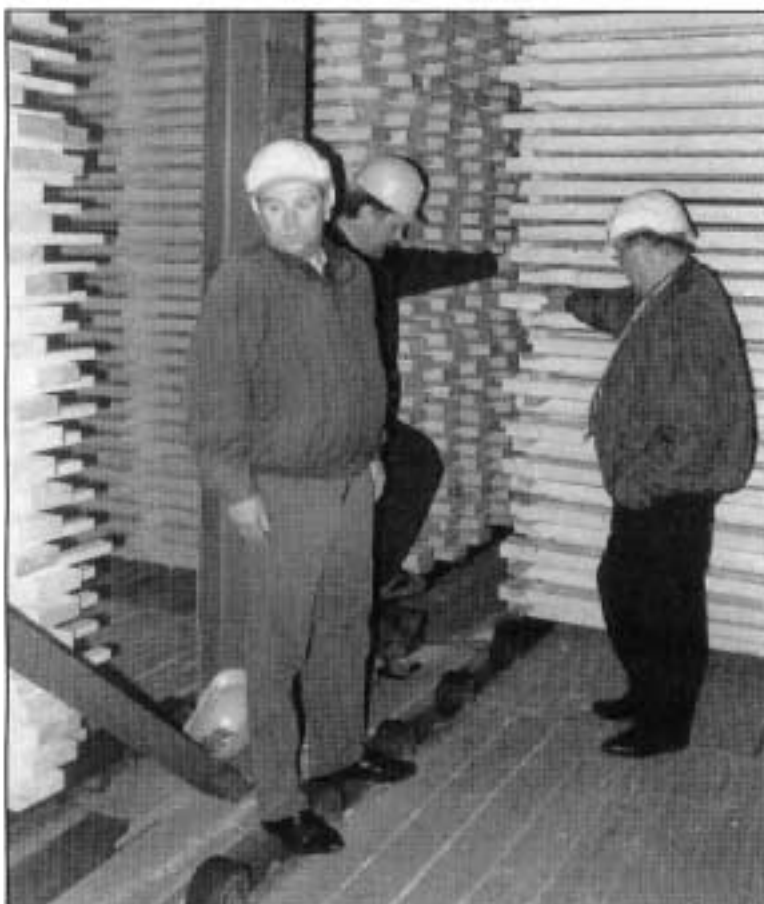
N.N löydettiin lähes pystyasennosta puutavarapaketin pään ja kannatinpilarin välistä (0,1-0,15 m) selkä vasten pilaria, vasen kylki paketin tulosuuntaan ja kasvot siirtovaunulle päin (kuva 4). Suojakypärä löytyi radan

Kuva 4. Työntekijä jäi pystypalkin ja paketin väliin (mies vasemalla).

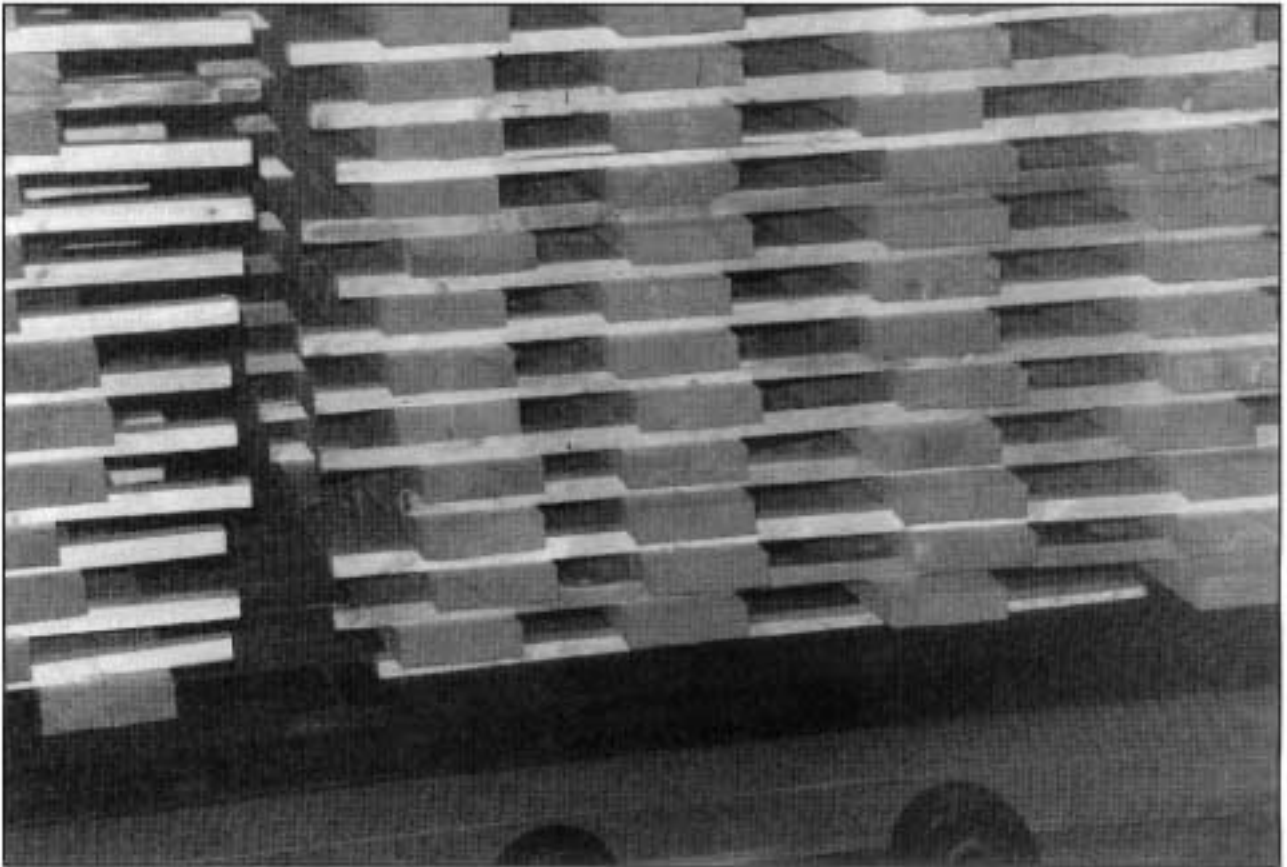
Kuva 5. Aluspalkin päälle paketin etupuolelle asennettava kiila.

Pakettien sidontaa ja kiilan käyttöä ladonnan yhteydessä (ks. kuva 5) tulee kehittää edelleen, jotta pakettien yläosan pyrkimys etupainotteisuuteen estetään.
