Työpaikkaonnettomuuksien tutkinta (TOT)

3/95

Maa- ja vesirakentaminen

TOT 3/95

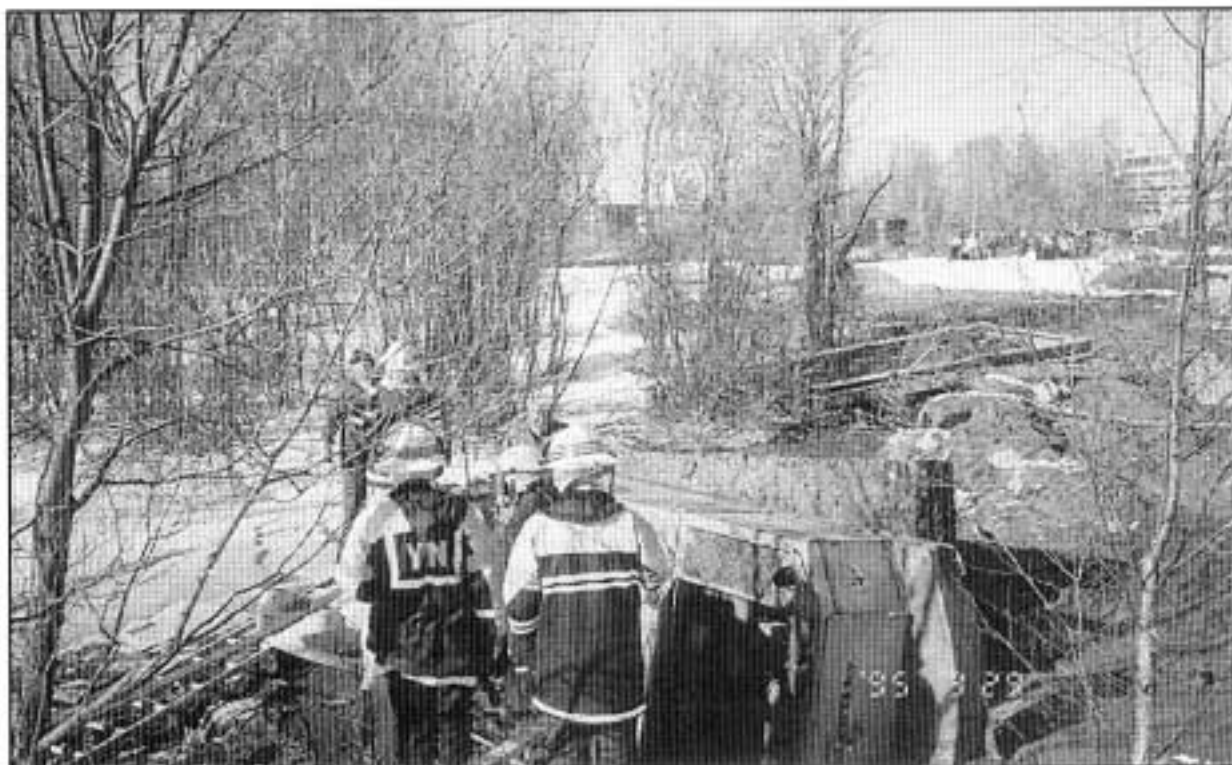
Onnettomuushetkellä NN oli siirtämässä ylösnostettua ponttia uuteen lyöntikohtaan. Pontti oli vielä kiinni kaivinkoneen ponttivasarassa. Kaivinkone oli ollut lähes poikittain työtä varten tehdyllä maapenkalla, jonka leveys oli noin 5 m. Maapenkka oli tehty kaivannon rannan puoleiselle osalle. Maapenkan päälle oli asetettu kulkualustaksi metallilevyjä (jokainen noin 1 m x 5 m) estämään kaivinkoneen uppoamista. Maapenkka oli hieman kallellaan rantaan päin. Metallilevyjen päällä oli liukasta sulanutta savea. Jälkien perusteella kaivinkone

oli mennyt viistosti pois maapenkalta ja metallilevyiltä ja kaatunut kyljelleen jään peittämään rantaveteen. Tapahtuma oli ollut hyvin nopea, joten NN ei ehtinyt poistua koneen hyttistä.

Sään vuoksi maapenkka ja sillä olleet metallilevyt olivat crittään liukkaita. Liukas pinta on saattanut edesauttaa maapenkan reunalla olleen kaivinkoneen liukumista järveen. Maapenkka oli myös hieman kallellaan rantaan päin.

Kuva 1. Jäätäneeseen rantaveteen kaatunut kaivinkone. Maapenkki kuvan oikeassa reunassa.

Kun kohde on riskialtis, tilapäisrakenteet kuten maapenkat ja erillisten kulkualustojen käyttö on suunniteltava jo kohteen rakennesuunnitelmassa. Maapenkan ja sillä olevien kulkualustojen kuntoa ja vaakasuoruutta on seurattava jatkuvasti.

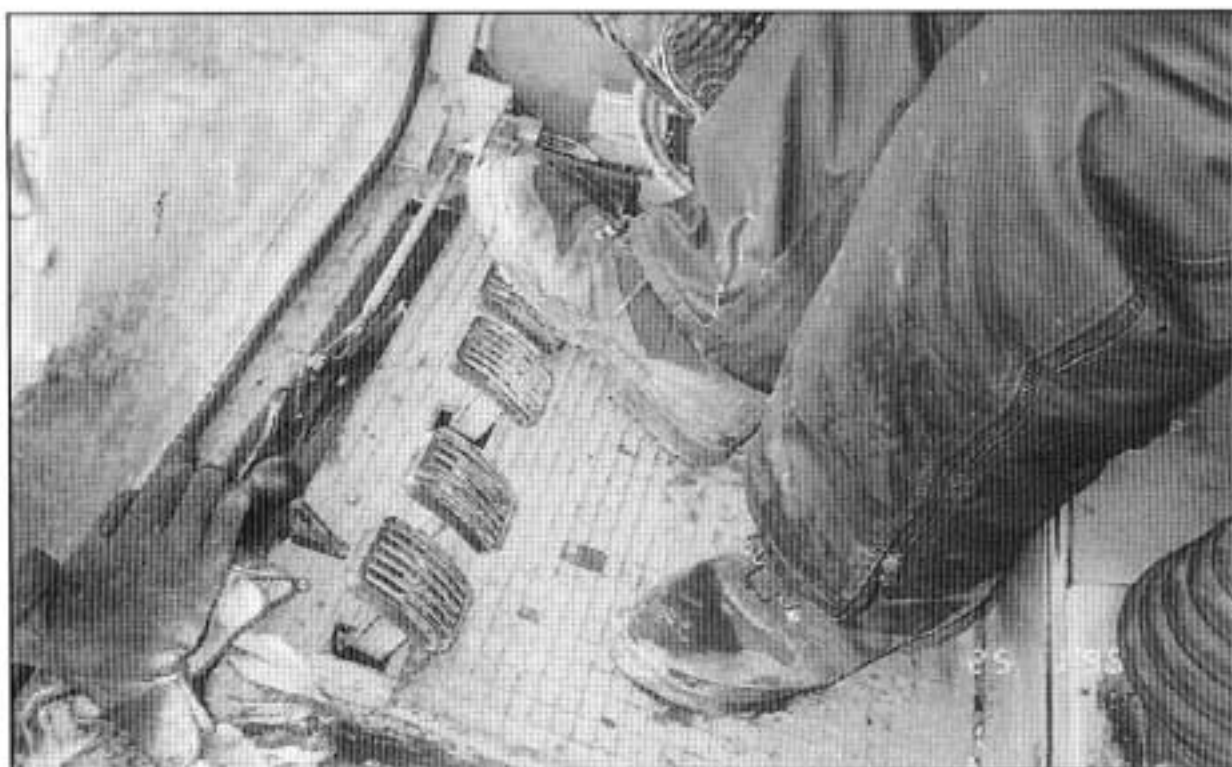
Onnettomuushetkellä maa oli hyvin liejuista ja liejua kulkeutui myös saappaissa kaivinkoneen hyttiin. On mahdollista, että liejun mukana kulkeutunut pieni kivi tai maakokkare putosi jalkapolkimen reiästä ja jumiutti polkimen ala-asentoon juuri sillä hetkellä kun NN yritti siirtää konetta hieman rannemmaksi. Ohjausliike saattoi mennä jumiutumisen takia liian pitkäksi. On myös mahdollista, että liukkaiden polkimien ja saappaiden takia NN teki väärän ohjausliikkeen jalkapolkimilla.

Kuva 2. Kaivinkoneen jalkapolkimet. Kahdella vasemmanpuoleisella jalkapolkimella käännetään ylävaunua ja kahdella oikeanpuoleisella ohjataan telojen pyörimissuuntaa.
