Katastrofiluontoisten työtaturmien tutkintajärjestelmä
Työpaikkakuolemantapausten tutkinta

29.11.1988

24/88 Kuolemaan johtanut työtaturma lannoitetehtaan säkittämön lastausalueella polkupyöräilijän jäädessä pyöräkuormaajan alle

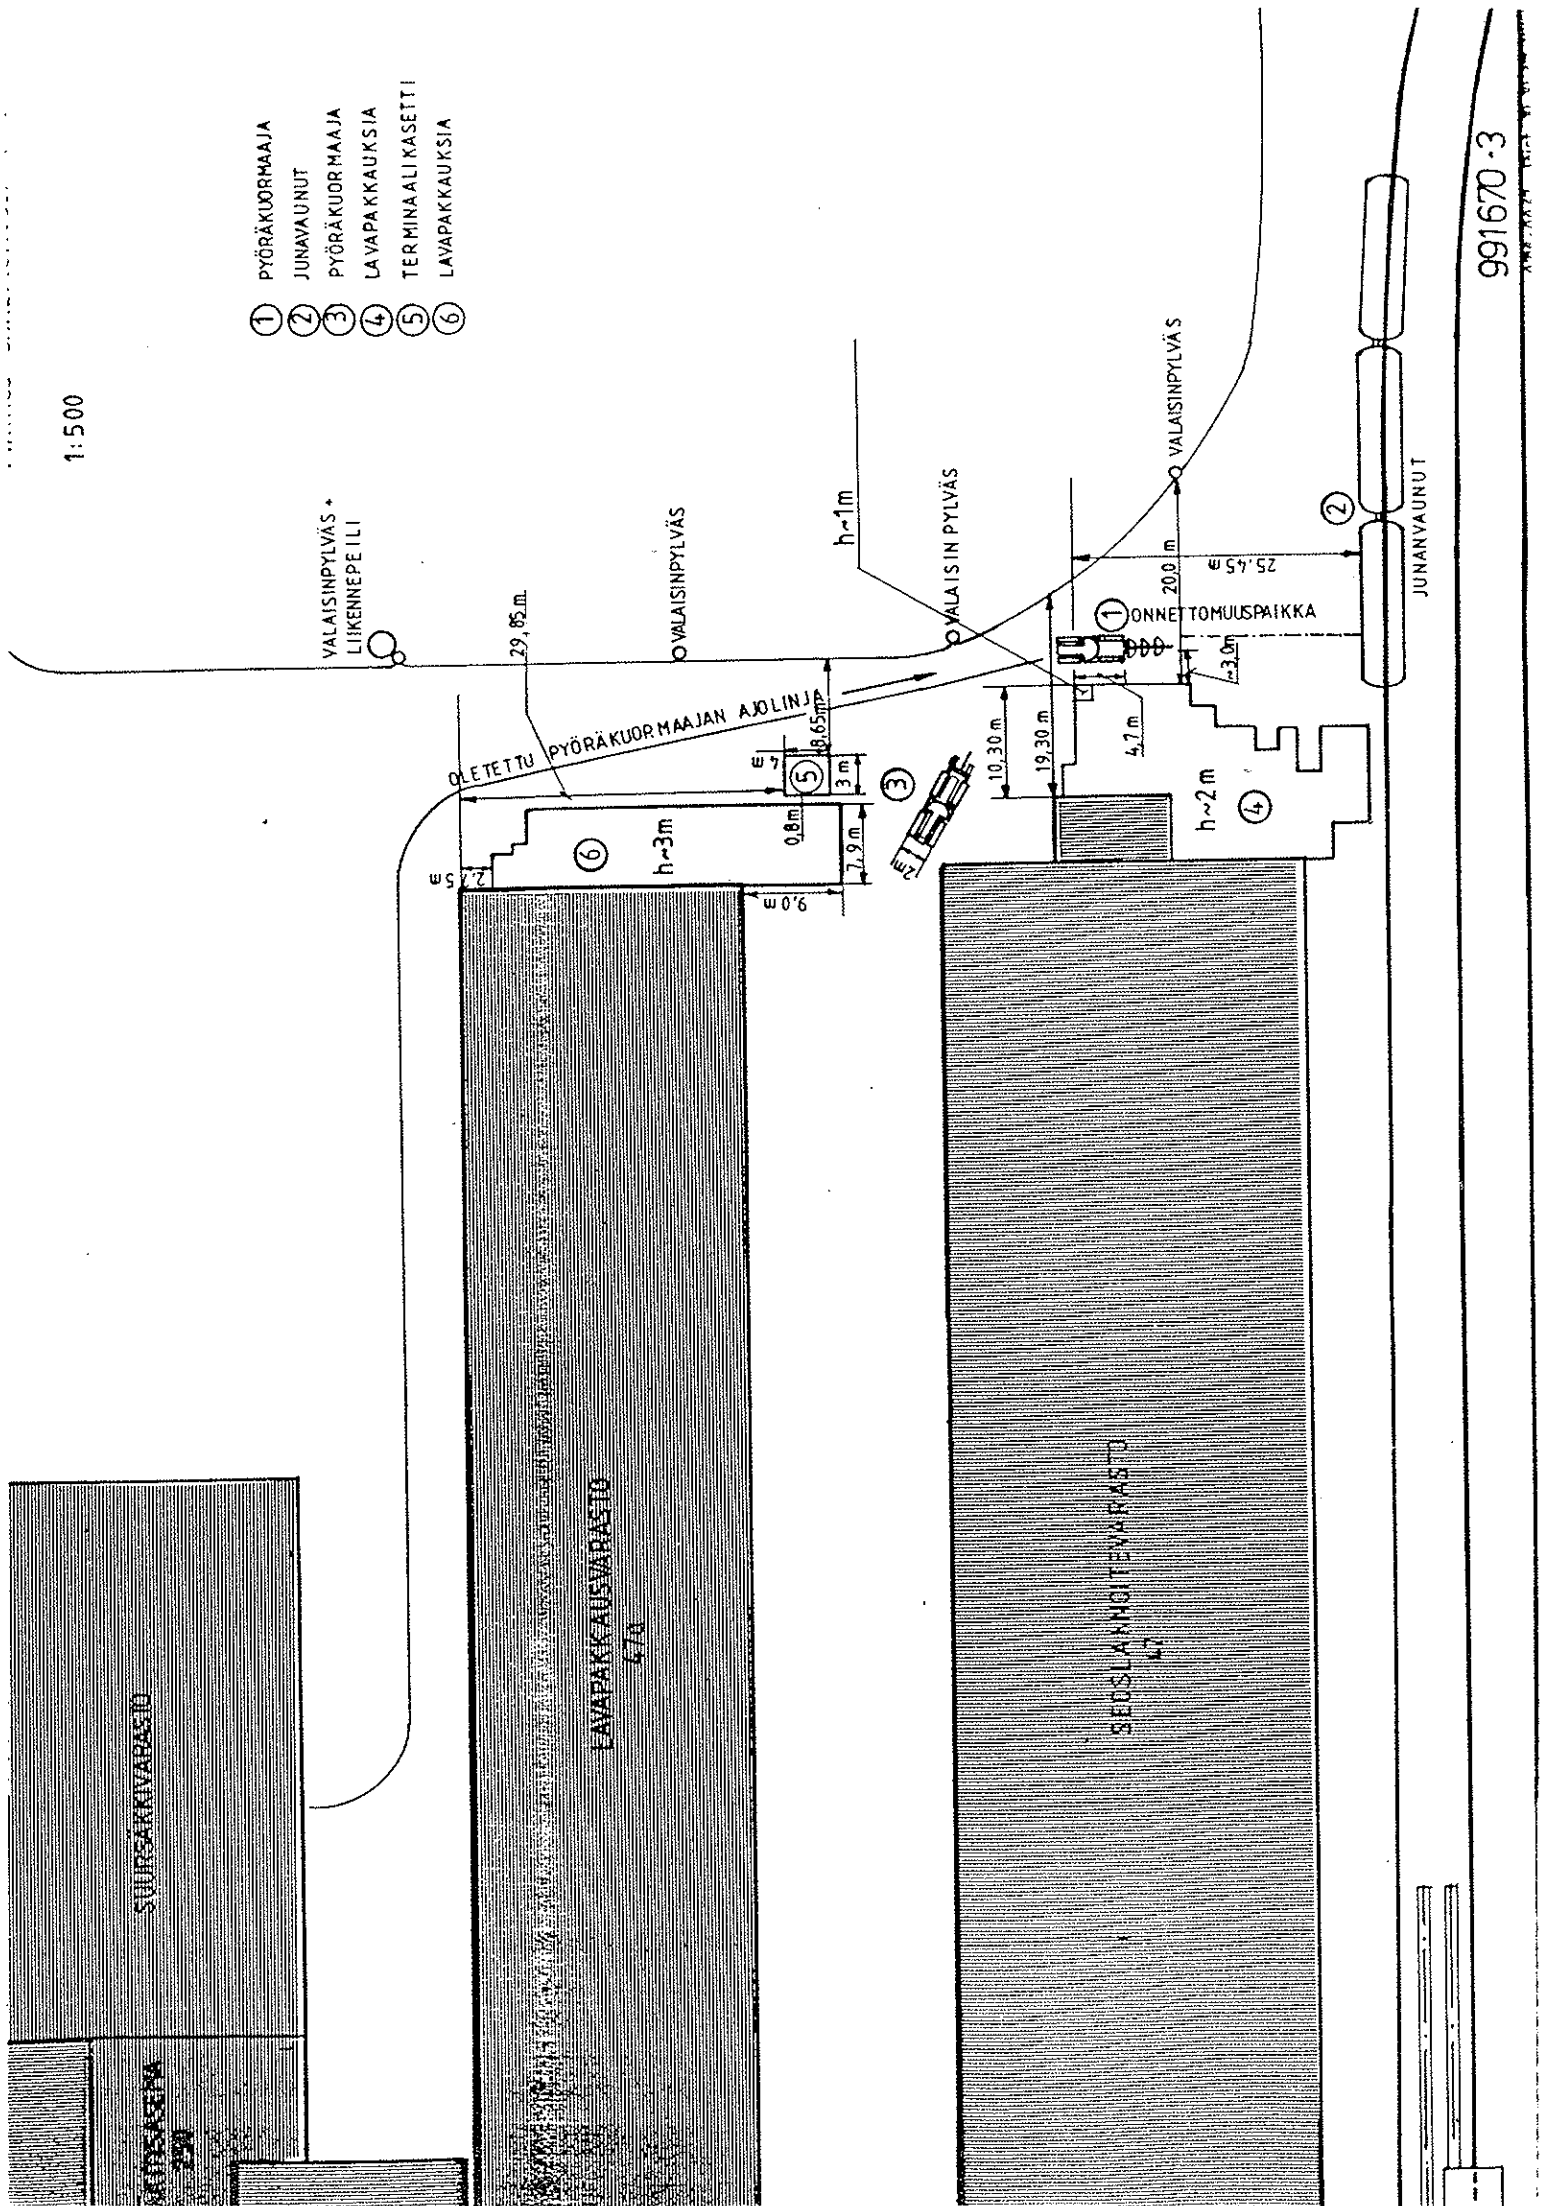
- ① PYÖRÄKUORMAJA
- ② JUNAVAUNUT
- ③ PYÖRÄKUORMAJA
- ④ LAVAPAKKAUKSIA
- ⑤ TERMINAALIKASETTI
- ⑥ LAVAPAKKAUKSIA

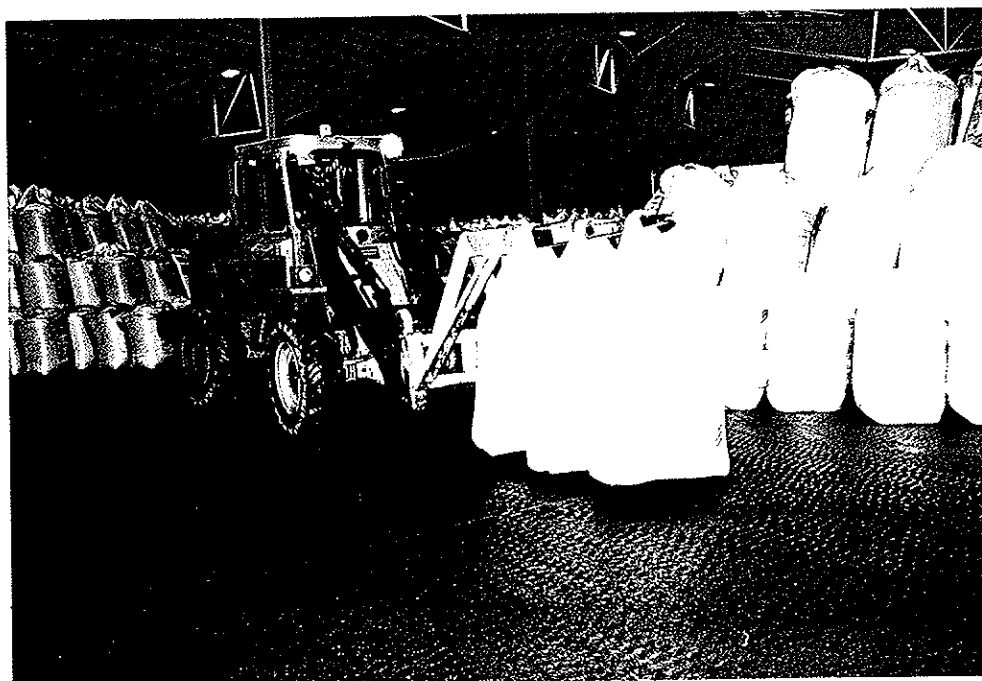
Kuva 1. Kuorman otto säkittämöltä

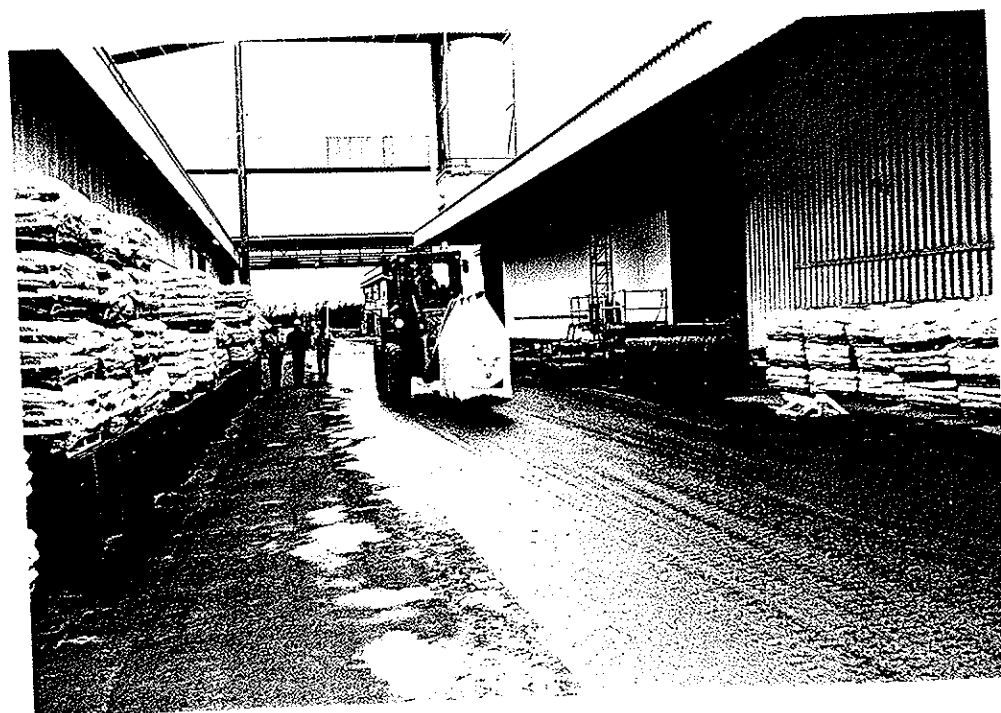
Kuljettajan näkökenttää suoraan eteenpäin rajoittaa kapea katvealue, jonka pituus riippuu säkkien kanto- korkeudesta. Säkkien alareunan ollessa noin puolen metrin korkeudella maasta katvealue ulottui noin kymmeneen metriin asti. Siirryttäessä uuten säkkimalliin ja ripustustapaan kesällä 1988 on katvealueen muoto ja koko jonkin verran muuttunut.

Kuva 2. Ajo säkittämöltä kohti lastauspaikkaa (ennen risteystä)

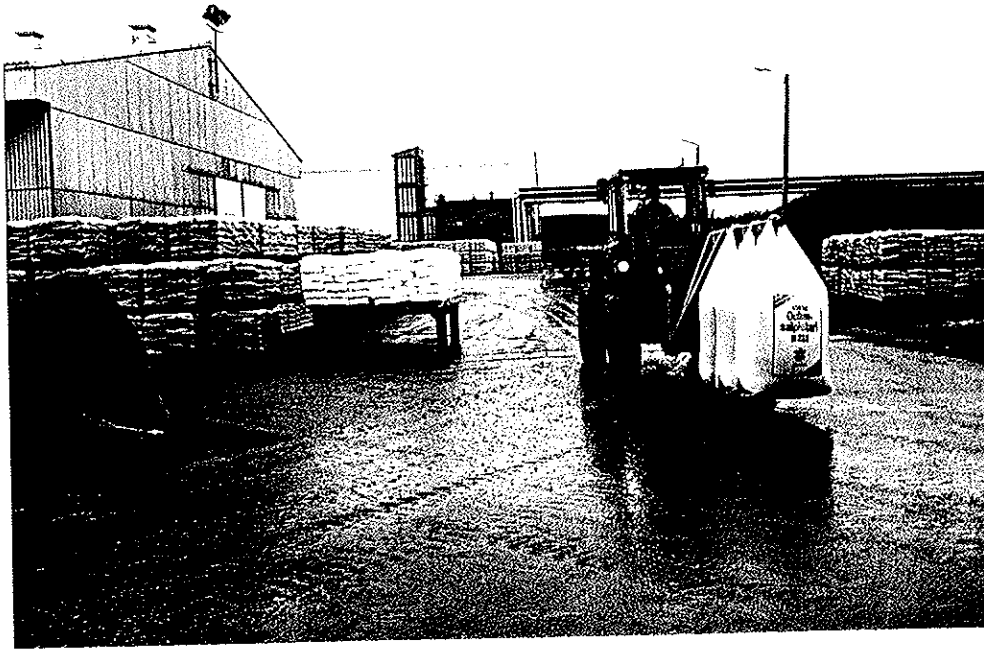
Liikennettä vaikeuttivat varastorakennusten ulkopuolelle varastoidut lavakuormat. Erityisesti ns. terminaalikasetti ajoreitin oikealla reunalla on aikaansaanut myös kevyen liikenteen ohjautumisen keskelle tietä.

Kuva 3. Terminaalikasetin ohittaminen

Tavaroiden varastointiin käytettävä alue on selkeästi erotettava ajotiestä. Jos erottelua ei ole tehty kunnolla, tien reunaan muodostettu varastopaikka ohjaa kevyen liikenteen keskelle tietä ja edistää siten kevyen liikenteen ja työkone liikenteen sekoittumista. Myös kevyen liikenteen ajoreitin erottaminen ajorata- ja kaistamerkintöjä käyttäen on tarpeellista eritoten silloin, kun tiedetään työkoneen kuljettajan näkyvyyden olevan rajoitettu.

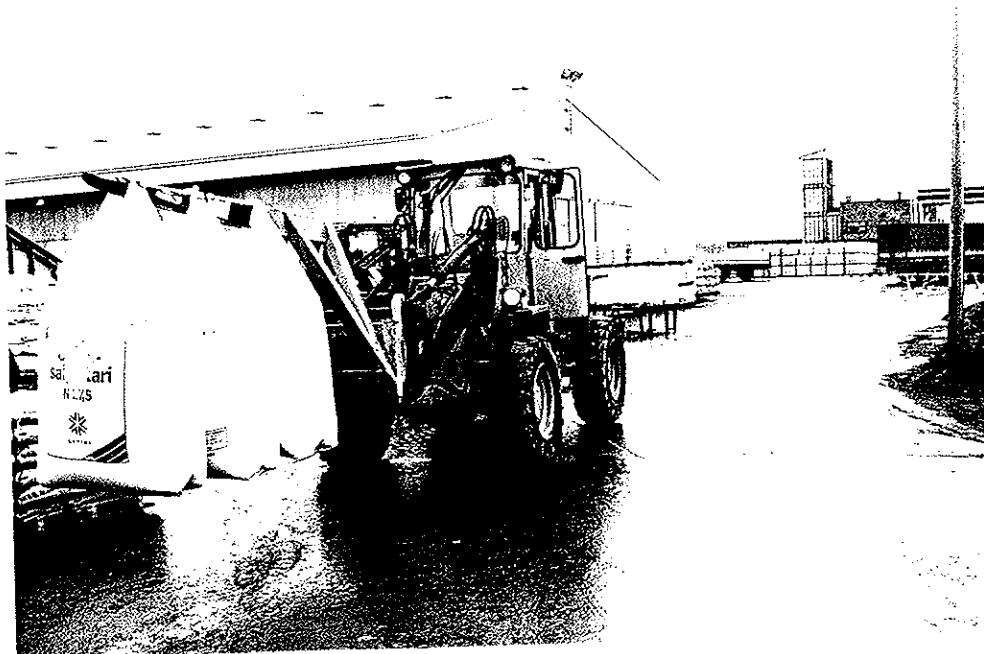
Kuva 4. Onnettomuuspaikka. Toinen kuormausnäkö näkyy taustalla.

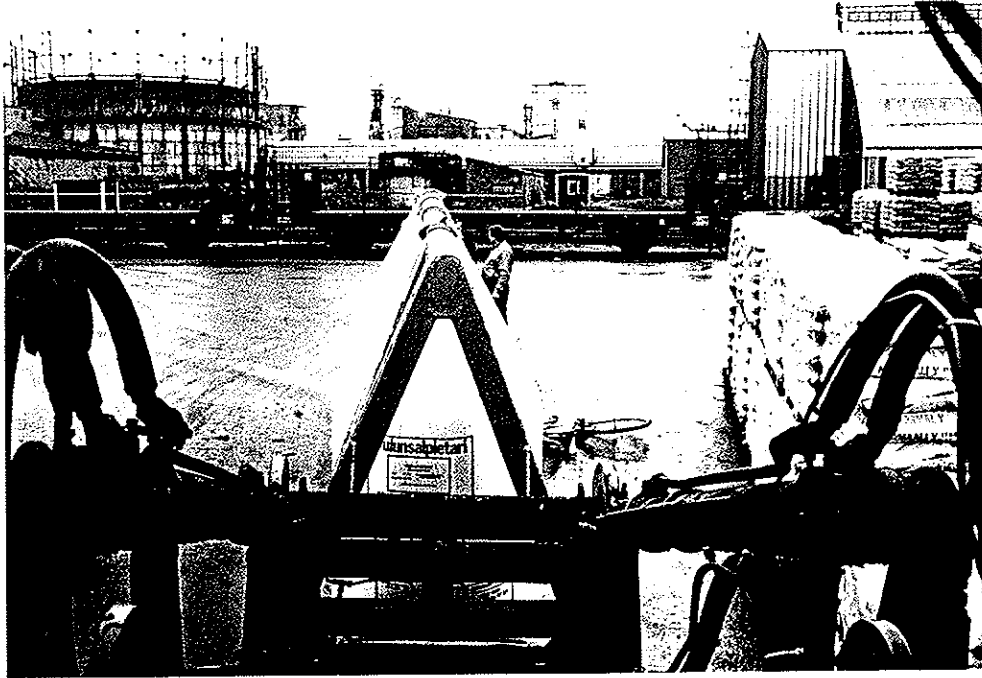
Kuva 5. Näkymä ohjaamosta onnettomuuspaikalle, takana junavaunu.

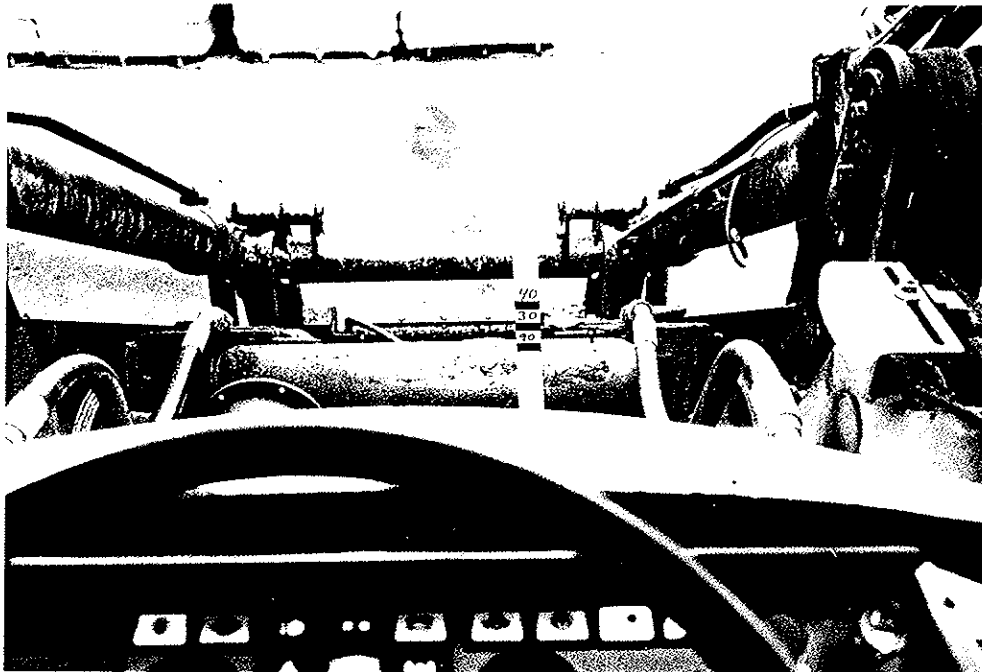
Kuva 6. Kuorman korkeuden ilmaisin ohjaamosta käsin nähtynä. (Kehitetty tapauksen jälkeen)

Työkoneen käyttäjän olisi arvioitava itse kuormien, kuormauselimien ja erilaisten kuorman tekotapojen vaikutuksia ohjaamonäkyvyyteen ja tehtävä arvioinnin perusteella tarvittavat toimenpiteet näkyvyyden parantamiseksi. Erityisesti tällainen arviointi on tarpeen erilaisissa muutostilanteissa, kuten kuorman koon, muodon ja ripustustavan muuttuessa. Todellisissa työtilanteissa voidaan huomioida myös työympäristön aiheuttamat näkyvyysongelmat, kuten pimeys ja häikäisy. Suursäkkien aiheuttama katvealue pienenee olennaisesti, kun säkin alareunan korkeus maan pinnasta rajoitetaan 0,2 metriin. Työpaikalla oli tapahtuneen jälkeen kehitetty yksinkertainen ratkaisu, jonka avulla pyöräkuormaaajan kuljettaja voi lukea säkin korkeuden ohjaamosta käsin (kuva 6).
