Työpaikkaonnettomuuksien tutkinta (TOT)

Metalliteollisuus

Asentajan kuolemaan johtanut työtapaturma
plasmaleikkausaltaan räjähdyksessä

TOT 16/95

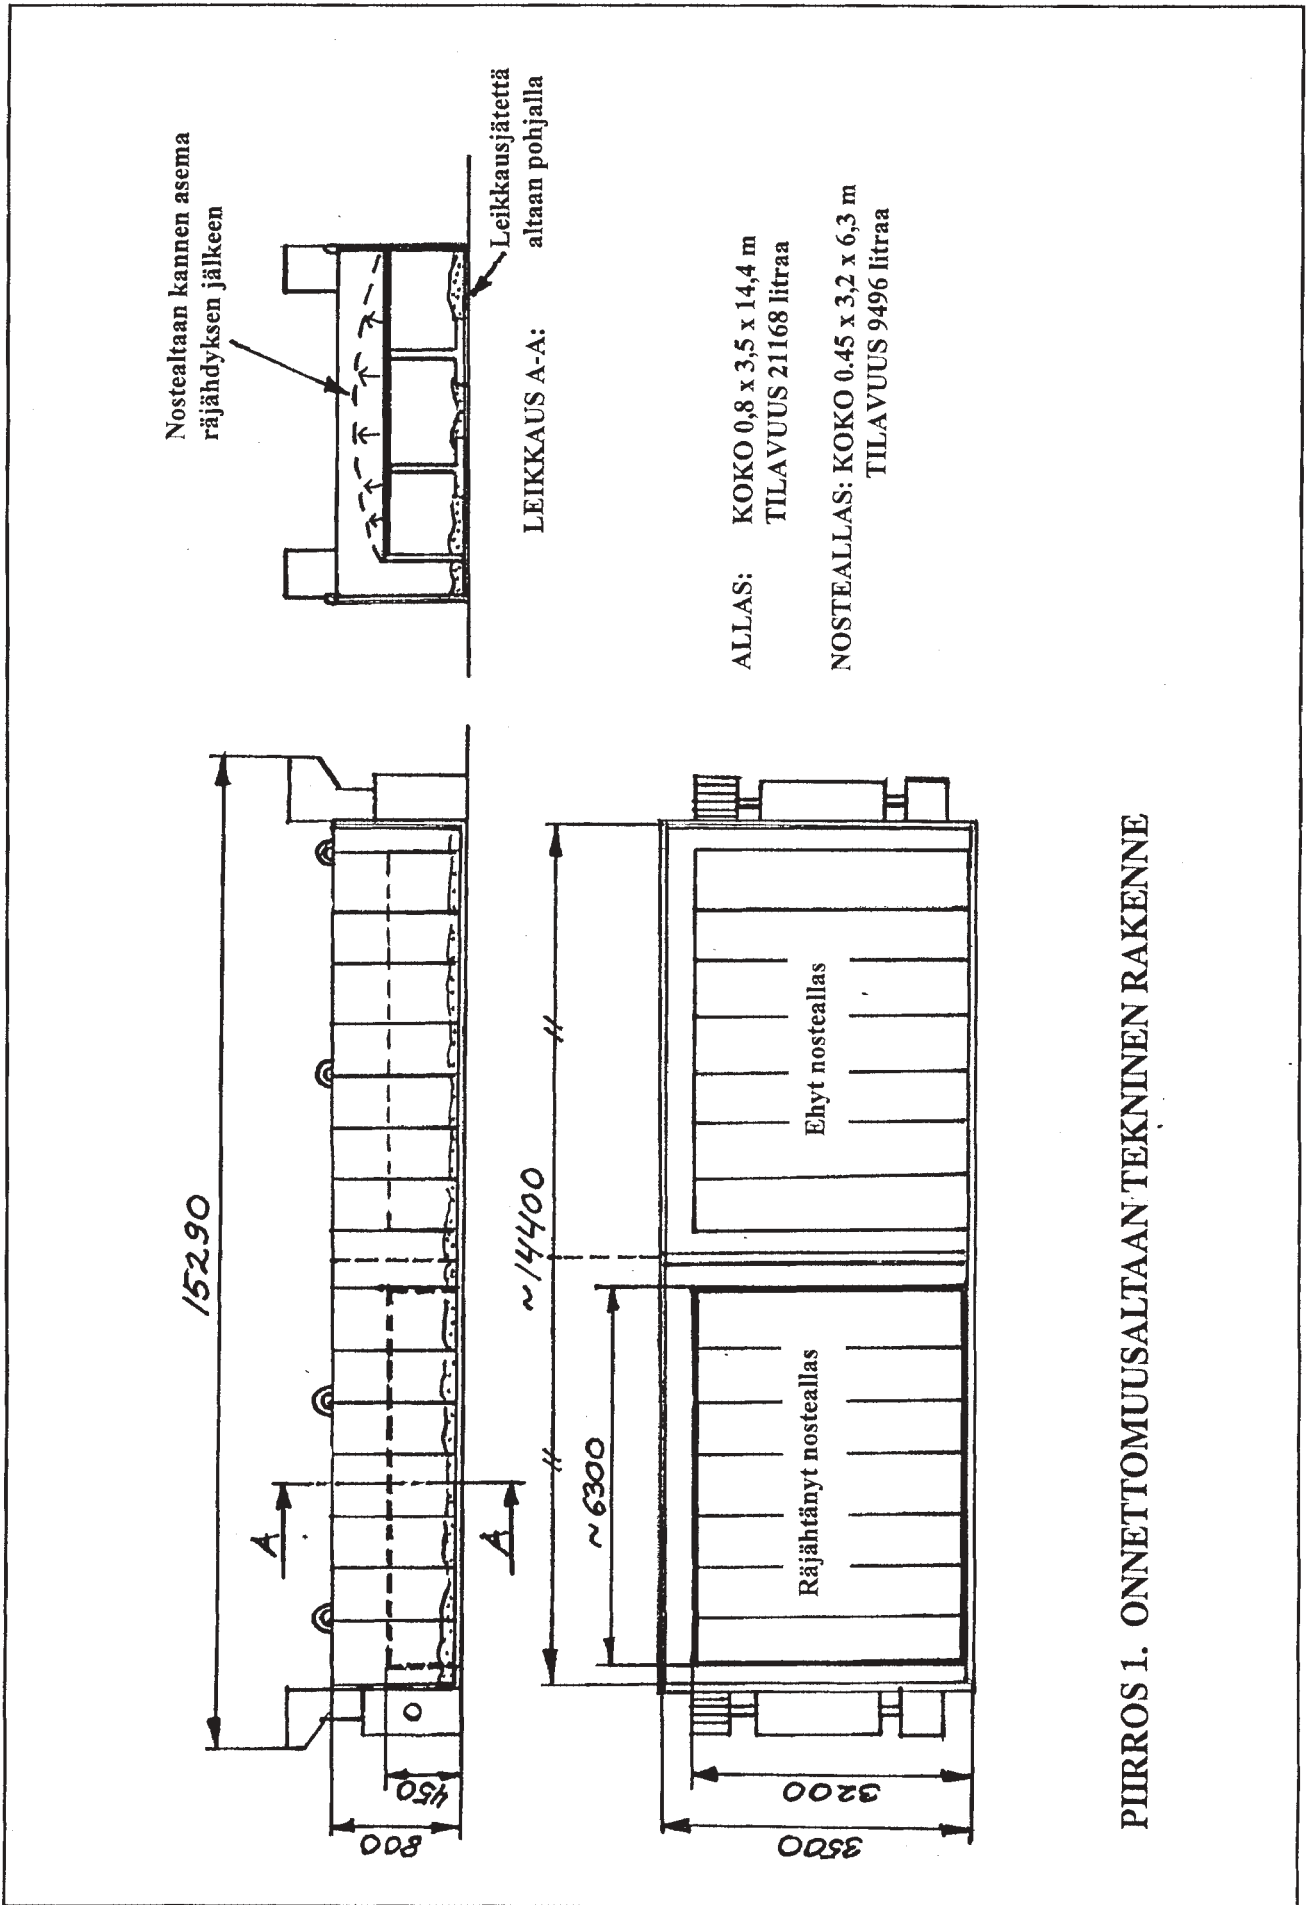
PIirros 1. ONNETTOMUUSALTAAN TEKNINEN RAKENNE

Teräs- ja alumiinilevyjen tukkukauppaa harjoittavan yrityksen konepajassa oli 1.8.1995 menossa muutto uusiin tiloihin. Vuonna 1989 asennetun teräksisen plasmaleikkausaltan siirtämiseksi allas oli tyhjennetty vedestä kuusi päivää aikaisemmin. Plasmaleikkausaltan koko on 3,5 x 14,4 m ja syvyys 0,8 m. Altaassa oli kaksi erillistä veden korkeutta säätelävää kiinteärakenteista ilmakelloallasta eli nosteallasta. Nostealtan koko on 3,2 x 6,3 m ja syvyys 0,45 m. Nostealtaat ovat varsinaisen leikkausaltan sisällä ja ovat "nurinpäin" olevia altaita. Leikkausaltan kokonaistilavuus oli 21.168 litraa ja yhden nostealtan tilavuus 9.496 litraa. Altaan tekninen rakenne on esitetty piirroksessa 1.

Allas oli rakenteeltaan kahdella kiinteällä ilmakello- eli nostealtaalla varustettu leikkausalas. Leikkausaltaan vedenpinnan korkeuden nosto ja lasku tapahtuivat paineilman avulla säätämällä nostealtaan ilmakellon ilmatilavuutta. Lisäämällä paineilmaa nostealtaaseen vedenpinta leikkausaltaassa nousee ja päinvastoin.

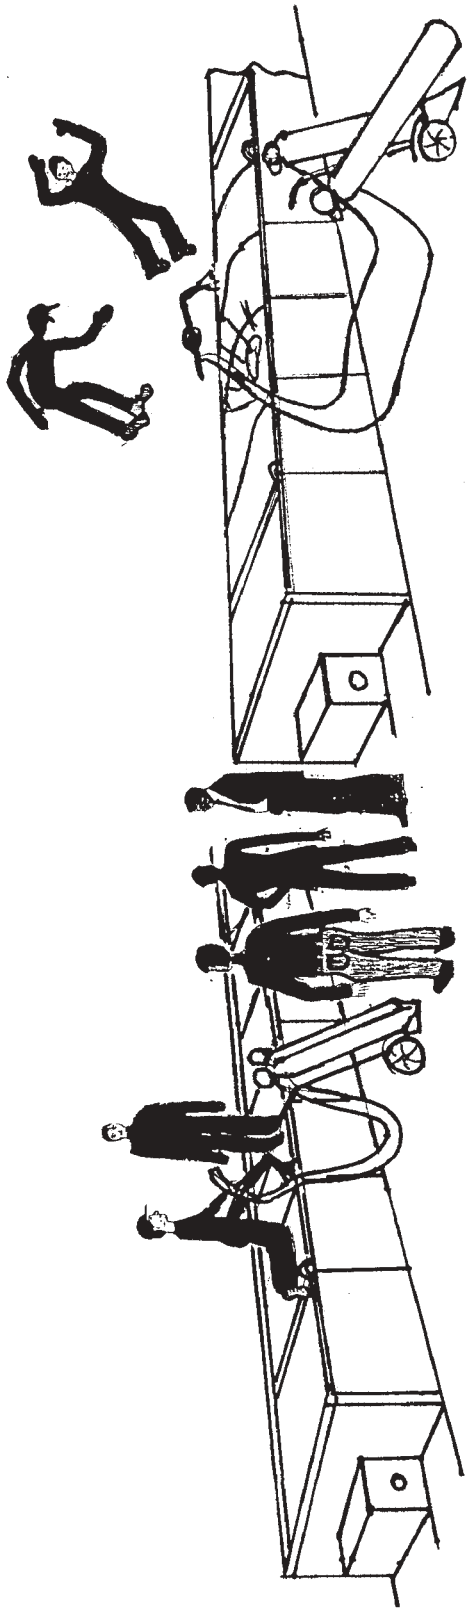
1. Asentajat aloittamassa puhdistusaukon polttoleikkaamisen

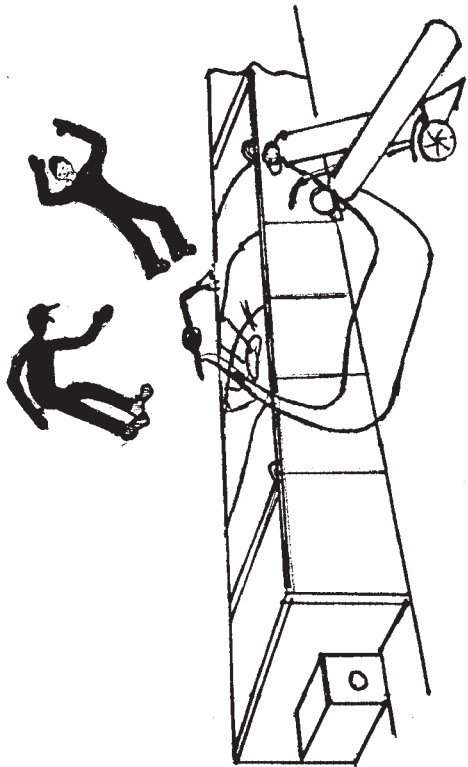
2. Räjähdys on tapahtunut

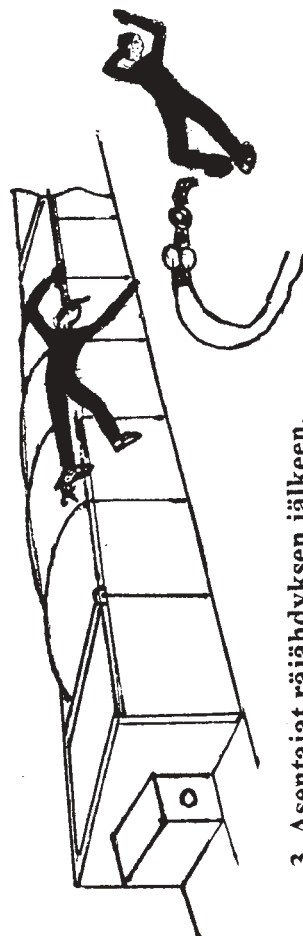
3. Asentajat räjähdysen jälkeen. Altaan kansi pullistunut.

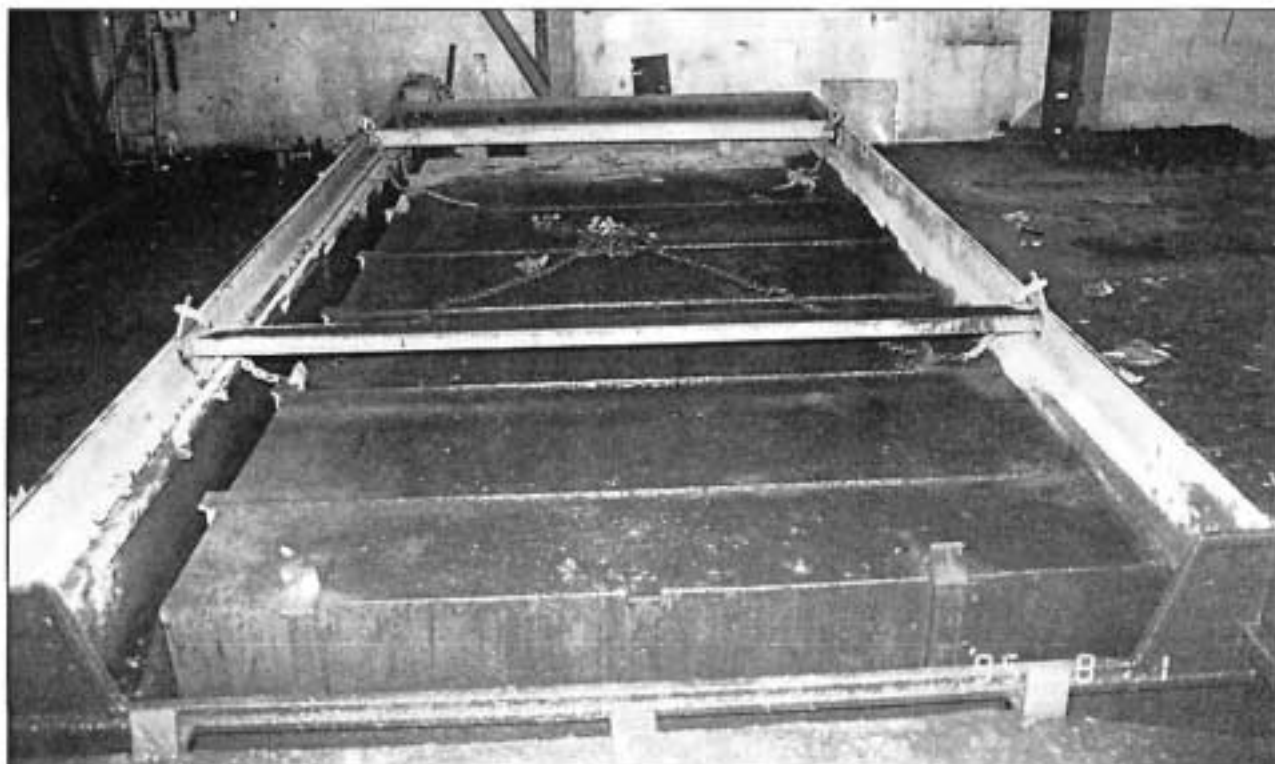
Kuva 1. Vedestä tyhjennetty "ehyt" leikkausallas. Nostealtaan kansi on tasainen.

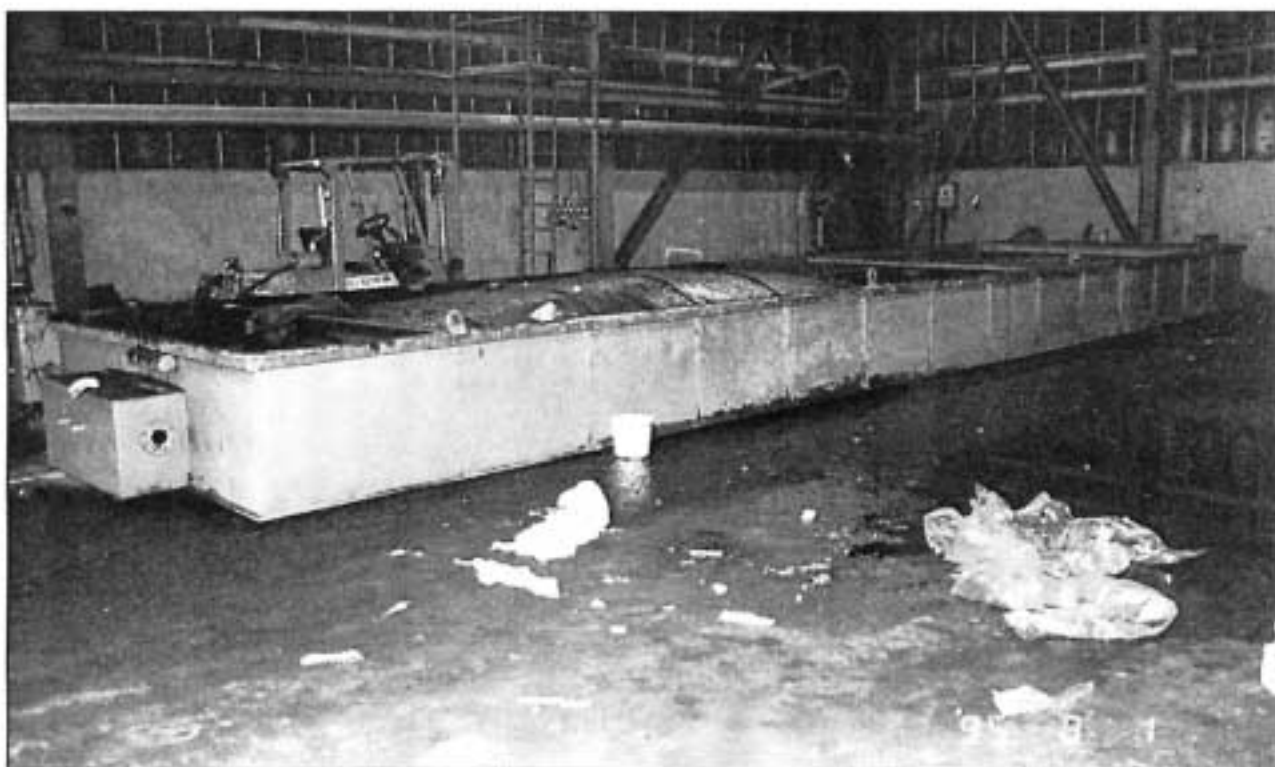
Ko. onnettomuustapauksessa ei ollut kysymys leikkaustapahtuman keskeytymisestä tai kaasujen epätäydellisestä palamisesta, vaan suoritettujen tutkimusten mukaan nostealtaan ilmakelloon oli muodostunut leikkausjätteestä liuenneena räjähtävä kaasuseos, jonka merkittävin syttyvä osakomponentti oli vety.

Nostealtaan sisään oli altaan käyttövuosien aikana muodostunut veden virtauksista johtuen 20-30 cm:n paksuinen kerros leikkausjätettä, josta suuri osa oli alumiinijätettä. Tiedetään, että alumiini liukenee mm.

emäksisissä liuksissa muodostaen tällöin vetyä. Onnettomuusaltaassa oleva vesi ja leikkausjäte olivat lievästi emäksisiä (pH 8-9), jolloin leikkausjätteen voidaan olettaa reagoineen suuren pinta-alansa vuoksi hyvin helposti muodostaen vetyä. Nostealtaan kiinteän ja suljetun rakenteen vuoksi muodostunut vety ja muut räjähtävät kaasut kerääntyivät nostealtaan yläosaan muodostaen ilman kanssa räjähtävän kaasuseoksen. Vetykaasun tiheys on noin neljästoista osa ilman tiheydestä.

Kuva 2. Kokonaiskuva onnettomuusaltaasta. Etualalla näkyy räjähdyksestä pullistunut nostealtaan kansi. Takana on ehyenä säilynyt altaan osa.

Altaat on puhdistettava leikkausjätteestä määräajoin, vähintään 3 kk:n välein. Tällöin estetään kertyneen leikkausjätteen liukeneminen ja pääosin myös räjähtävien kaasujen muodostuminen ilmatilaan. Vanhantyyppisissä kiinteissä altaissa säännöllinen puhdistustyö on hankalaa, mutta se on työturvallisuuden kannalta välttämätön toimenpide. Puhdistuksen yhteydessä on kuitenkin noudatettava ehdotonta varovaisuutta tulitöiden yms. suhteen.

Kun tulitöitä on tarve kuitenkin jossakin vaiheessa käyttää, niitä ei saa missään tapauksessa aloittaa ennen kuin ilmakellon kaasutila on "huuhdeltu" puhtaalla paineilmalla tai muulla räjähtämättömällä kaasulla ja lisäksi ilmatilasta on suoritettu kaasumittaukset.

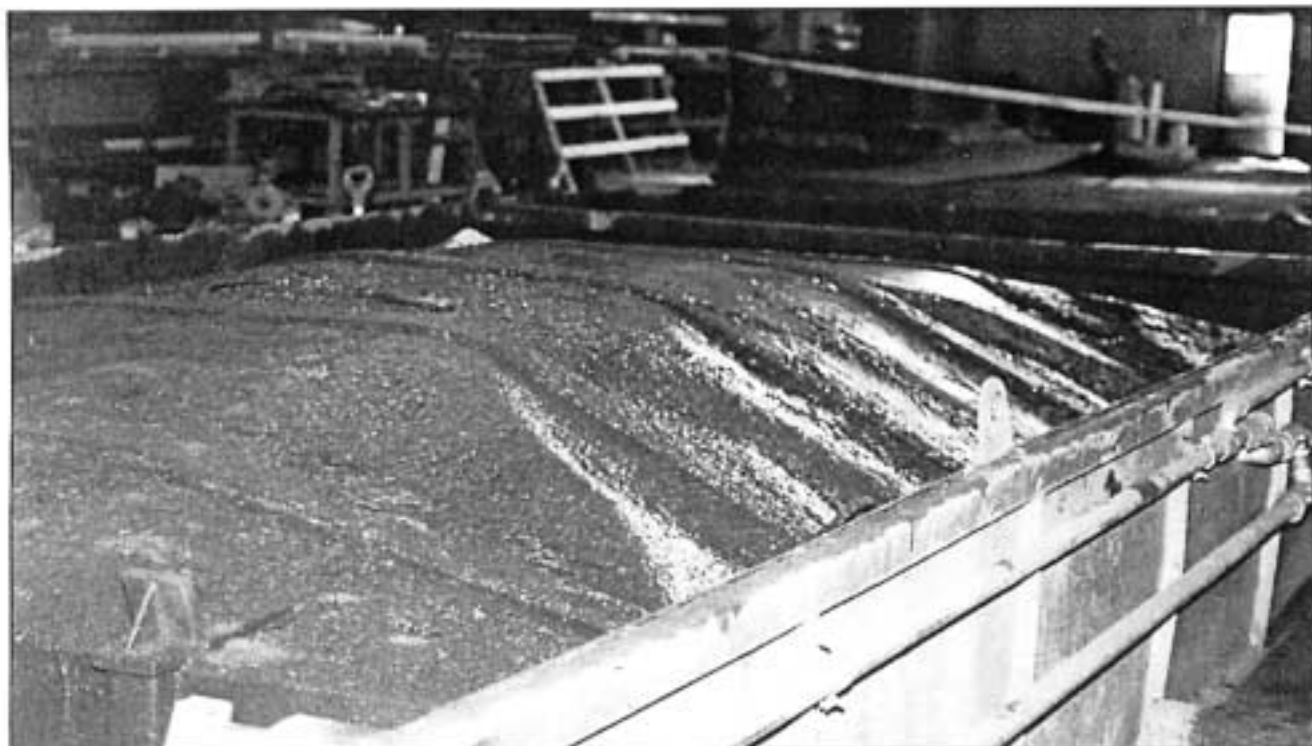
Kuva 3. Lähikuva pullistuneesta nostealtaan kannesta.

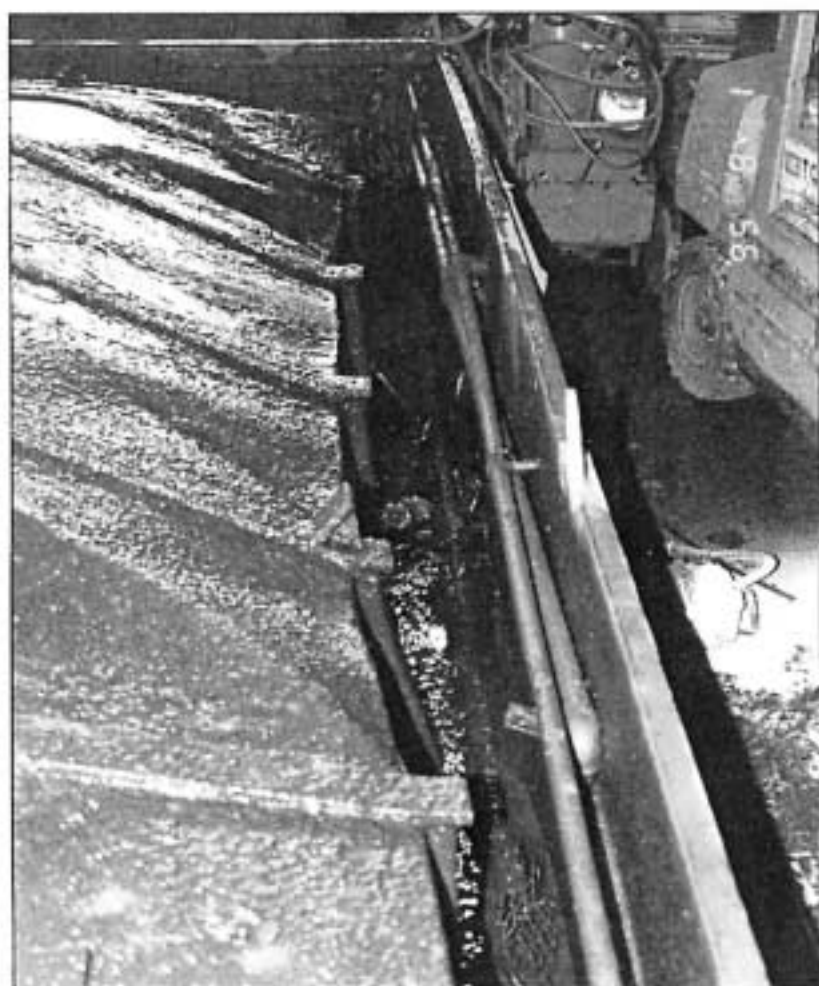
Kuva 4. Lähikuva leikkausaltaan ja pullistuneen nostealtaan välisestä raosta, johon menehtynyt asentaja putosi.
