Työpaikkaonnettomuuksien tutkinta (TOT)

23/95

**Sellutehtaan laitospies altistui rikkivedylle putken
avauksen yhteydessä, pakeni paikalta kaapeli-
hyllystä ja telinetasoa pitkin pudoten lopulta
n. 5 metrin korkeudelta betonilattialle**

TOT 23/95

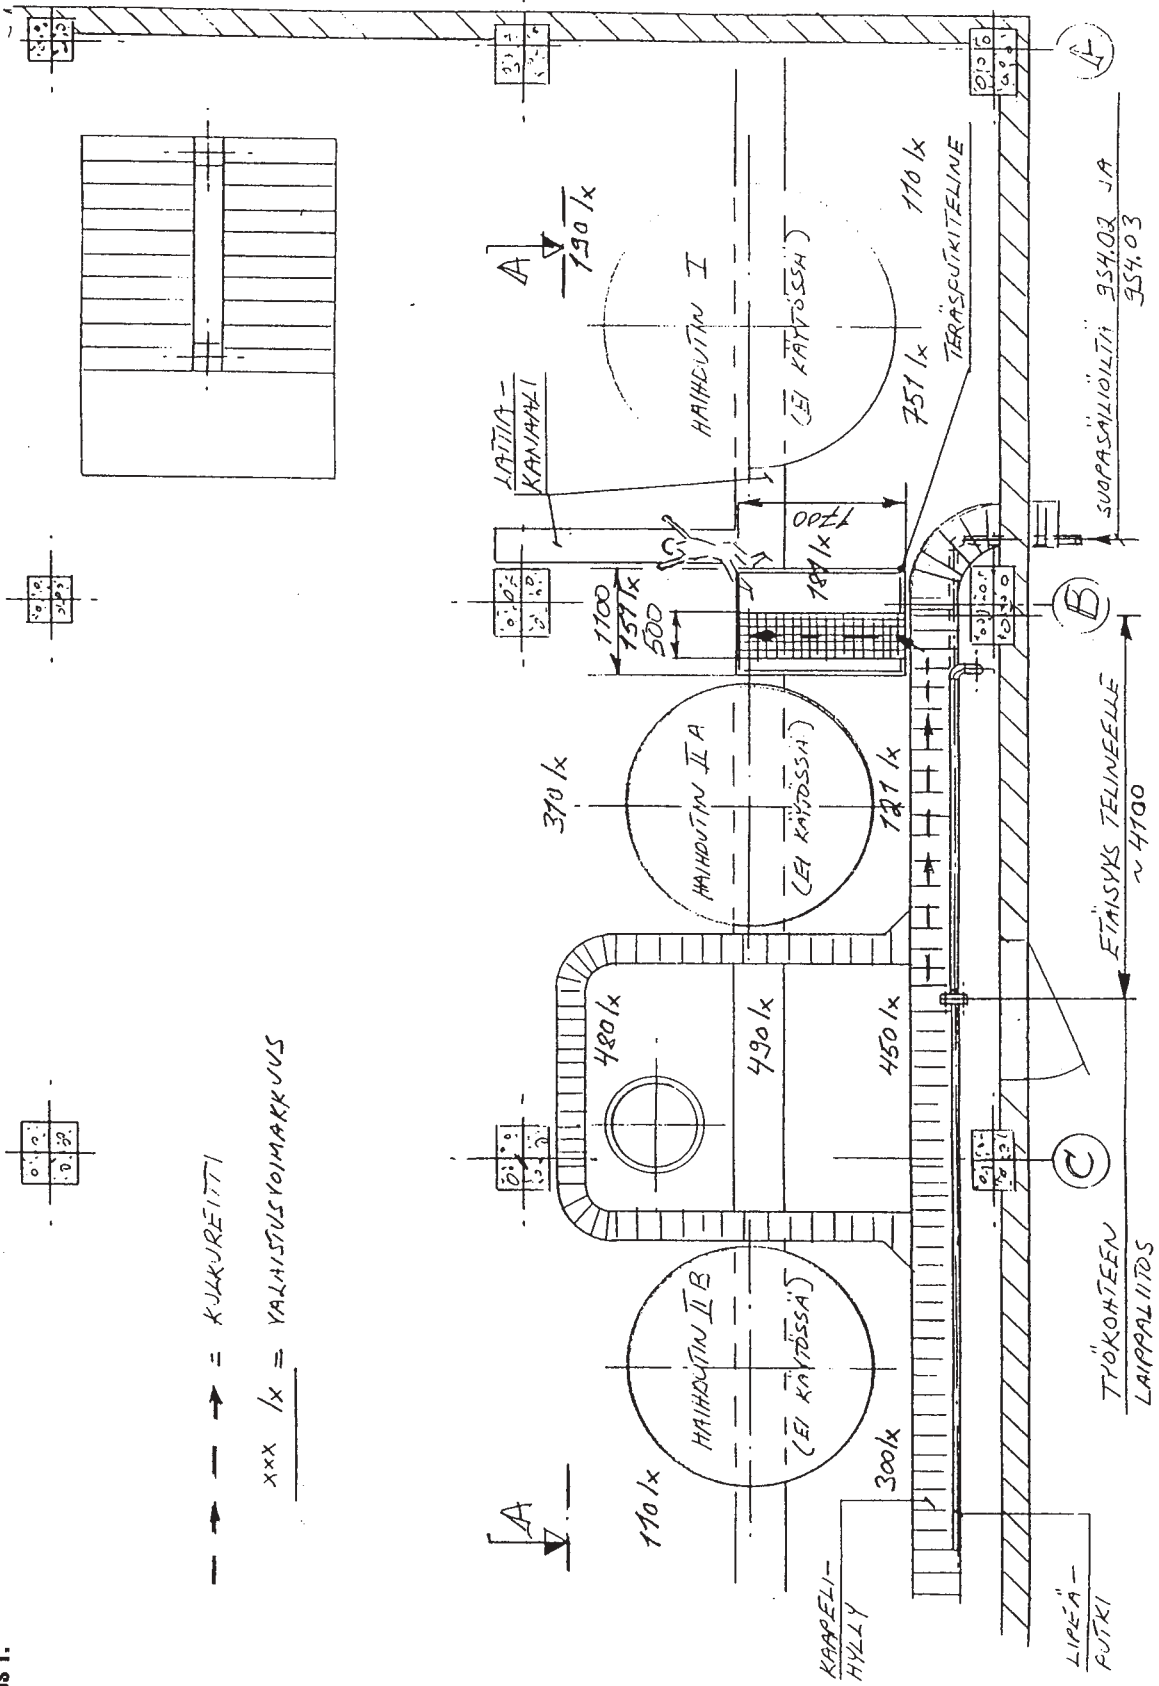
Piirros 1.

Pysäytettyään pumpun osastomies L.L lähti alakerkkaan. Ollessaan portaiden toisella tasolla hän näki N.N:n n. 5 metrin korkeudella Haki-telineitasolla ja putoavan sen päädystä lattialle (piirroksat 1 ja 2).

Hengitettyään rikkivetyä N.N on ilmeisesti osittain menettänyt tajuntansa ja lähtenyt ryömimään kaapelihyllyä pitkin pakoon ja edelleen paikalla olleille Haki-telineille, joiden päästä hän holtittomasti putosi alas lattiatasolle.

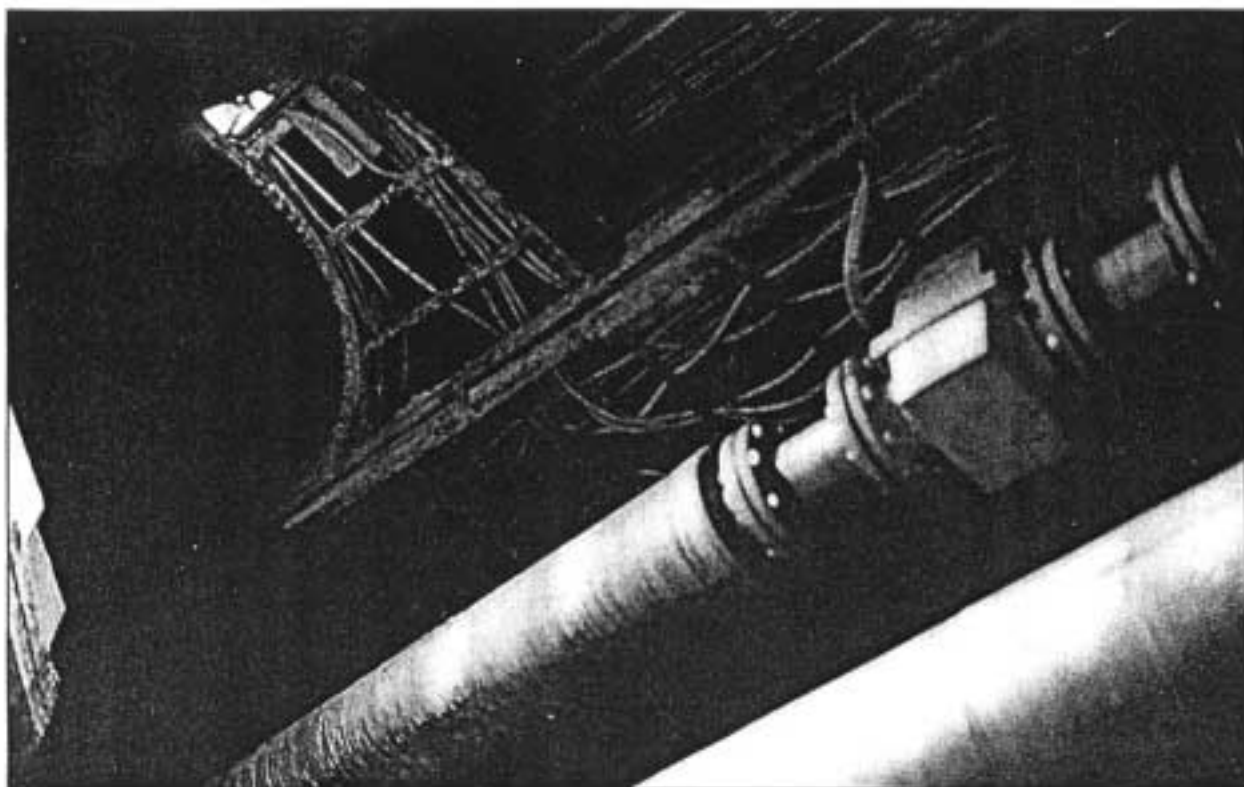
Kuva 1. Kaapelihylly

Kaapelihyllyjä ei tulisi käyttää edes tilapäisinä telineinä. Lyhytkestoisiin huolto- ja kunnossapitotöihin tulee pyrkiä järjestämään luotettavasti putoamisen estävät telineet ja työtasot.
