TOT-RAPORTTI

22/00

Betoniauton kuljettaja sai sähköiskun 20 kV:n ilmajohdosta

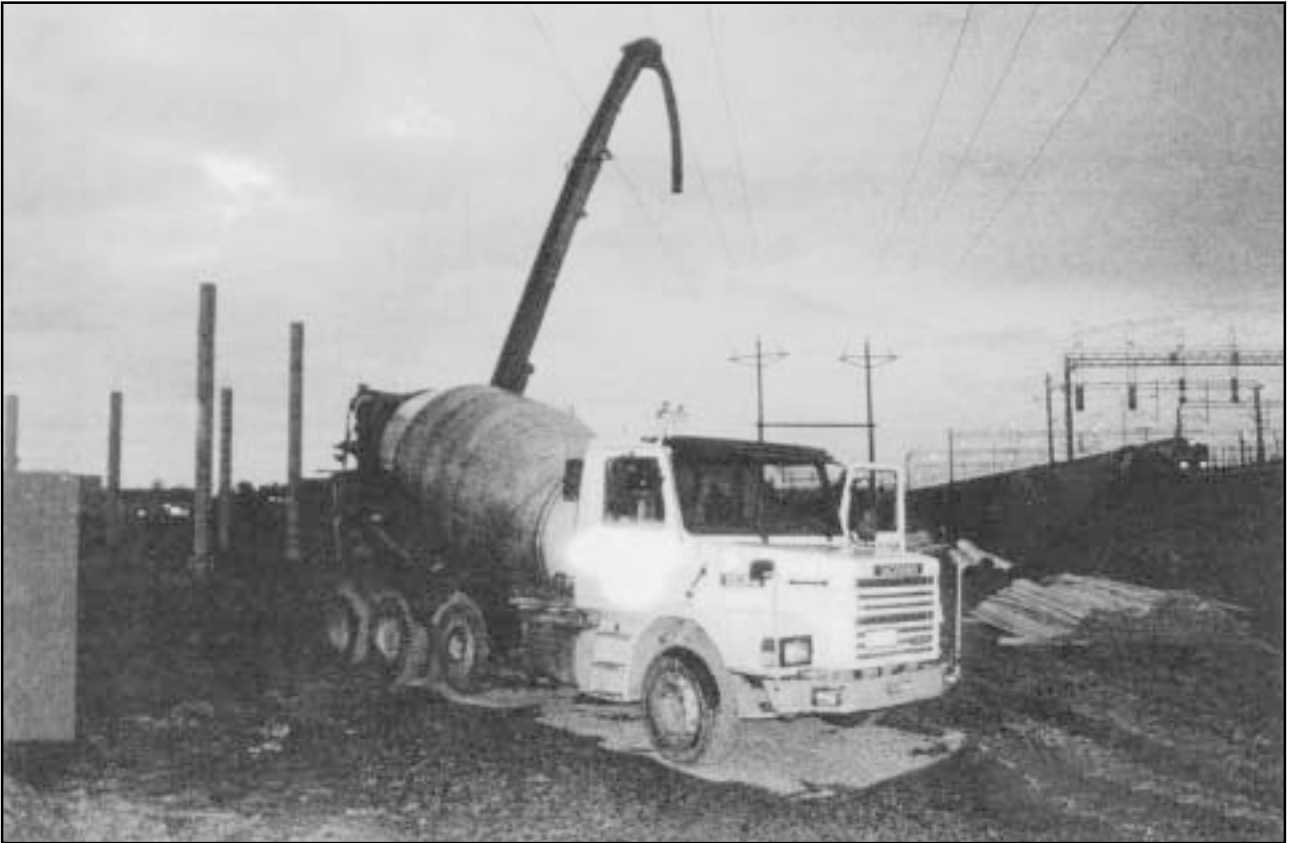
Onnettomuuden jälkeen auton moottori oli käynnissä ja kuljetussäiliö pyöri. Betoniauton vasempaan takakulmaan asennettu hihnakuljetin oli pystyssä ja käännettynä auton vasemmalle sivulle (kuva 1).

Hihnakuljettimen etäisyys oli noin 40 cm työmaan puoleista 20 kV:n sähköjohtimesta. Hihnakuljettimen päässä roikkuva letku oli ylittänyt tämän sähköjohtimen ja oli lähellä ilmajohdon keskimmäistä johdinta, joka oli kahta muuta johdinta ylempänä.

Kuva 1. Kuva autosta ja hihnakuuljettimesta onnettomuuden jälkeen.

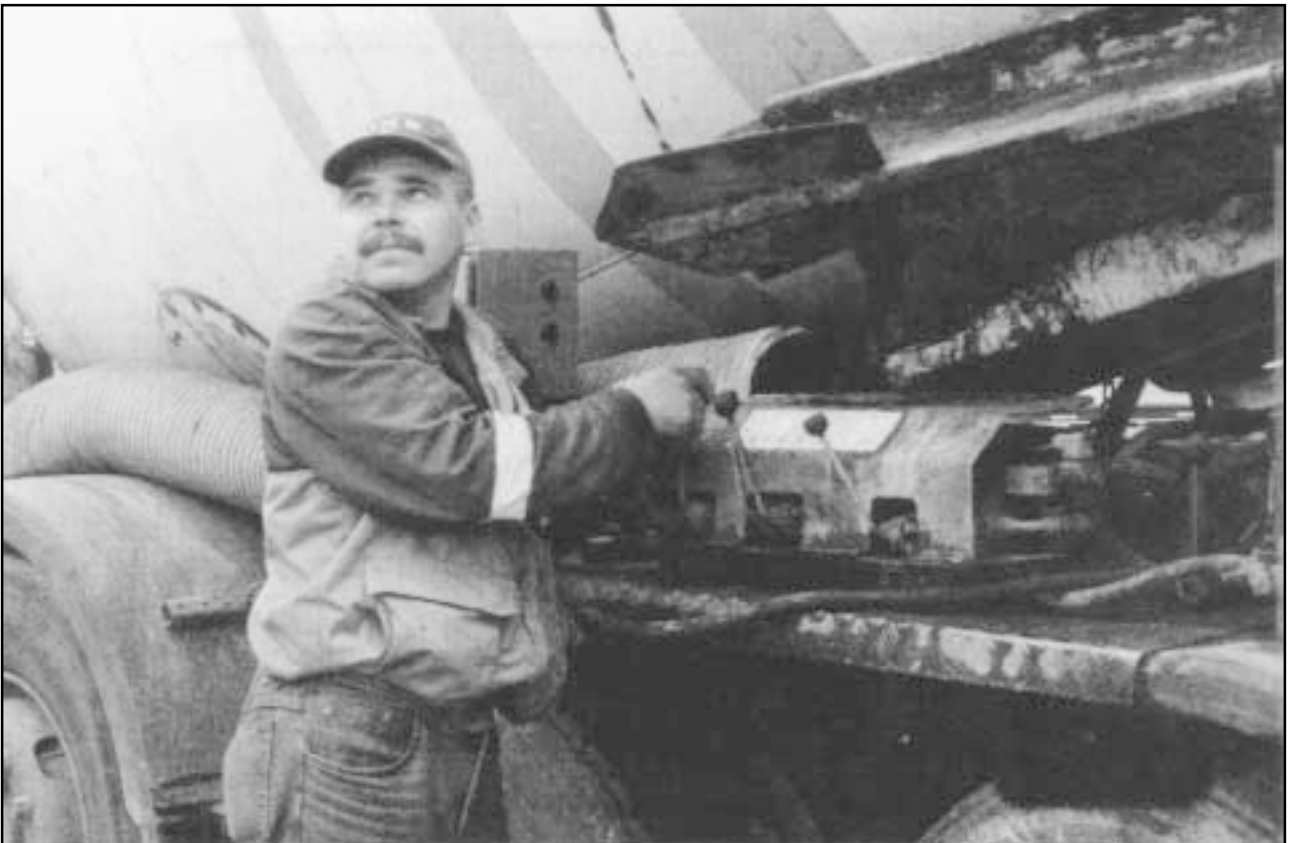
kuljettimen liikuttelun vaikutuksesta. Kuljettaja ei ole mahdollisesti todennut ajoissa sähkölinjan läheisyyttä ajaessaan hihnakuuljetinta osittain selin (kuva 2) hihnakuuljettimeen ja avojohtoon nähden. Rautatiellä mahdollisesti samanaikaisesti kulkenut juna on saattanut häiritä hänen huomiokykyään.

Betoniautossa oli hihnakuuljetin, joka ulottui tässä auton sijoituspaikassa avojohtoon. Auton sijainti oli sellainen, että käyttäessään hihnakuuljetinta kuljettaja on joutunut seisomaan osittain selin hihnakuuljettimen ja avojohtojen suuntaan. Betoniautojen pesupaikka oli merkitty työmaan aluesuunnitelmaan kohtaan, jossa ilmajohtojen ei aiheutunut vaaraa.

Kuva 2. Hihnakuuljettimen ohjaustilanne, jossa kuljettaja on osittain selin kuljettimeen nähden.

Betoniauton kuljettajan pitää varmistaa ennen auton paikoittamista, että turvallinen alue on riittävä hänen käyttämäänsä laitetta varten. Mikäli betoniauton tyhjennyslaitetta on välttämätöntä käyttää vaarallisessa paikassa ja käyttäjä ei voi jatkuvasti tarkkailla etäisyyttä ilmajohdon johtimiin, on käytettävä apuna merkinantajaa.
