TOT-RAPORTTI

18/00

Asentaja jäi liikkeelle lähteneen nosturin ja kannatinpalkkien väliin

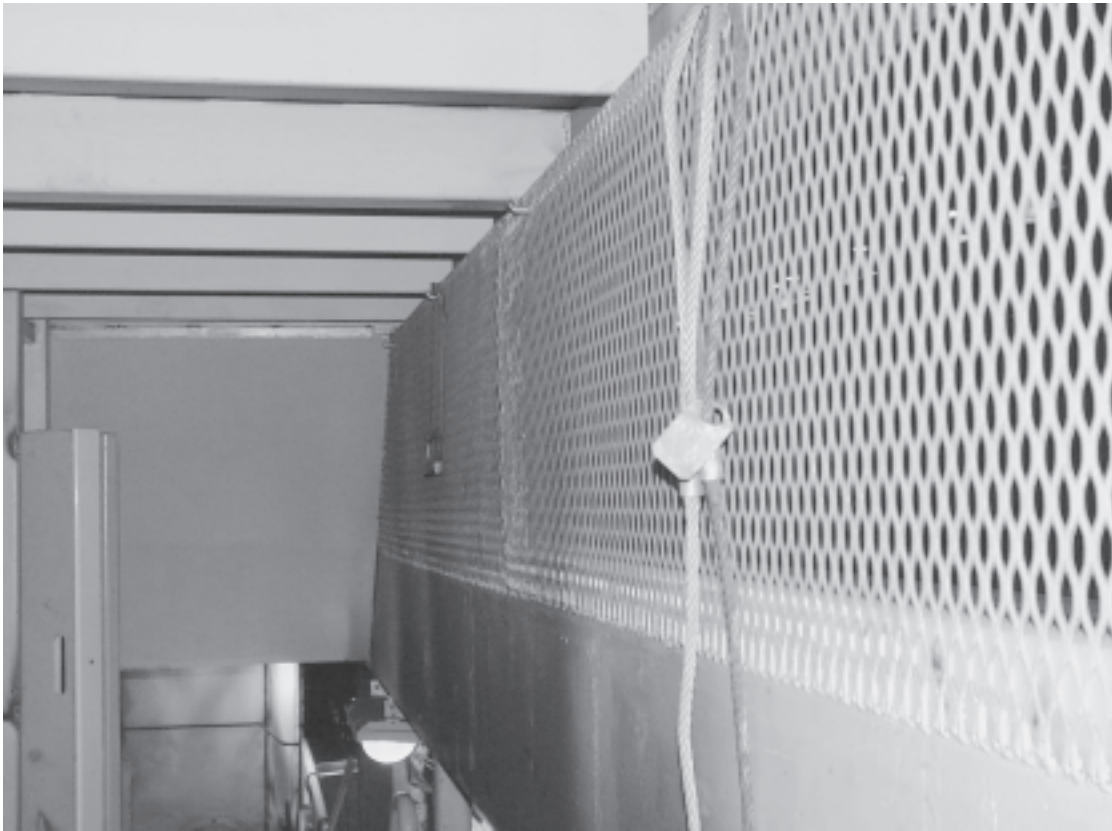
NN:n ja MM:n seuraavana työnä oli asentaa suojaverkko tälle alueelle, jonka kautta NN oikaisi. Suojaverkon tarkoituksena oli suojata ensisijaisesti kulkutiellä kävelijöitä, mutta se olisi estänyt myös pääsyn nosturin kulkuradalle (kuva 3).

Kuva 3. Tapaturman jälkeen asennettu suojaverkko, joka estää pääsyn kulktasolta siltanosturin kulkuradalle. Taustalla näkyy tapaturmahetkellä asennettu suojapecti.

Työturvallisuuteen voidaan vaikuttaa käyttämällä turvallista työmenetelmää ja -järjestystä. Kyseisessä tapauksessa turvallinen työjärjestys olisi ollut asentaa ensin paikalleen suoja-verkko, joka estää siirtymisen nosturin vaara-alueelle.

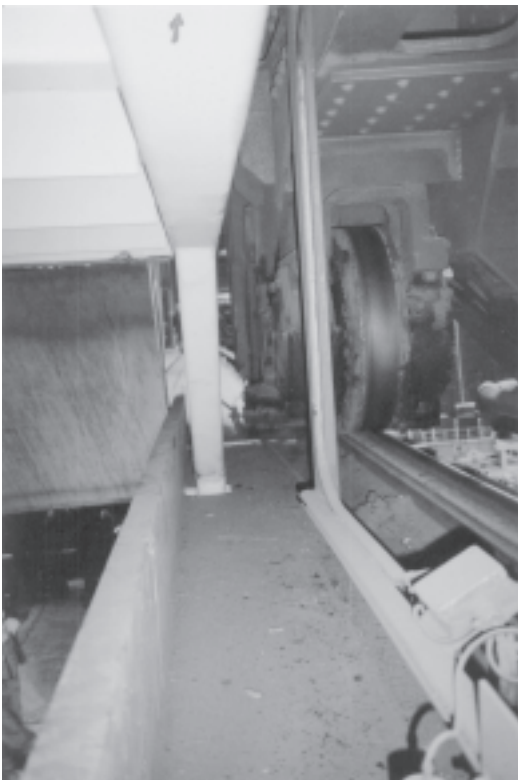
Asentajat NN ja MM olivat ensin nostaneet taljalla portaiden alle asennettavan suojalevyn paikalleen ja hitsanneet sen paikoitellen kiinni. MM oli sen jälkeen mennyt vaihtamaan hiomakoneeseen laikkaa. Tänä aikana NN oli jostain syystä päättänyt oikaista nosturin päätypalkkien ja kulkutason välistä ylemmälle asolle ilmeisesti hitsatakseen levyä sieltä käsin (kuva 1). Ilman oikaisua NN olisi joutunut kiertämään kulkutasoja ja portaita pitkin noin 60 m:n matkan.

Kulkutasojen välisestä aukosta oli vain pienellä ja ketterällä henkilöllä mahdollisuus siirtyä nosturin kannatinpalkkien päälle ja sitä kautta ylemmälle kulkutasolle.

Kuva 1. Kulktasojen välinen aukko, josta oli mahdollista päästä nosturin kulkuradalle.

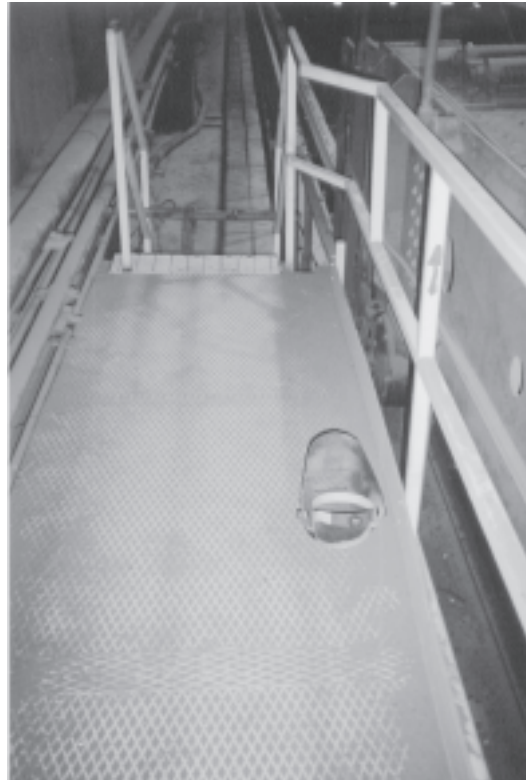
Nosturi oli ilmeisesti pysähtynyt juuri sellaiseen kohtaan, jossa ylemmän tason kaiteen kaareva rakenne teki NN:n oikaisemisen mahdollisimman helpoksi. NN oli jo etukäteen nostanut hitsauskypäränsä ylemmälle tasolle (kuva 2).

Kuva 2. NN:n nostama hitsausmas-ki ylemmällä kulktasolla. Siltanosturi on kohdassa, jossa tapaturma sattui.
