# TOT-RAPORTTI

## 19/00

## Kallioporari menehtyi räjähdysten seurauksena

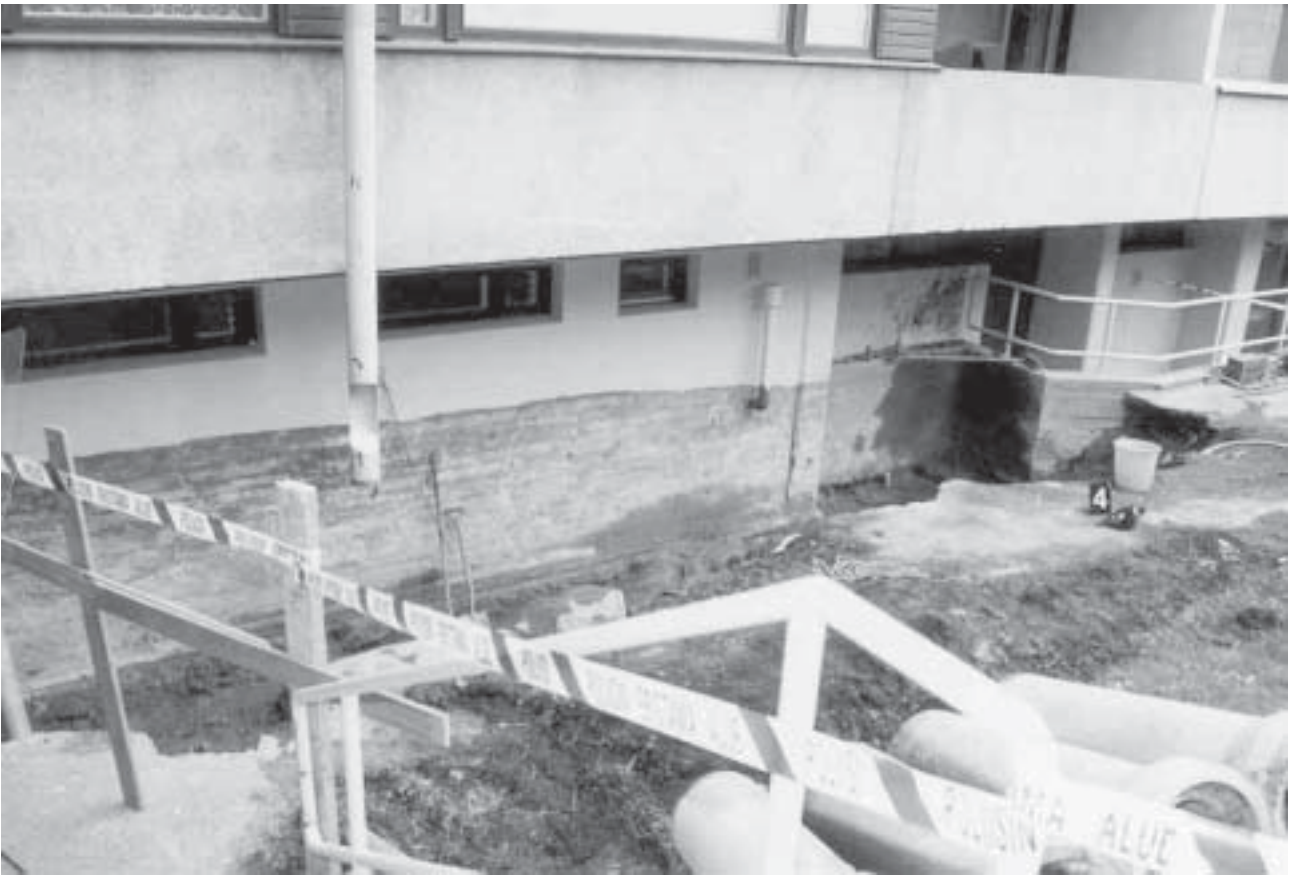
Kerrostalon kahden portaan välisellä alueella tehtiin salaojitus- ja pintavesikorjausta (Kuva 1). Työ oli ajoitettu kesäaikaan. Kohdissa, joissa kallion pinta oli liian ylhäällä annettujen korkojen saavuttamiseksi, piti suorittaa louhintatöitä, jotta annetut kaadot ja minimitäytöt olisi saavutettu.

**Kuva 1. Työmaa kerrostalon seinämän vieressä.**

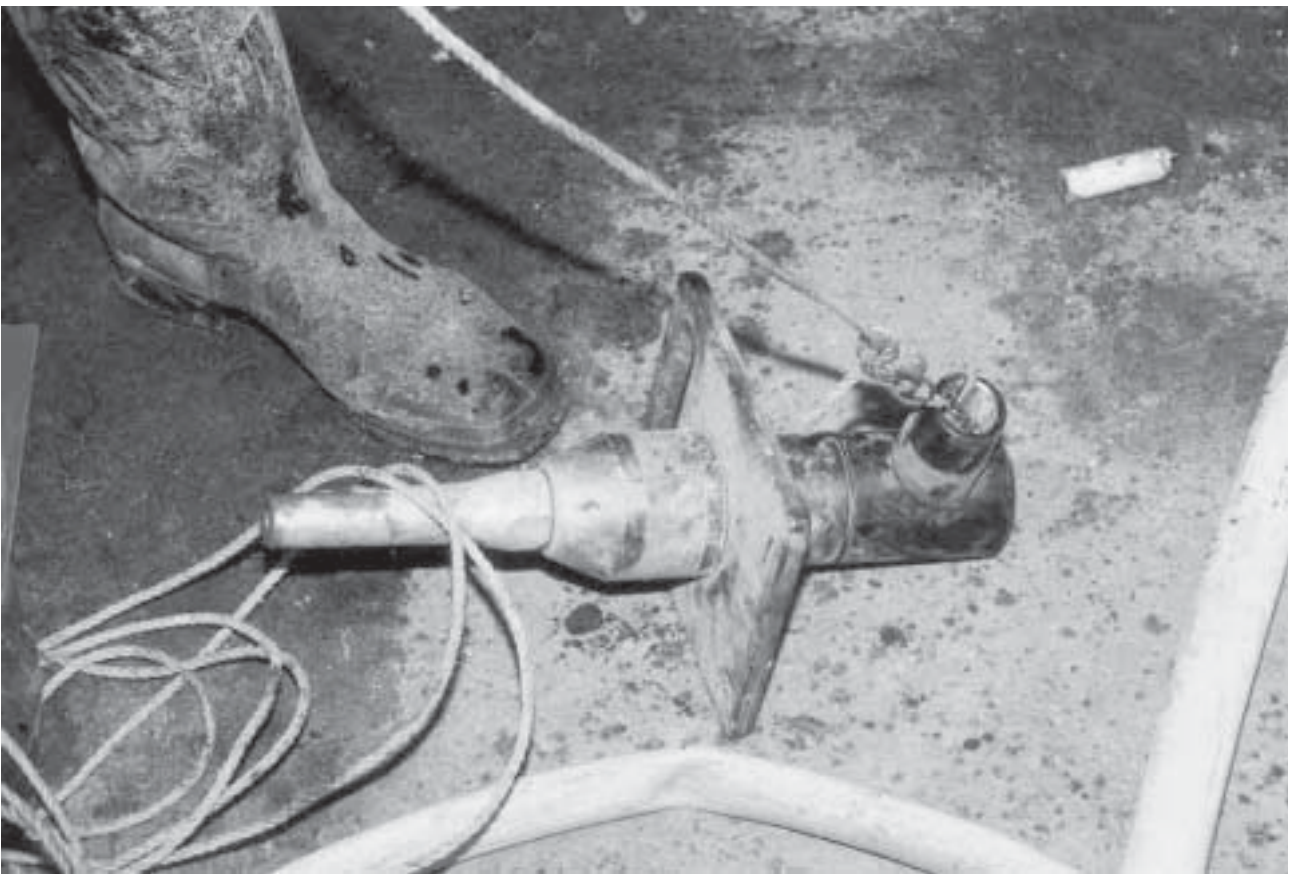
Louhintatyö ei saanut aiheuttaa rakennuksille vaurioita. Työselostuksessa suositeltiin esim. kallion kiilausta. Lopulliseksi louhintatavaksi rakennusyritys oli valinnut kivenrikkomismenetelmän (Kuva 2).

Tuotteen valmistaja (Kuva 2) on EU:n ulkopuolinen yritys. Sama yritys vastaa myös ruuti-patruunoiden valmistuksesta. CE-hyväksynnän

Valittu työmenetelmä ei sovellu kalliolouhintaan.

Eräs menetelmän myyntivaltti oli ollut turvallisuus ja se, että lupia ei tarvita. (kts. kohta 1.5). Tuotteen käyttö edellyttää kuitenkin määräysten mukaan panostajan pätevyyttä. Myyntiesitteissä ei oltu riittävästi korostettu huolellista ja harkitsevaa toimintaa eikä ammattitaidon merkitystä.

**Kuva 2. Työmenetelmässä käytettävä laukaisulaite, johon asetetaan patruuna (9 kg).**

Valittu työmenetelmä ei sovellu kallion louhintaan.

CE-merkittynä räjähdedirektiivin alaisena tuotteena tämän työmenetelmän käyttäjiltä edellytetään Suomessa panostajan pätevyyttä. Menetelmän käyttö edellyttää myös räjähdysasetuksen mukaista varastointia sekä kirjanpitoa.

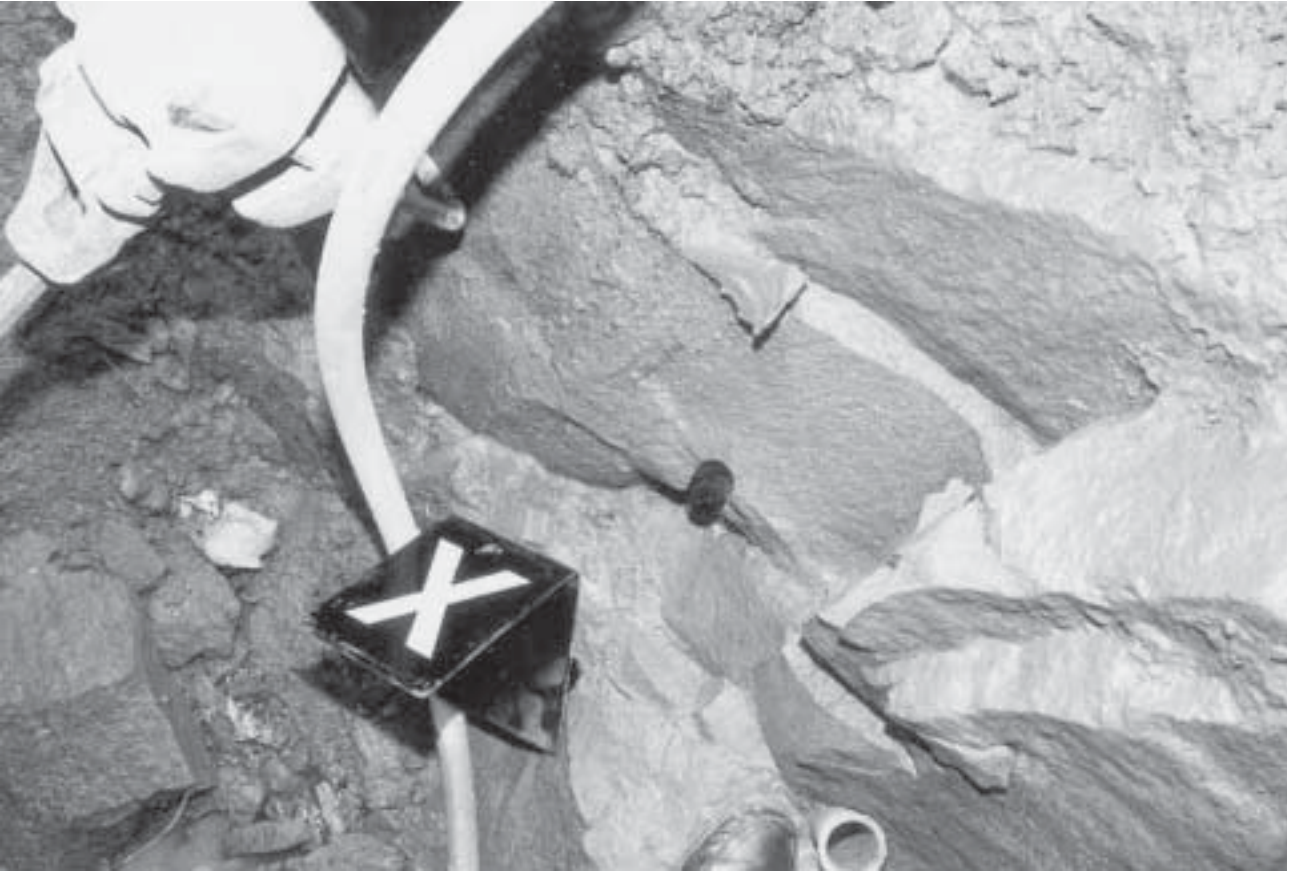
Porakoneen pyörivä ja iskevä terä painui apupatruunaan asti. NN ilmeisesti vielä kaatui porakoneen päälle. Apupatruuna räjähti (Kuva 3) ja iski porakoneen voimakkaasti NN:n rintaa vasten. NN lennähti seinää vasten ja pyörähti kaivannon pohjalle. NN menehtyi heti saamiinsa vammoihin.

Poraus yhteen lisäpatruunaan ja sen seurauksena poran sinkoutuminen NN:ää päin aiheutti kuolemaan johtaneet vammat.

Reikään valunutta hiekkaa ei olisi saanut puhdistaa porakoneen avulla. Jos hiekkaa olisi valunut vähän ja vain reiän yläosaan, niin reiän yläosa olisi pitänyt puhdistaa paineilmapiillillä tai sopivilla harjoilla.

**Kuva 3. Räjähäneen reiän yläosa tapaturman jälkeen.**

Reikään valunutta hiekkaa ei saa puhdistaa porakoneen huuhteluilman avulla.

Jos hiekkaa tms. valuu vain reiän yläosaan, niin reiän yläosa voidaan puhdistaa varoen esim. paineilmapiillillä tai sopivilla harjoilla. Tällöin reiässä tulee olla vettä.
