TOT-RAPORTTI

4/00

Alusta kiinnitettäessä keulaköysi katkesi ja iski satamavalvojaan

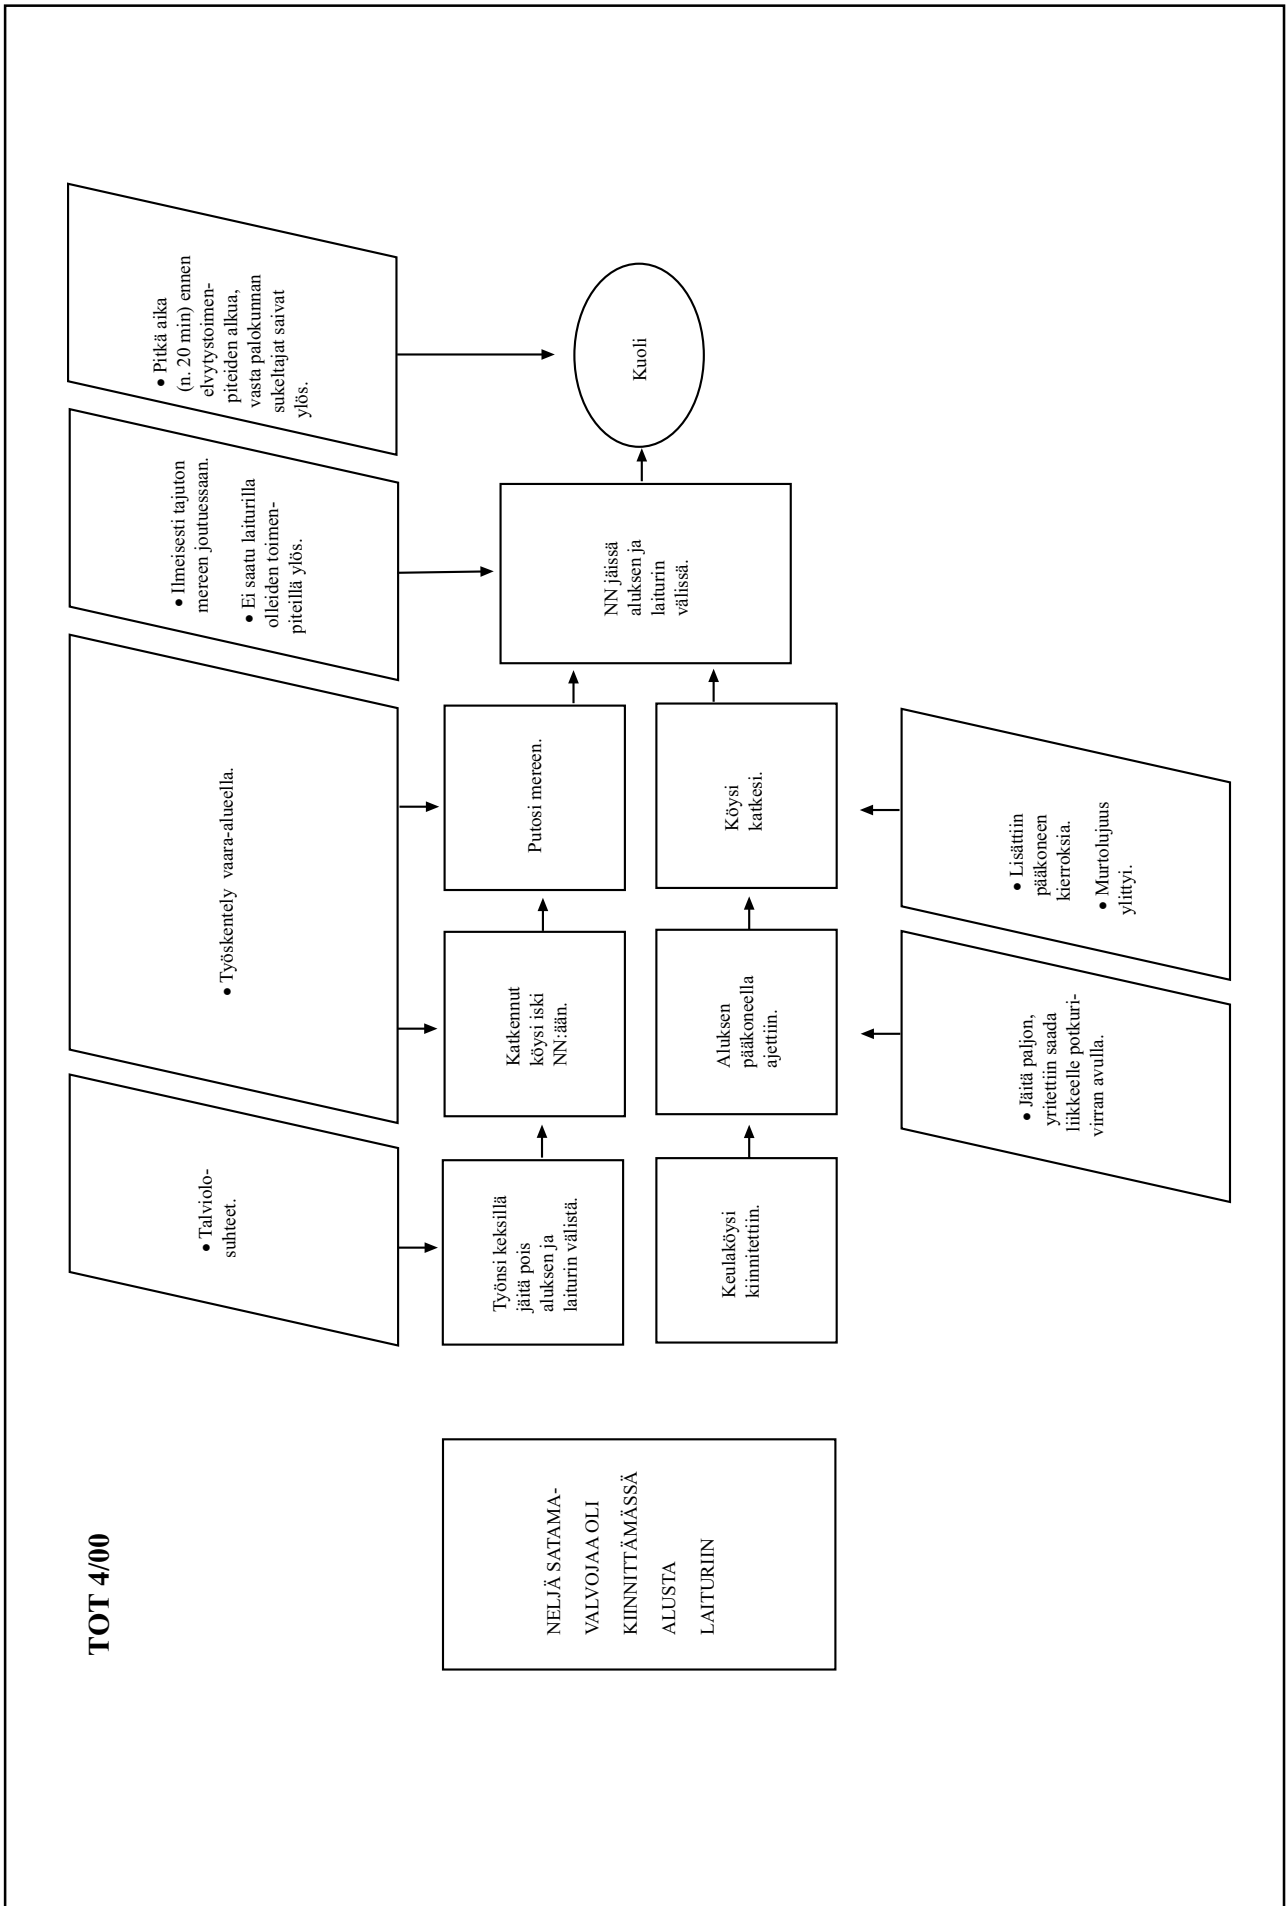
Köyden murtolujuus ylittyi voimakkaassa vedossa, jonka aiheutti aluksen pääkoneella ajo. Köyden silmämääräisessä tarkastuksessa ei todettu vaurioita, jotka olisivat oleellisesti vaikuttaneet köyden kestävyYTEEN. Köysi on ollut käytössä noin 6 kuukautta. Köysi oli valmistettu polypropeenista tai polyeteenistä, ja sen nimellishalkaisija oli 80 mm.

Satamavalvojat työskentelivät katkeavan köyden muodostamalla vaara-alueella.

Pelastusrenkaan heittoliina oli irti renkaasta. NN oli ilmeisesti tajuton veden varaan jouduttu-

NN:llä ei ollut kelluntavälinettä.

Ajettaessa jäitä pois aluksen ja laiturin väliltä (jääajo) tulee varmistaa, että springiköydet/-vaijerit ovat rakenteeltaan riittävän lujia kestämään jääajon rasitukset.

Kun aluksen pääkonetta käytetään jääajossa, eivät työntekijät saa olla alueella, jossa käytetyn kiinnitysköyden/-vaijerin katkeaminen aiheuttaa/voi aiheuttaa välittömän terveyden tai hengen menettämisen vaaran.

Laiturilla kiinnitystyötä tekevien tulee käyttää henkilökohtaisia kelluntavälineitä.

Satamalaiturin pelastusvälineet tulee tarkastaa ja huoltaa säännöllisesti.

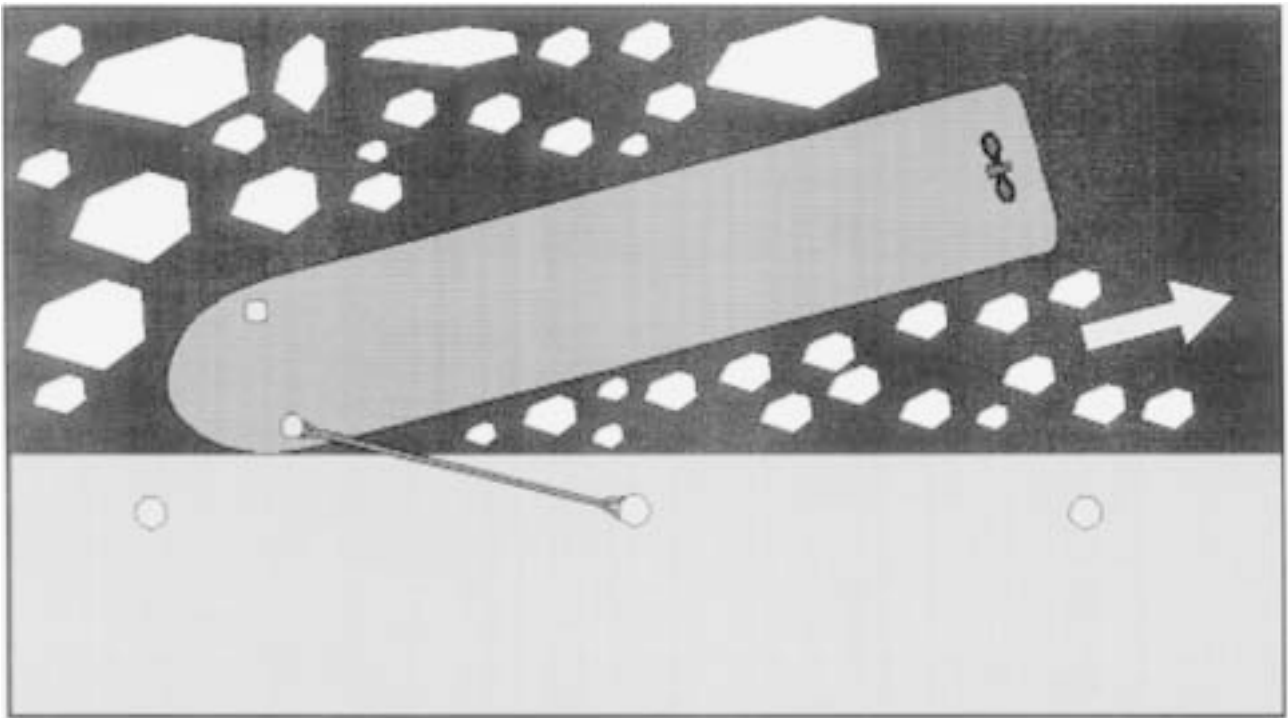
Piirros

Satamavalvojat MM, LL ja NN olivat vastaanottamassa aluksen keulaköysiä ja keulaspringiä. KK meni aluksen perään työntämään jäitä pois aluksen ja laiturin välistä, liikkuen samalla kohti aluksen keulaa. Kun köydet aluksen keulasta oli kiinnitetty laiturin pollareihin, otti NN LL:ltä keksin (venehaka) ja lähti kohti aluksen perää auttaakseen KK:ta jäiden työntämisessä. Miesten käyttämät keksit olivat noin kuuden metrin mittaisia ja valmistettu lasikuidusta. MM ja LL jäivät laiturille aluksen keulan puolelle odottamaan. Aluksen päällikkö ajoi aluksen perää ulos keulaspringin varassa, jotta potkurivirta saisi jäät liikkeelle (ks. piirros).

KK ja NN työskentelivät yhdessä noin 30 metriä aluksen keulasta perään, kireällä olevan keulaspringin lähellä. Luotsi oli kysynyt KK:lta ennen onnettomuutta, kuinka kaukana keula oli laiturista. KK oli vastannut keulan olevan pari metriä irti laiturista. Kerrotun mukaan köysi oli kireällä ja katkesi yllättäen, ilman varoittavia ääniä.

NN putosi köyden iskusta mereen laiturin ja aluksen väliin. Putoamiskohta oli noin 30 metriä aluksen keulasta perään, pollarin etupuolella. NN oli veden varassa muutaman minuutin, kunnes LL sai heitettyä hänelle pelastusrenkaan. Pelastusrenkaan heittoliina oli kuitenkin irti renkaasta ja jäi LL:n käteen.
