# TOT-RAPORTTI

## 27/00

### Asentaja jäi kuorma-auton lastia purettaessa 1000 kg painaneen elementtipakkauksen alle

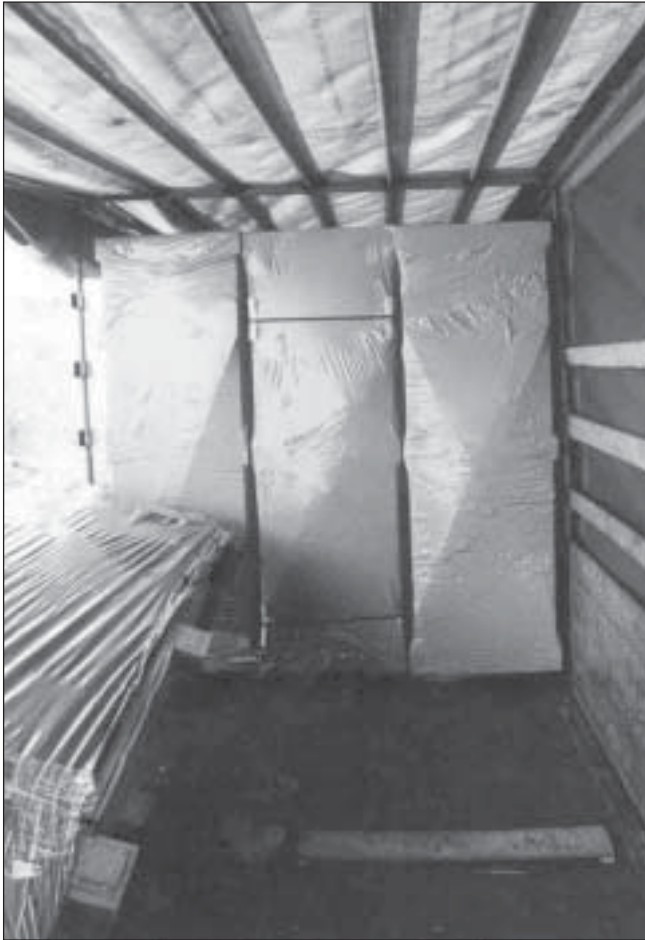
Kukin elementtipakkaus painoi noin 1000 kg. Elementtipakkauksen mitat olivat 250 cm x 75 cm x 235 cm (korkeus). Pakkauksissa oli laivan hyttien seinäelementtejä, jotka oli paketoitu harvalaudoitettuihin ja muovilla käärittyihin paketteihin. Perävaunussa oli elementtipakkauksia rinnakkain kolme kappaletta (Kuva 1). Elementtipakkauksia oli lastattu perävaunuun neljään riviin eli siinä oli yhteensä kaksitoista elementtipakkausta.

**Kuva 1. Kuvassa vasemmalla kaatunut pakkauselementti sekä elementtien kuormaustapa perävaunun pitkittäis-suunnasta katsottuna.**

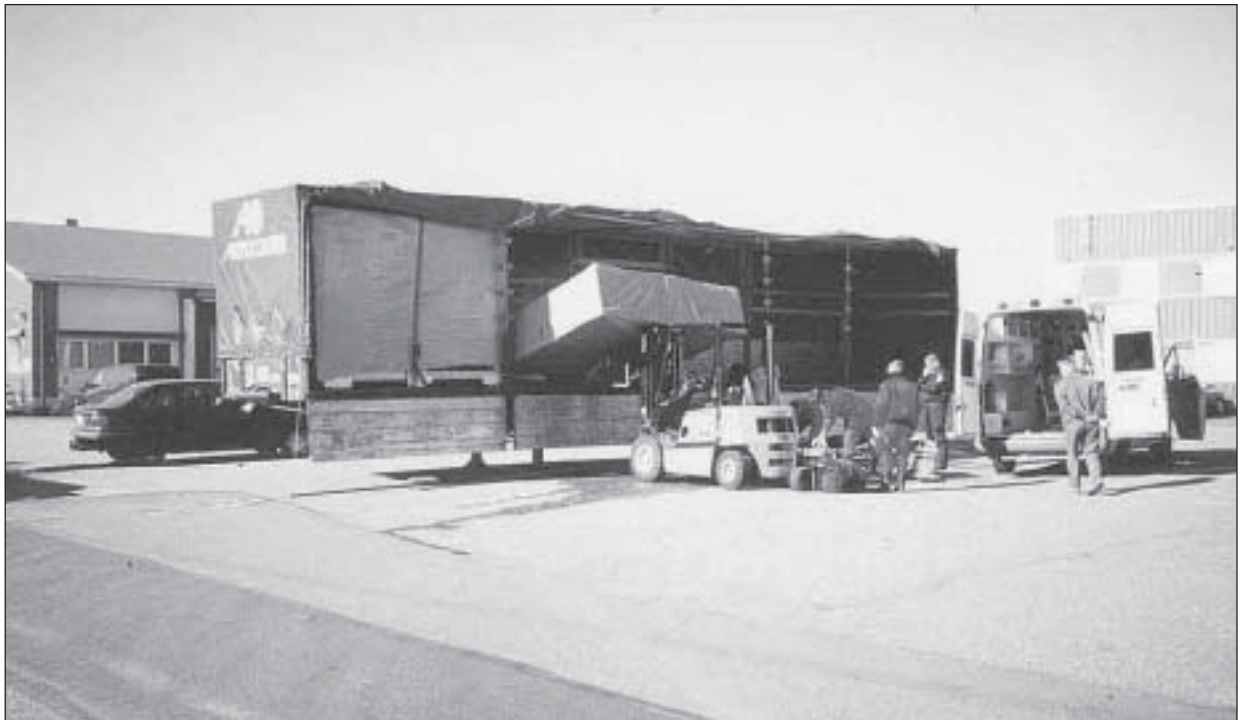
Perävaunun katteet oli nostettu vain toiselta puolelta ylös ja laidat laskettu myös samalta puolen alas. (Kuva 2). Perävaunu oli pysäköitynä varastoalueelle metallisten tukien varaan asfalttialustalle.

Kuormaa purettiin vain perävaunun toiselta sivulta. Hieman työlästä ja aikaa vievää perävaunun toisen sivun avaamista ei tehty. Tämä aiheutti keskeisen riskin syntymisen ottaen huomioon käytössä olleen trukin ulottuvuuden ja nostokyvyn.

**Kuva 2. Yleiskuva kuorman purkamisesta.**

Jos kuormaa olisi purettu molemmilta sivuilta, ei nostosiirtovaunua eikä myöskään suurempaa trukkia olisi tarvittu.

Tässä tapauksessa nostosiirtovaunun käyttö suuren ja helposti kaatuvan taakan siirtämiseksi kapealla lavalla aiheutti keskeisen riskin. Kuorma olisi pitänyt purkaa joko suuremmalla trukilla tai poistamalla perävaunun molemmat sivukatteen pienempää trukkia varten.

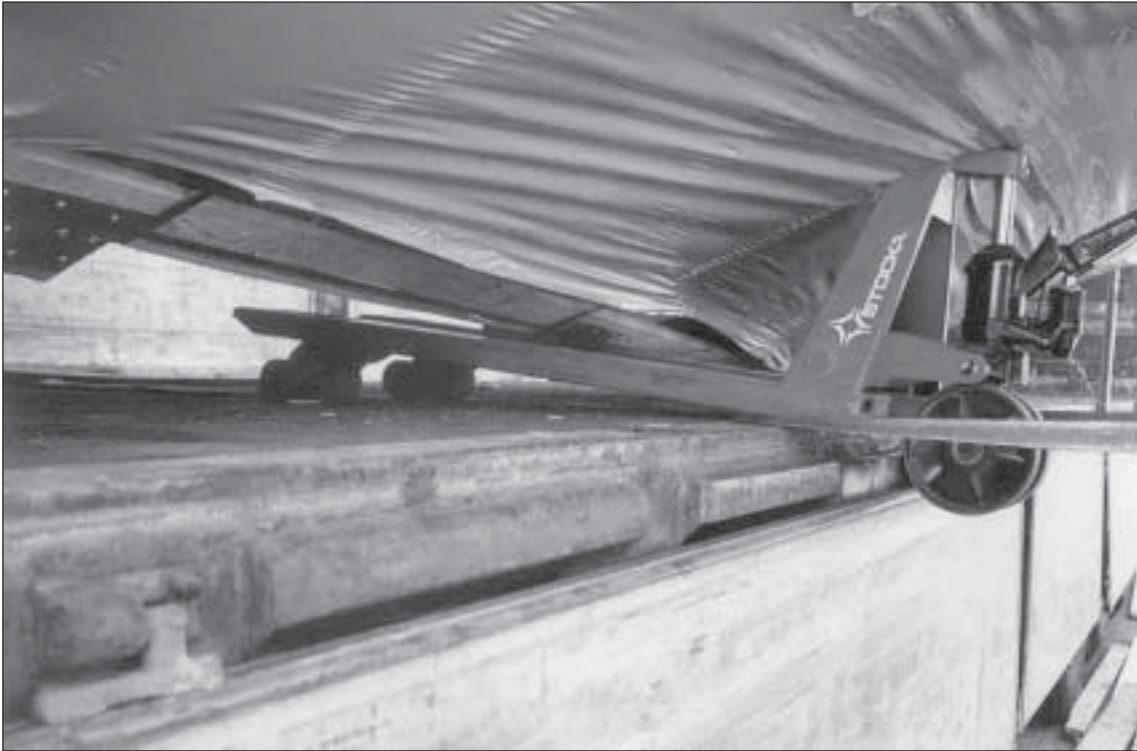
Kun NN seiso i haarukkatrukin piikkien päällä ja veti nostosiirtovaunua itseensä päin, vaunu liikahti liian pitkälle. Tällöin nostosiirtovaunun etupyörät putosivat lavan reunan ulkopuolelle ja sen seurauksena nostosiirtovaunun päällä ollut elementti kaatui NN:n päälle (Kuva 3). NN puristui kaatuneen elementin ja trukin mastorakenteen väliin ja putosi sen jälkeen pää edeltä asfalttiin. NN menehtyi vammoihin seuraavana päivänä.

Työmenetelmä oli riskialtis. Pakkauselementti oli painava (1000kg) siirrettäväksi nostosiirtovaunulla. Edellisistä kuormista lavalle jääneet puulastut ilmeisesti haittasivat myös siirtoliikettä (Kuva 5). NN joutui vetämään nostosiirtovaunun lähelle lavan reunaa, jolloin vaunun pyörät saattoivat helposti pudota lavan reunan yli.

Pakkauselementti oli korkea ja kapea vetosuunnassa, joten se oli kaatumisherkkä juuri vetosuunnassa. Pakkauselementin painopisteestä ei myöskään ollut tietoa.

**Kuva 3. Lavan reunalta alas pudonnut nostosiirtovaunu sekä kaatunut pakkauselementti.**

Vaativa purkamistyö on suunniteltava etukäteen ottaen huomioon putoamis- tai väliin jäämisvaaran vähentäminen käyttäen mahdollisesti trukin piikkien jatkopaloja tai suurempaa trukkia.

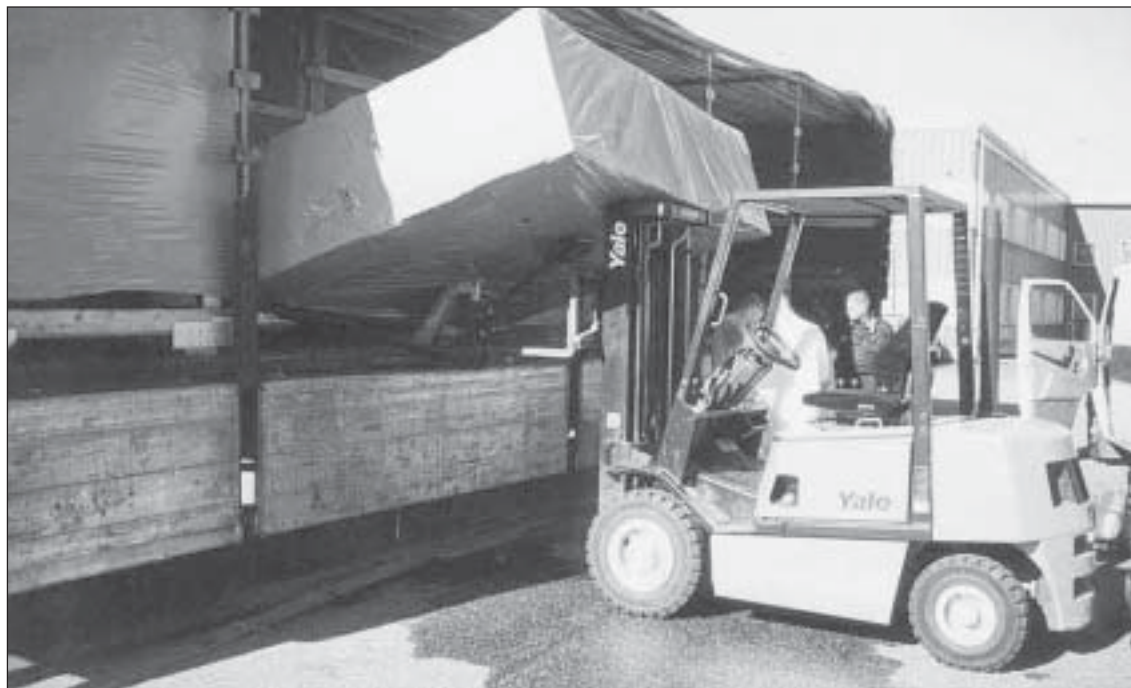
NN jäi kaatuneen pakkauselementin ja trukin mastorakenteen väliin. Lisäksi hän putosi pää edeltä asfalttiin, mikä pahensi vielä hänen jo saamia vammojaan. On mahdollista, että seisossaan trukin piikkien päällä NN:n oli vaikea väistää kaatunutta elementtiä.

**Kuva 4. Haarukkatrukki ja sen päälle kaatunut pakkauselementti.**

Trukin piikkien päällä liikkuminen ja niillä työskenteleminen lisää liukastumis- tai kaatumisriskejä merkittävästi. Tällaista tulee ehdottomasti välttää.

Trukin kuljettajan on kehoitettava tarvittaessa avustavaa työntekijää poistumaan trukin läheisyydestä tai liikkumasta tarpeettomasti trukin piikeillä.

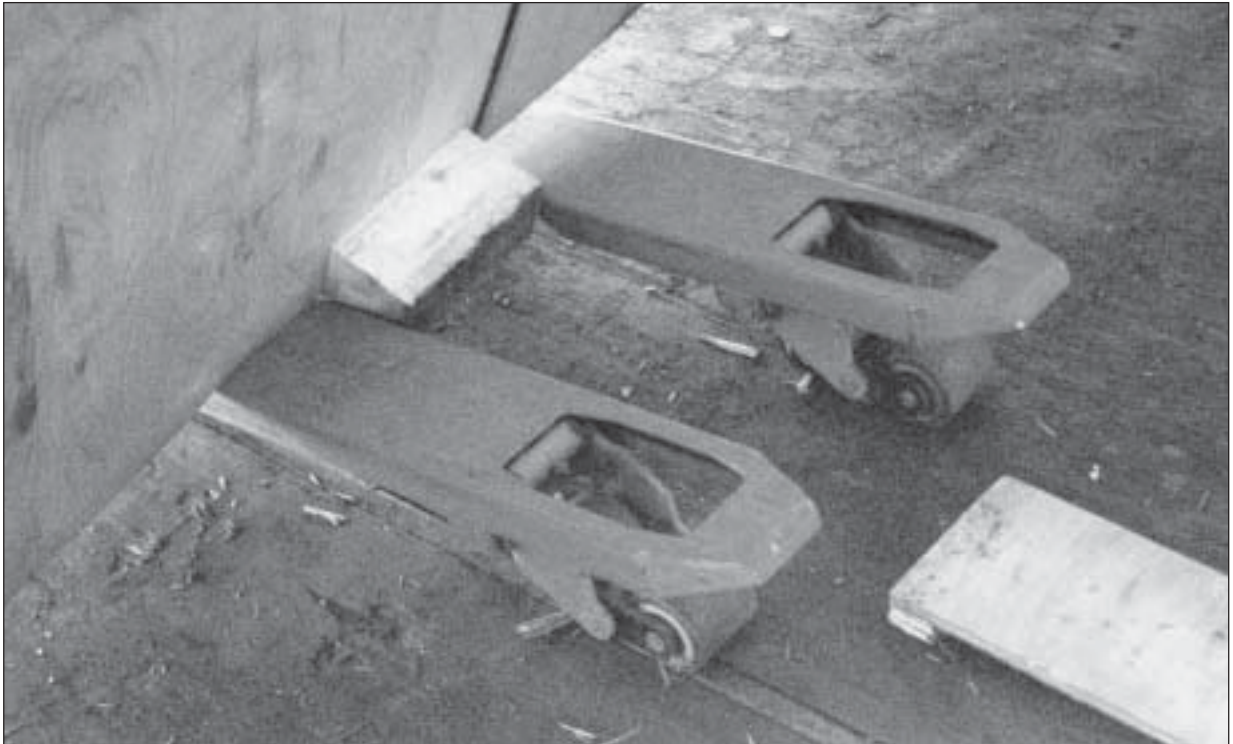
**Kuva 5. Puulastuja lavalla, jotka vaikeuttivat nostosiirtovaunun liikuttamista.**

Työnantajan tulee antaa tarvittaessa työntekijöilleen kirjalliset ohjeet turvallisista työtavoista ja -menetelmistä jne. Niissä tulee korostaa nostosiirtovaunuun liittyviä riskejä. Lisäksi huomiota tulee kiinnittää lavan puhtauteen.
