TOT-RAPORTTI

11/00

Teollisuushallissa putosi 135 kg painava ilmastointikanavan osa autonkuljettajan päälle

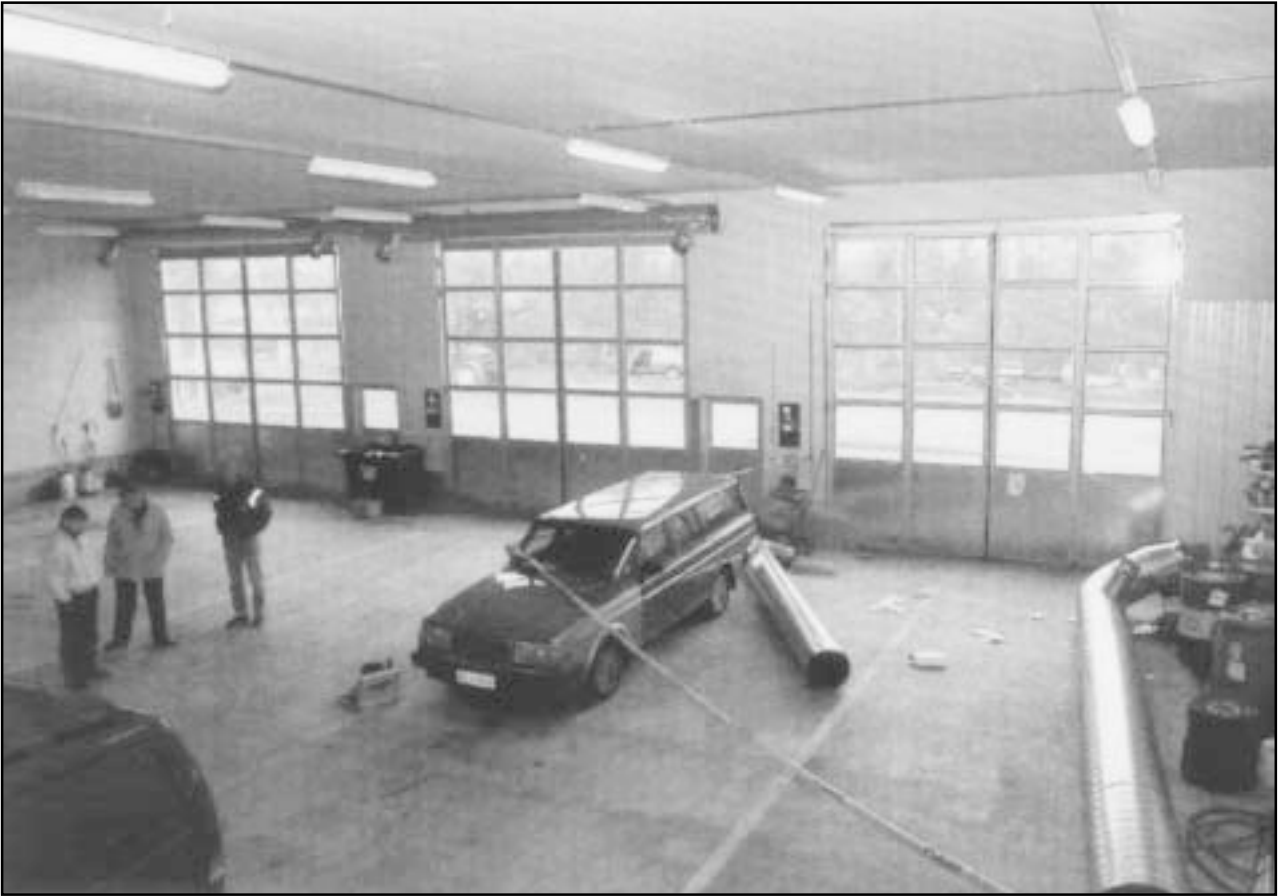
“ Osa hallin lämmitysjärjestelmään kuuluvista, lähelle kattoa asennettuna olleista ilmastointiputkista oli kannakkeiden pettäessä pudonnut taiteovia sulkemassa olleen NN:n päälle. Alas pudonnut putki oli aiheuttanut NN:lle kuolemaan johtaneet vammat (kuva 1).

Kuva 1. Pudonneet kanavanosat.

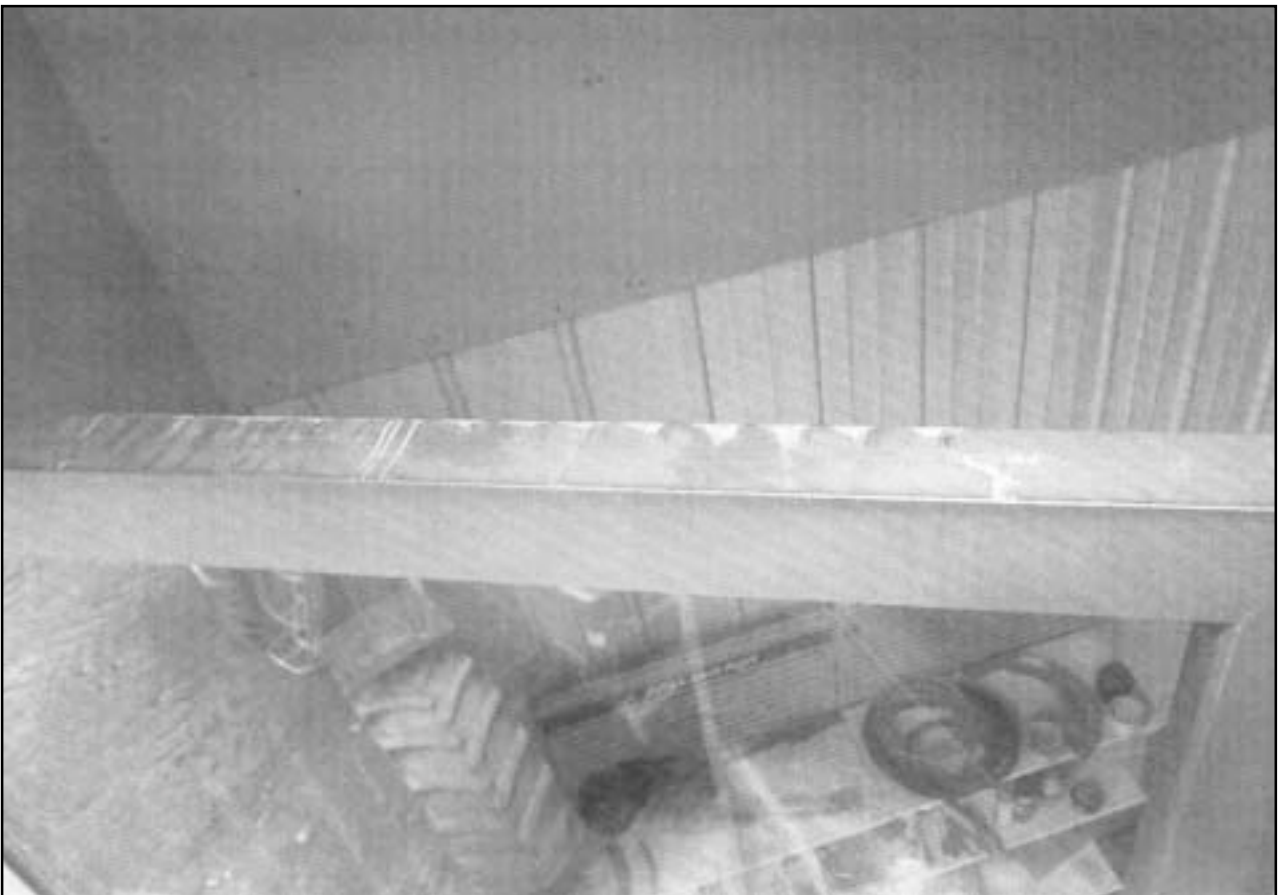
Ennen kannakkeiden lopullista pettämistä on putken täytynyt vajota alkuperäisestä asennuskorkeudestaan alaspäin, koska lattialle pudonneessa putkessa todettiin lukitussalvan jättämiä hankausjälkiä (kuva 2). Samoin todettiin taiteoven yläreunan yläpinnalla putken kierresaumojen aiheuttamia hankausjälkiä.”

Kuva 2. Taiteoven yläreunassa hankaumajälkiä.

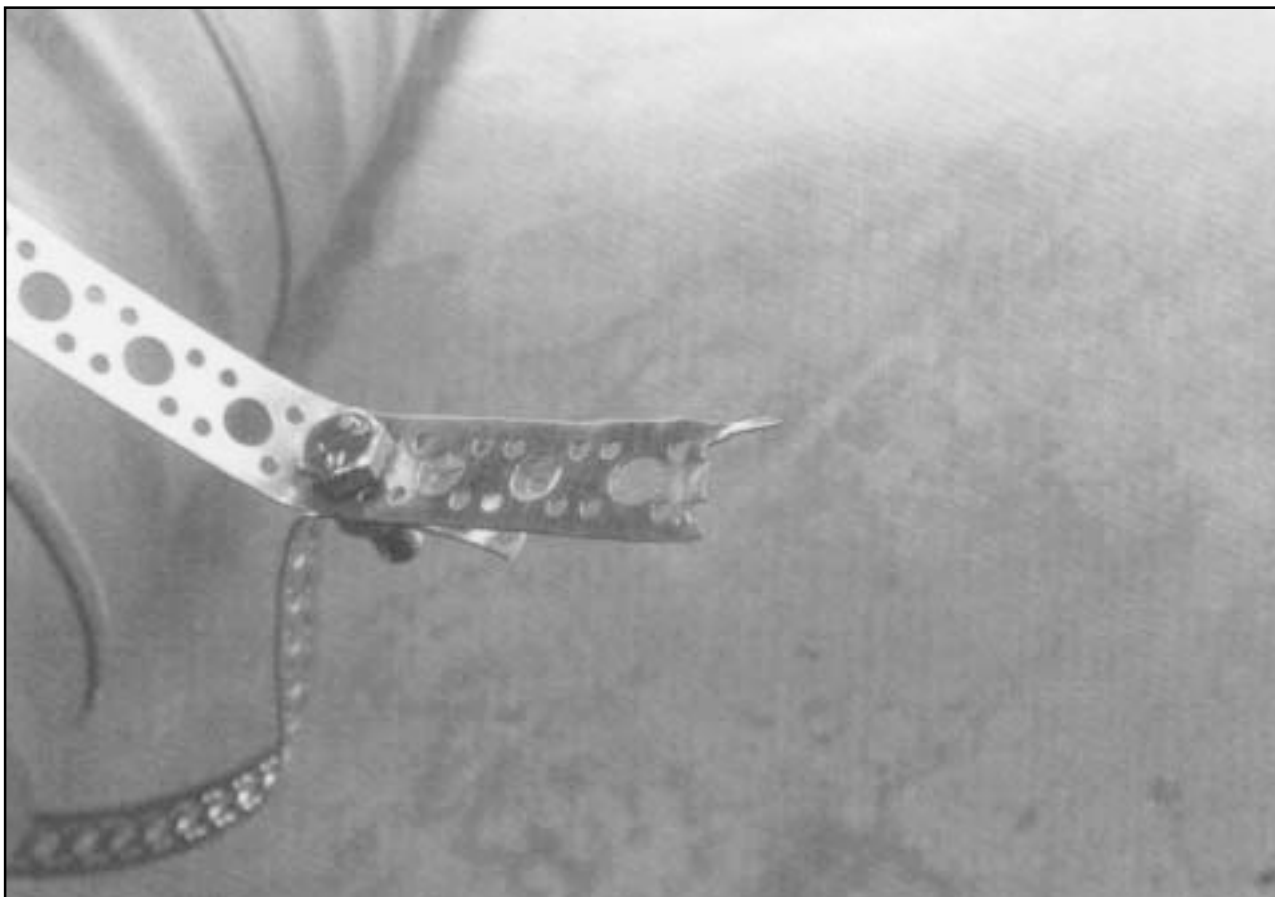
Pudonneet ilmastointiputket oli ripustettu kaudella 20 mm:n levyisellä yksinkertaisella reikänauhalla hallin kattoon. Reikänauha oli putken ympäri ja pultilla yhdistetty silmukaksi. Nauhan yläpää oli taitettu 90°:een kulmaan ja kiinnitetty reiästä pultilla kattoon. Kaikki kolme sivuseinällä olleet putken kannakkeet olivat katkenneet. Oven yläpuolella olleista kannakkeista oli kaksi katkennut, kolmas jatkoksen kohdalla ollut kannake oli jäänyt silmukkana kattoon. Kaikki katkenneet kannakkeet olivat pettäneet kattokiinnityksen taittokulman kohdalta (kuvat 3 ja 4).

Hallissa on öljylämmityskattila, joka lämmittelee ulkoilman. Järjestelmään kytketty puhallin syöttää kattilan lämmittämän ilman kanavia pitkin halliin. Puhallin on käynnistyessään saanut kanavissa aikaan äkillisen paineen lisäyksen, mikä taas on aiheuttanut kanavien pienen heilumisliikkeen. Tämä liike on aiheuttanut kannakkeina käytetyn vannenauhan väsymisen ja lopulta pettämisen.

Kuva 3. Katkennut reikänauha.

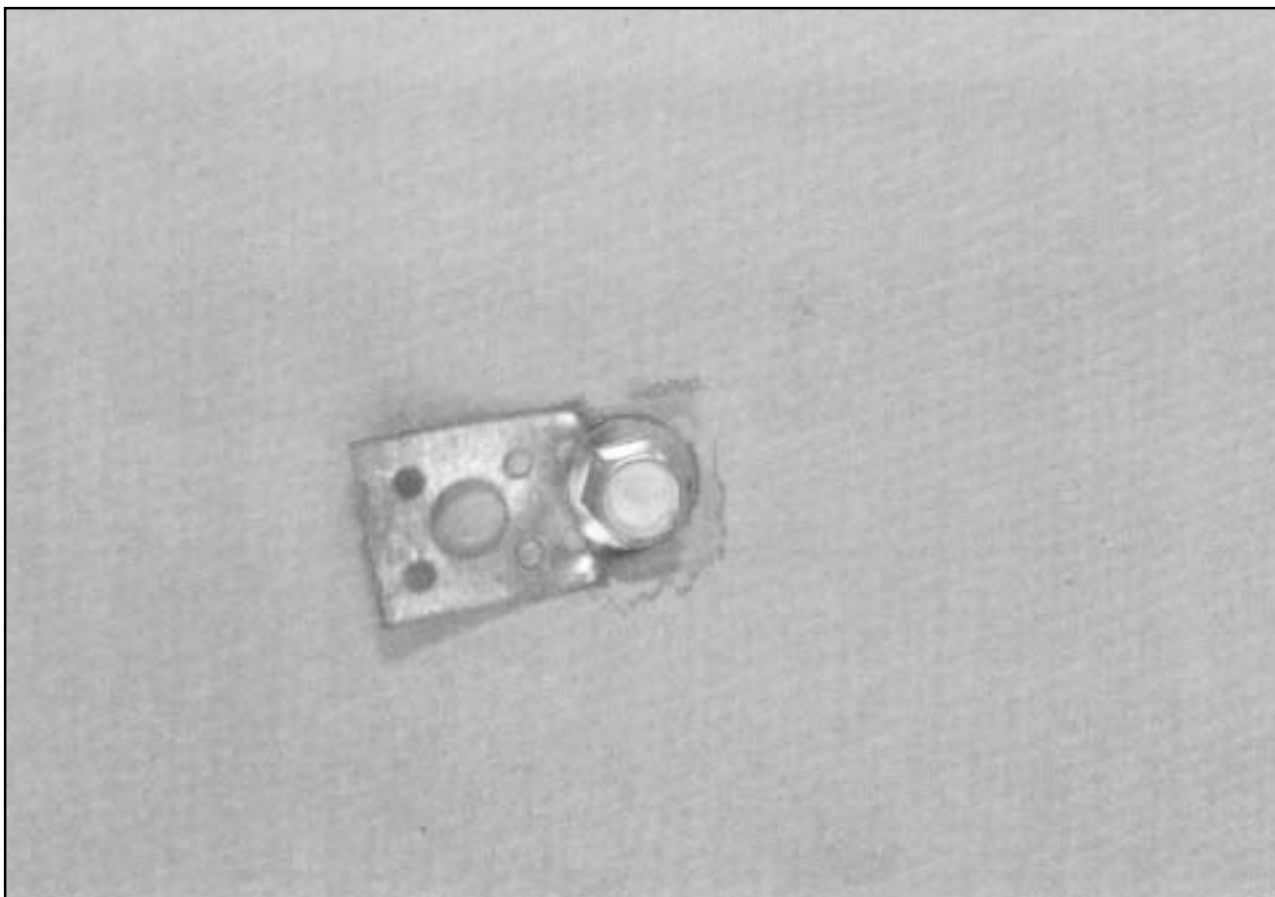
Kuva 4. Reikänauha katkesi taitekohdata.

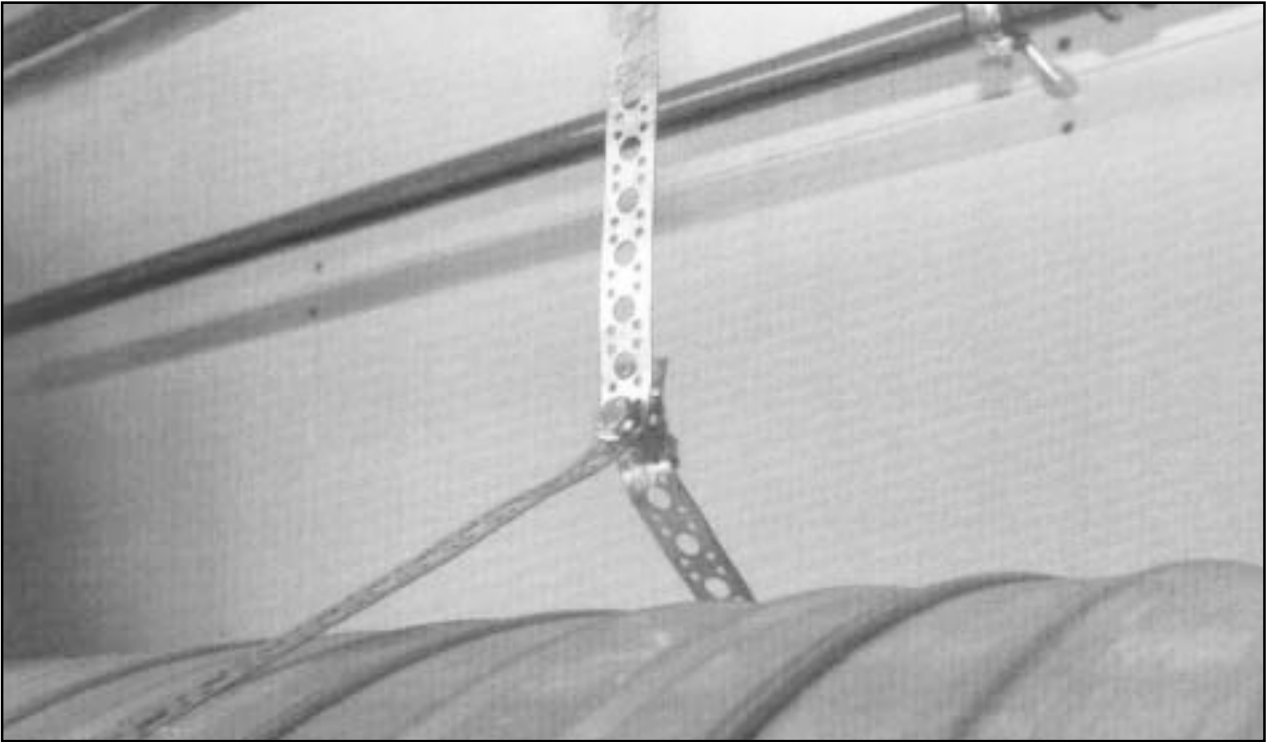
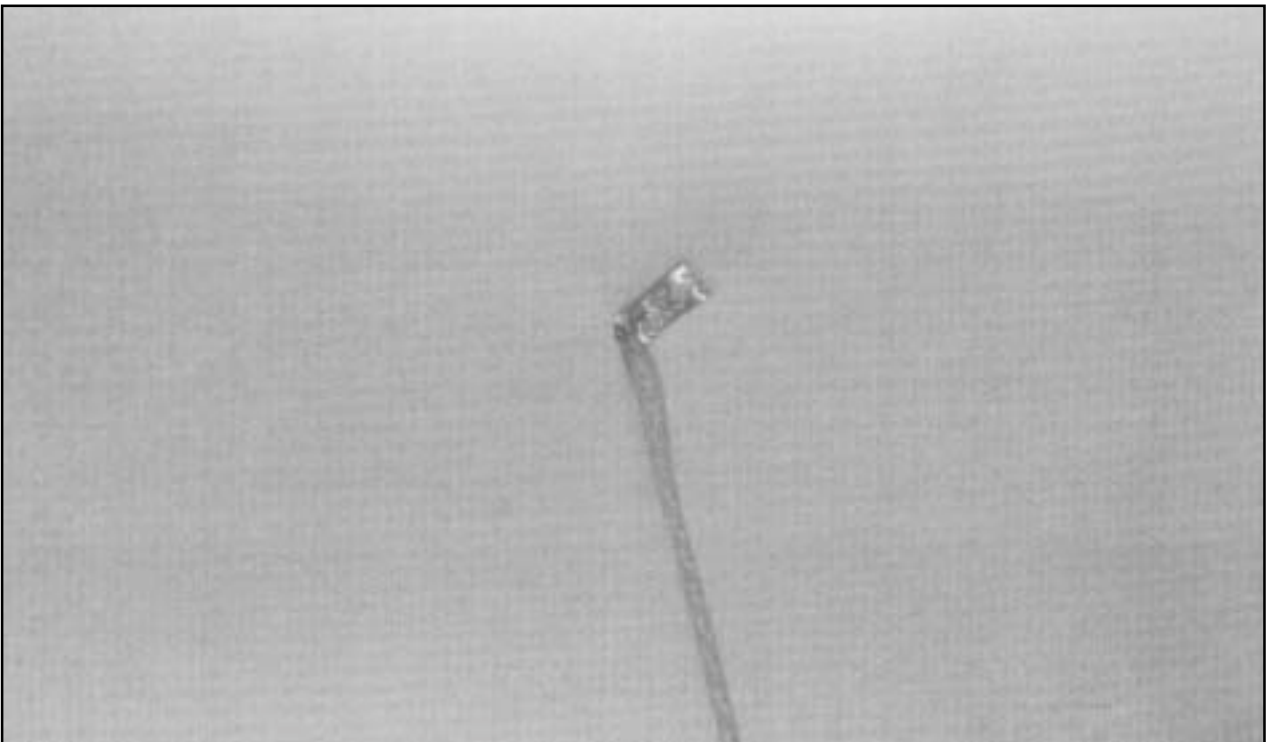
Yksinkertainen metallinen reikänauha 90°:een taitoksella ei täytä kannakkeille asetettujen standardien vaatimuksia (kuvat 5 ja 6).

Kuvat 5 ja 6. Esimerkki kanavien kannakkeista.

Kanavien kannakkeiden ja kannakointijärjestelmän on oltava sellainen, että kanavat voidaan tukevasti kiinnittää erilaisiin rakenteisiin. Kanavien kannakkeiden on oltava vähintään samaa paloteknistä luokkaa kuin kanavat. Kannakointin on kestävä kanaviston painon lisäksi muut kuormitustekijät, kuten mahdolliset kanavien tai rakenteiden värähtelyn sekä nuohouksen aiheuttamat rasitukset.

Kannakointijärjestelmän kiinnitysosien lujuus on todettava luotettavalla tavalla. Kun kiinnitysalusta on muuta materiaalia kuin betonia, otetaan kiinnitystä suunniteltaessa ja asennettaessa huomioon kiinnitysalustan rakenne ja paksuus sekä kiinnityksen etäisyys kiinnitysalustan reunasta. Lisäksi selvitetään kiinnikkeeltä vaadittava kapasiteetti ja kuormitukset (veto-, leik-

kaus- vai yhdistetty). Kannakointijärjestelmän komponenttien on täytettävä standardeissa SFS 5370 ja SFS 5380 annetut vaatimukset. Tarvittaessa kiinnitysosien lujuus tarkistetaan työmaalla kuormituskokein.
