TOT-RAPORTTI

YTOT 2/00

Maatilayrittäjä kuoli betonipumppuauton puomin osuttua 20 kV:n ilmajohtoon

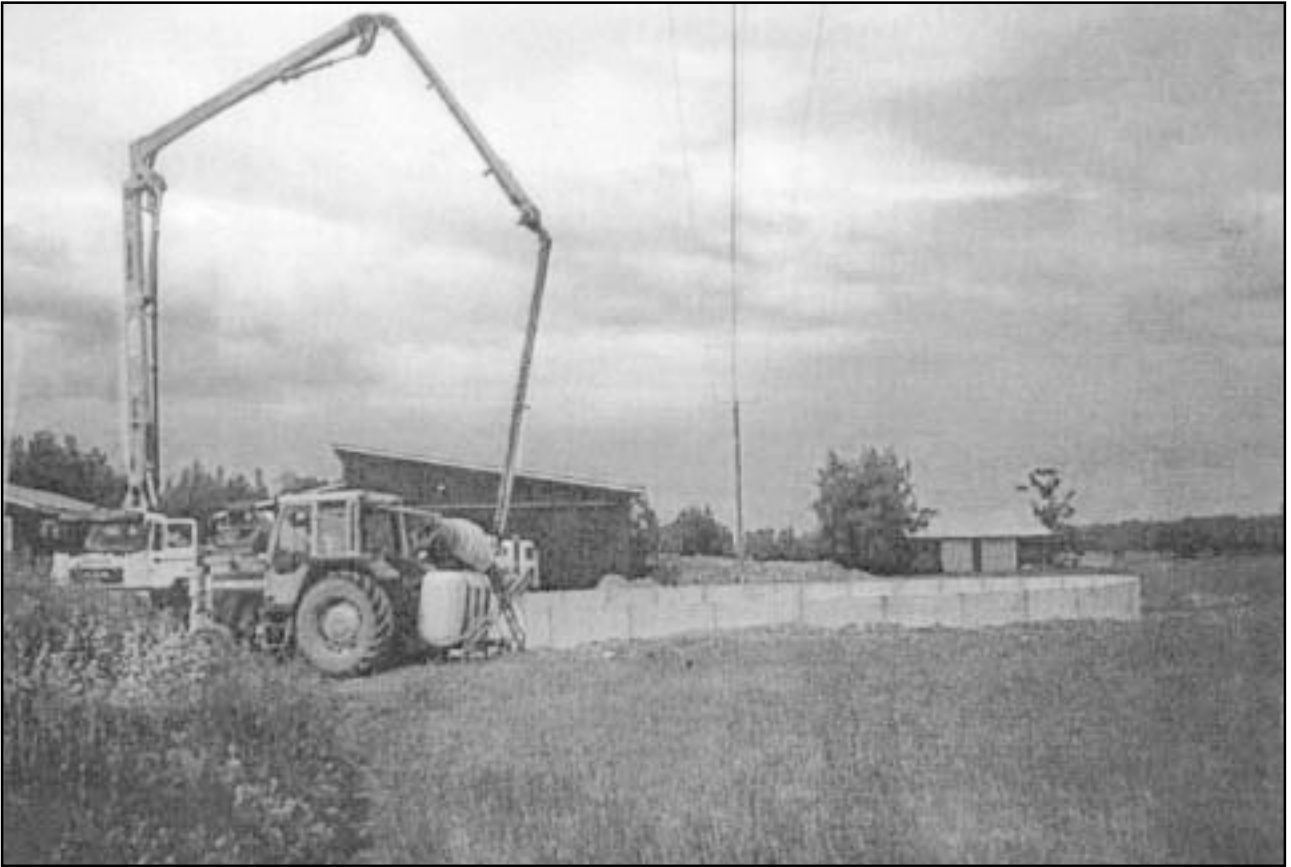
Maatilalla rakennettiin rakennusluvan mukaisista lietalantala, jonka halkaisijaltaan 18 metrin lietesäiliö oli 20 kV:n ilmajohdon alapuolella (Kuva 1).

Kuva 1. Kuvan keskellä on lietesäiliön yläreuna, jonka yläpuolella on 20 kV:n ilmajohto ja vasemmalla puolella pumppuauto.

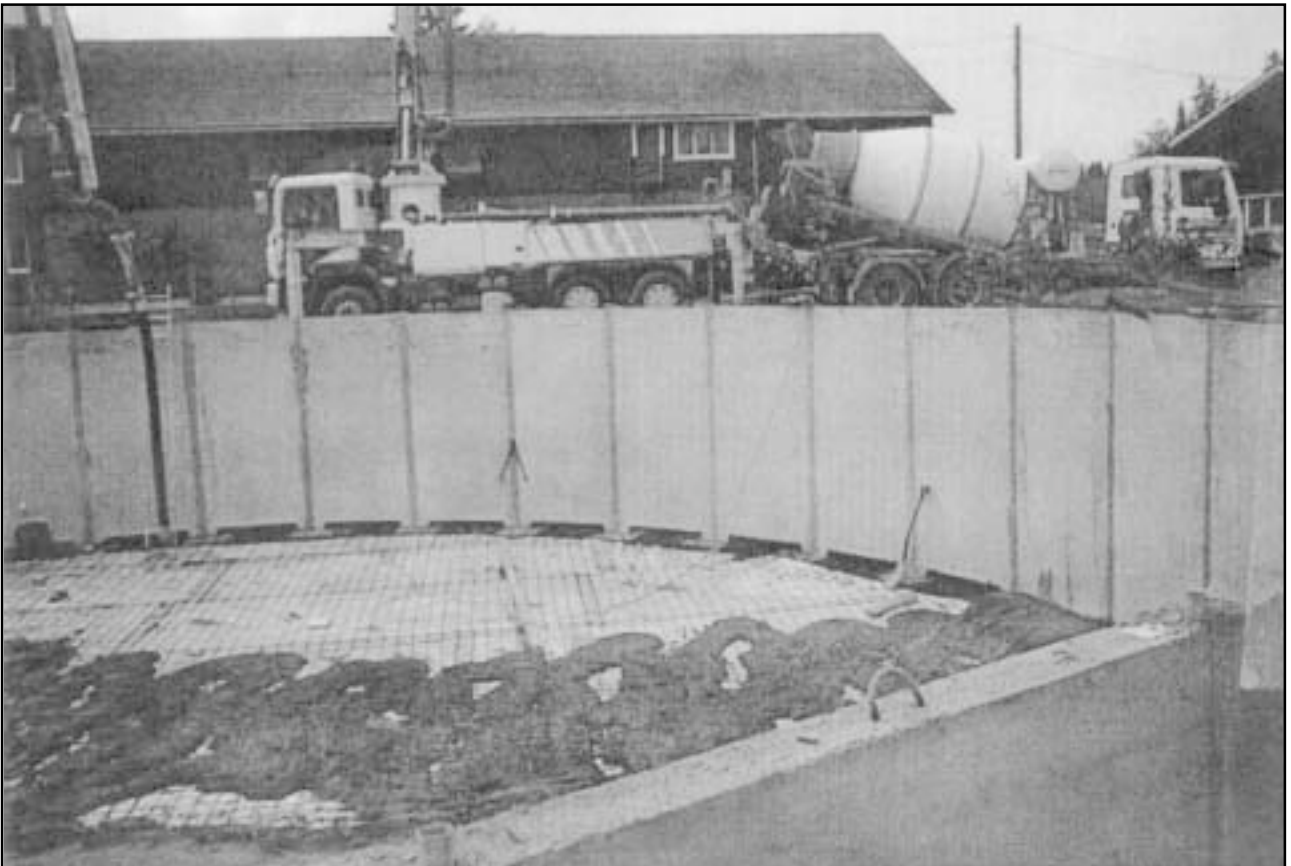
Aamupäivällä oli aloitettu lietesäiliön pohjan betonointi. Betoni tyhjettiin toisen auton säiliöstä työkohteeseen betonipumppuauton avulla. Tätä varten pumppuauton kuljettaja LL oli pystyttänyt pumppuauton lietesäiliön läheisyyteen ilmajohdon ulkopuolelle (Kuva 2). Hän oli todennut säiliön yläpuolella olleen ilmajohdon ja arvioinut, että pumppaus oli mahdollista tehdä turvallisesti vähimmäisetäisyyksiä noudattaen.

Kuva 2. Lietesäiliön lattian betonityön vaihe tapaturman sattuessa.

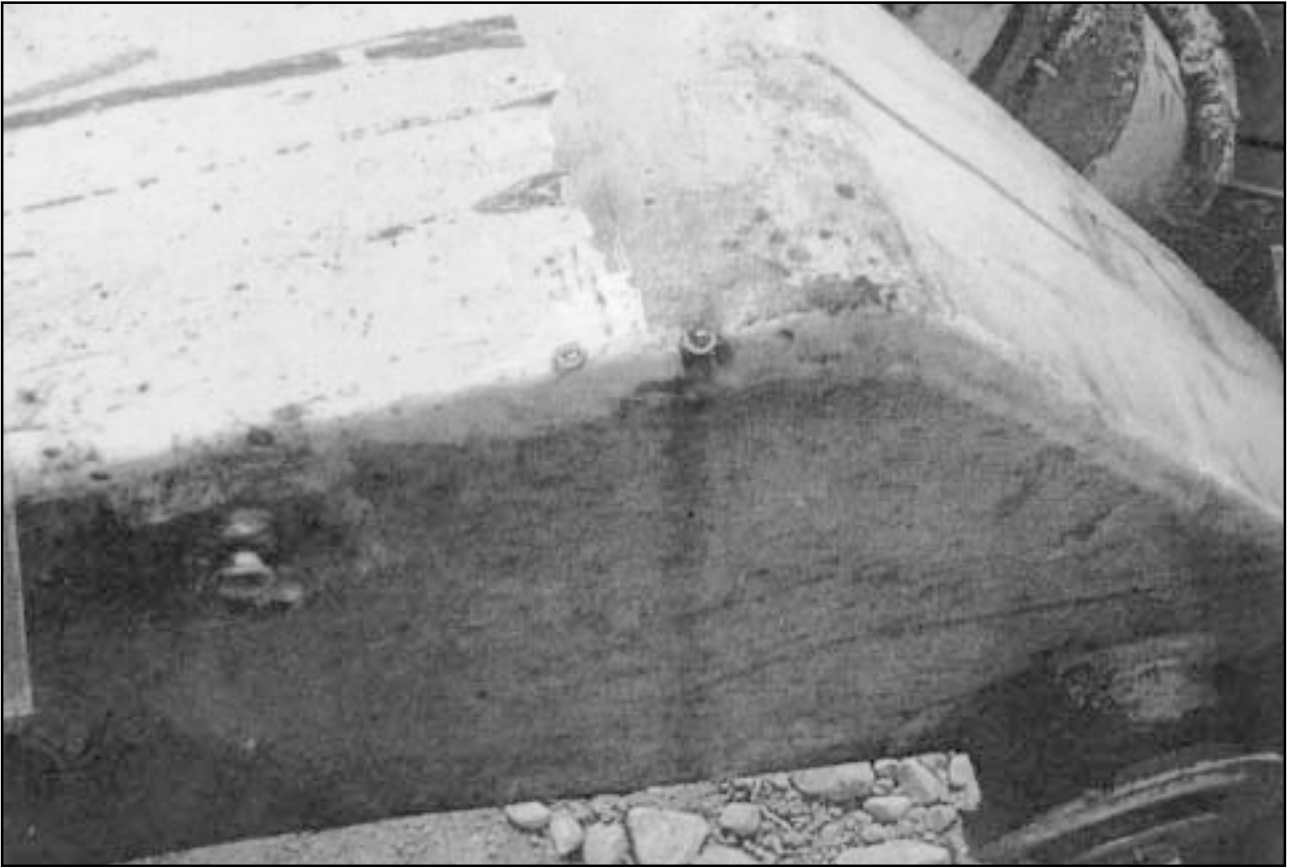
Puomin viimeisen osan polvekkeessa, joka oli ulottunut vahingon aikana lähimmäksi johdinta, oli kaksi valokaaren jättämää pientä jälkeä.

Pumppuauton puomin uloin osa oli työn aikana ilmajohdon johtimen läheisyydessä sellaisella etäisyydellä, että sähkö johtui ilmateitse puomin polvekkeeseen. Puomin kosketusta johtimeen ei oltu havaittu tapahtuneen. Säiliön pohjalla seisseen ja pääteletkusta kiinni pitäneen NN:n kautta syntyi maasulku, jonka kautta sähkövirta kulki. NN sai voimakkaan sähköiskun.

Kuva 3. Keskellä kuvaa pumppuauton puomiin syntyneet kaksi perättäistä oikosulukohtaa.

2) Avoijohdon jännitteestä riippuvaista vähimmäisetäisyyttä ei saa alittaa, kun suojausmenetelmänä käytetään riittävää etäisyyttä. Pumppuauton puomi ei saa ulottua vähimmäisetäisyyttä lähemmäksi ilmajohdon johtimista.

3) Turvallisen työalueen rajat pitää määritellä tarkasti ottaen huomioon puomin liikuttamiseksi tarvittava vapaa alue. Työskentelyalueen vähimmäisetäisyyden pitää olla esimerkiksi 20 kV:n paljaasta jännitteisestä osasta vähintään 3 m.

5) Sopiva paikka seurata liikkuvaa puomia on puomin sivulla, josta näkee selkeästi sähköjohdon suunnassa puomin ja ilmajohdon johtimen vapaan välin. Puomin etäisyyden arvioinnin helpottamiseksi pumppuauton puomiin voisi merkitä selkeät ja näkyvät vertailumitat.
