TOT-RAPORTTI

15/00

Varastomies jäi kaatuneen ikkunanipun alle

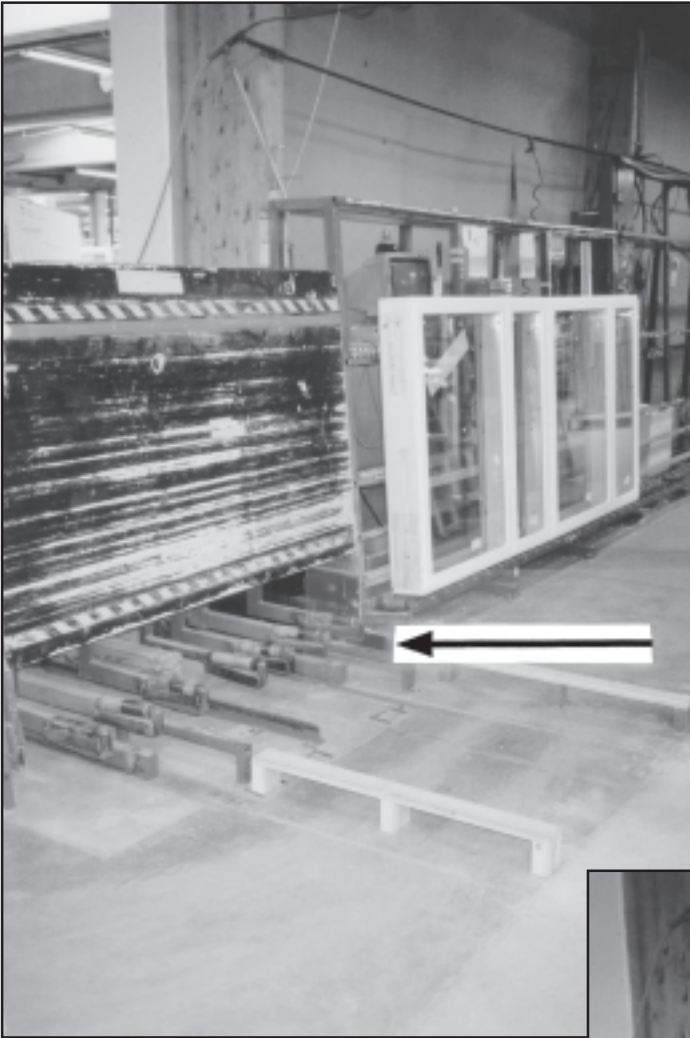
Niputuspuuseeseen aiemmin asennettu toppari, jonka avulla ikkunoiden päädyt saatiin samalle tasalle, ei toiminut. Tästä johtuen kaatumisen aiheuttanut ikkuna oli noin 20 mm pituussuunnassa väärässä paikassa. Toimimattomuus hidasti niputusvaihetta ja aiheutti ylimääräisiä riskejä.

**Kuva 1. Ikkuna tulossa niputus-
pisteeseen. Nuoli osoittaa
topparin, joka ei toiminut.**

Niputuslaitteeseen asennettujen lisälaitteiden toimintakunto tulisi tarkistaa määräajoin (tässä tapauksessa toppari, jonka avulla ikkunoiden päädyt saatiin samalle tasalle). Lisälaitteiden

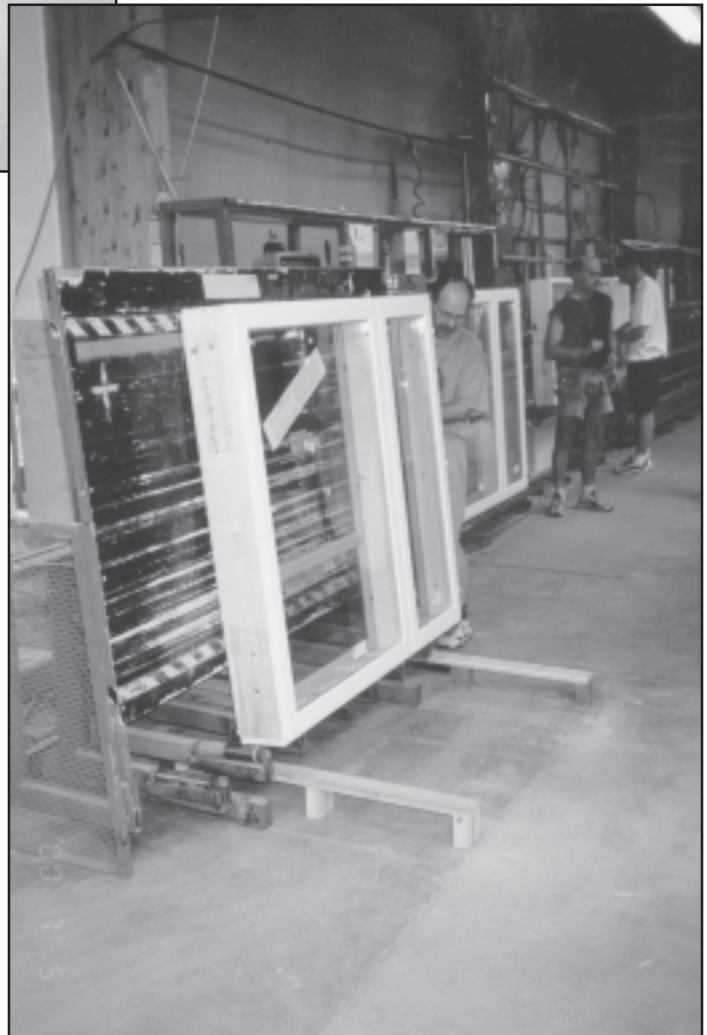
**Kuva 2. Ikkunan siirto
pukkien varaan.**

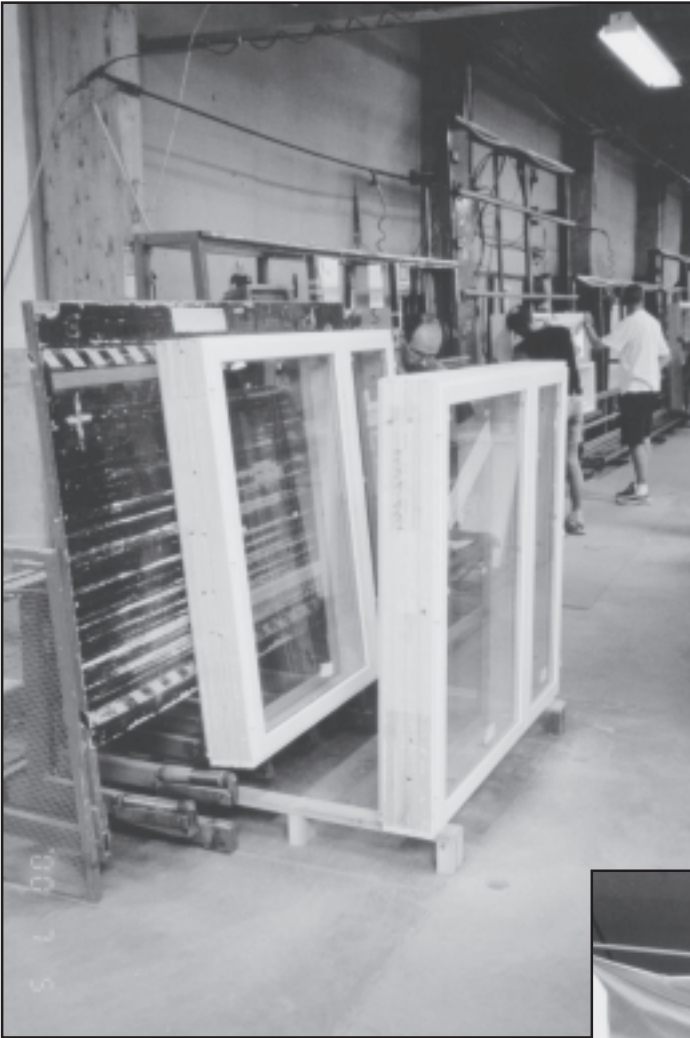
Kuva 3. Toinen ikkunan siirto pukkien varaan. Ikkunoita ei ole tuettu eikä reivattu, koska karmi on leveä ja ikkuna matala.

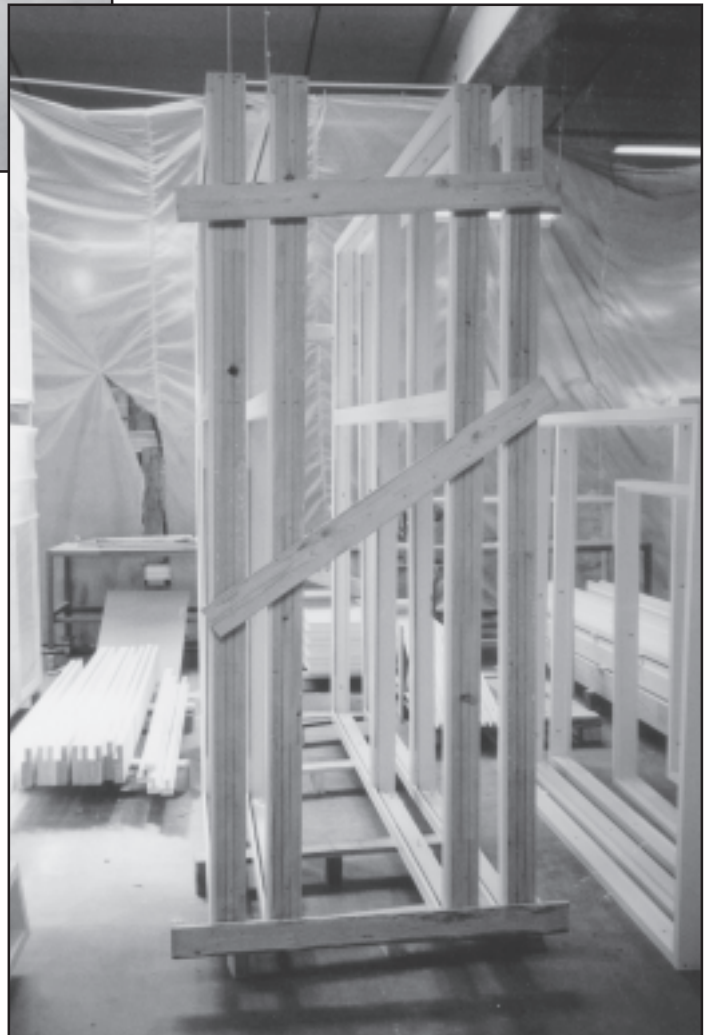
Ikkuna oli poikkeuksellisen kapea (105 mm). Tavallisesti karmit olivat 131–174mm. Kapeus suuren korkeuden kanssa teki yhdestä ikkunasta helposti kaatuvan. Siihen ehkä NN ei ollut varautunut.

Kuva 4. Tapaturmassa kaatuneet ikkunat pakkausasennossa.

Ikkunanipun kaatuminen tulee estää kunnollisella reivauksella sekä riittävän lujalla tuenalla kiinteisiin rakenteisiin.

Niputusasteeseen voidaan asentaa pystysuora tanko, joka estää nipun mahdollisen kaatumisen työntekijöiden päälle (tapaturman jälkeen tällainen on asennettu).
