# Työpaikkaonnettomuuksien tutkinta (TOT)

**29/96**

## Kiinteistöalan palvelut

Siivooja puristui hissien ja jätöpaperialatikon väliin.

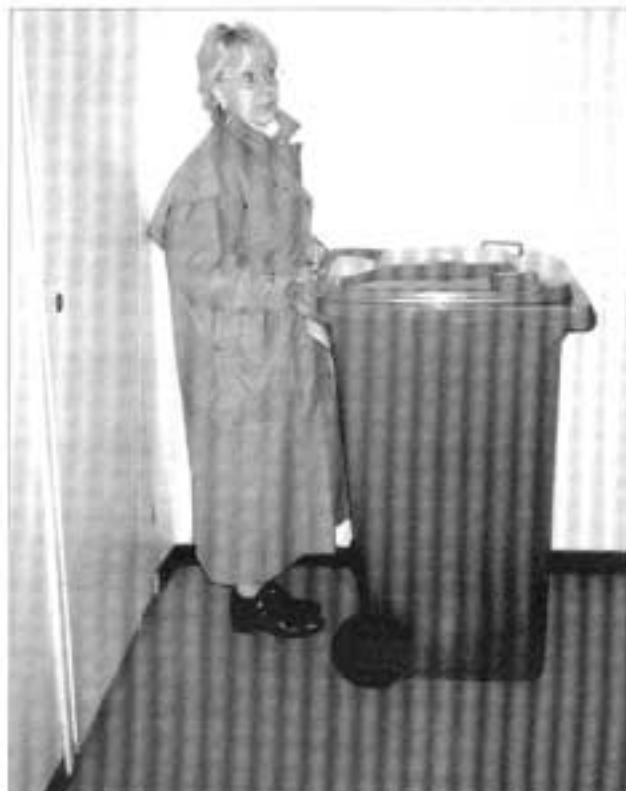
Jättepaperilaatikon toimitti kerrostalon takapihalle paikallinen jättepaperinkeräysyritys. NN oli ajan mittaan alkanut käyttää lähinnä ulkokäyttöön tarkoitettua jättepaperilaatikkoa myös sisätiloissa ja kuljettanut tätä suurehkoa pyörien varassa siirrettävää jättepaperilaatikkoa myös rapun henkilöhississä (Kuva 1).

Jätepaperilaatikko oli liian suuri hissiin ja se oli tuotu paikalle ulkokäyttöä varten. Hissin takaseinän ja jätepaperilaatikon väliin jäi maksimissaan vain 37 cm tilaa. Jätepaperilaatikon valmistajalla oli olemassa myös selvästi kapeampia jätepaperilaatikkomalleja.

Kuva 1. Onnettomuudessa mukana ollut jätöpaperilaatikko (lavastettu kuva).

Kun hississä kuljetetaan jät-paperilaatikkoa, tulee jät-paperilaatikon ja hissien seinämien väliin jäädä riittävästi tilaa (esimerkiksi 50 cm). On tärkeää havaita, että tämä toimenpide ei silti estä kiilavaikutusmahdollisuuden syntymistä, jos hissikorissa ei ole ovea.

Pyörillä kulkevissa jät-paperilaatikoissa tulisi olla jalka- tai käsijarru varsinkin silloin, kun niitä kuljetetaan hisseissä.

Jät-paperilaatikon etureuna tulisi pyöristää, jotta se ei törmäisi hissikuilun seinämän epätasaisuuksiin.

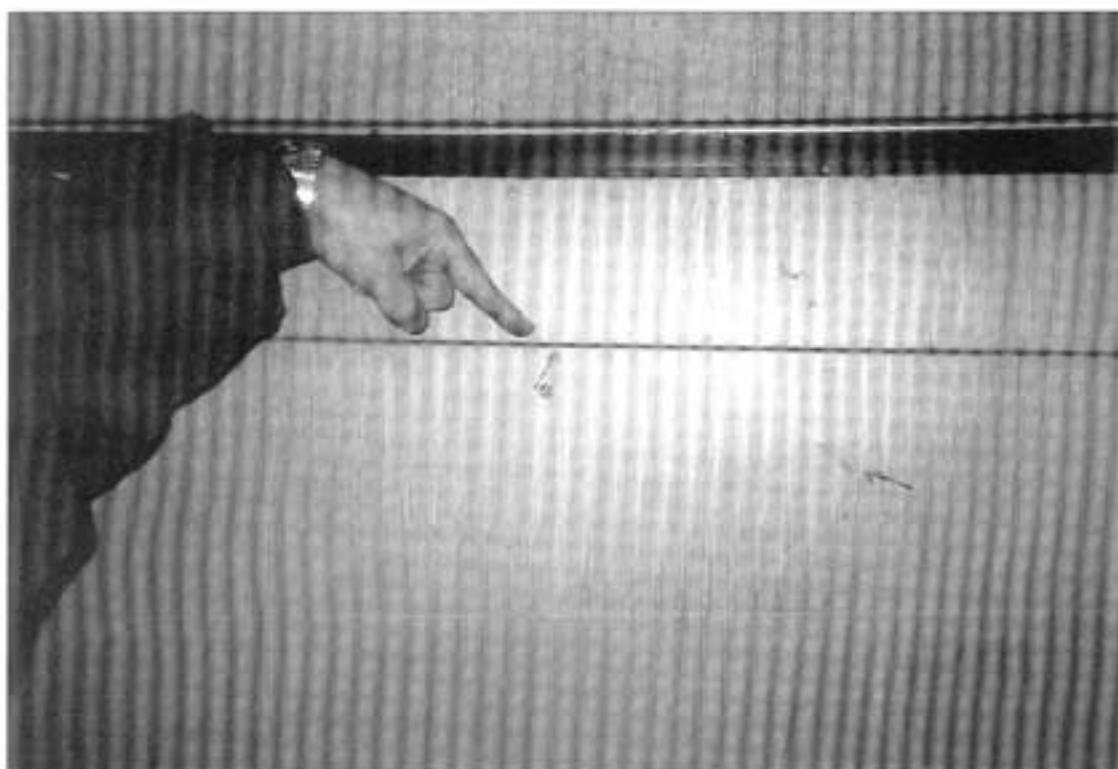
Hankauksesta syntynyt kitkavoima kippasi laatikon siivoojaa vasten, jolloin syntyi voimakas "kiilavaikutus". Kiilavaikutuksen takia siivooja puristui ensin hissinkin takaseinää vasten ja sen jälkeen hissinkin kattoa vasten puristusvoiman lisääntyessä koko ajan. Hissi pysähtyi lopulta hissikyöden löystytyä, kun hissi oli laskeutunut 1,5 metrin matkan. Jälkeenpäin havaittiin, että jättepaperilaatikosta oli jäänyt hankausjälkiä hissikuilun seinämään 25 cm matkalta hissikyönnöksen alapuolelle (Kuva 2).

Kiilavaikutusta edesauttoi se, että jättepaperilaatikko oli pyörien varassa. Lisäksi hissikyönnöksen alapuolella (14 cm) oli noin 2-3 mm leveä ja kovareunainen sauma, johon jättepaperilaatikon etureuna törmäsi, jolloin sauma lisäsi entisestään jo syntynyttä kiilavaikutusta.

14 cm hissikynnyksen alapuolella oli noin 2-3 mm leveä ja kovareunainen sauma, johon jätepaperilaatikon terävä etureuna törmäsi luistaessaan pitkin hissikuilun seinämää lisäten jo syntynyttä kiilavaikutusta.

Kuva 2. Hissikuilin seinä ja siinä ollut sauma, johon jätöpaperilaatikon etureuna törmäsi lisäten kyllävaikutusta. Kuvan yläosassa oleva musta raita on hissien oven kynnyks.

Hissikuilun seinämän tulisi olla mahdollisimman tasainen. Seinälevyjen väliset saumat tulisi täyttää kitillä tms.
