Työpaikkaonnettomuuksien tutkinta (TOT)

5/96

**Luotsi putosi luotsikutterista ja hukkui ollessaan
siirtymässä luotsattavaan alukseen**

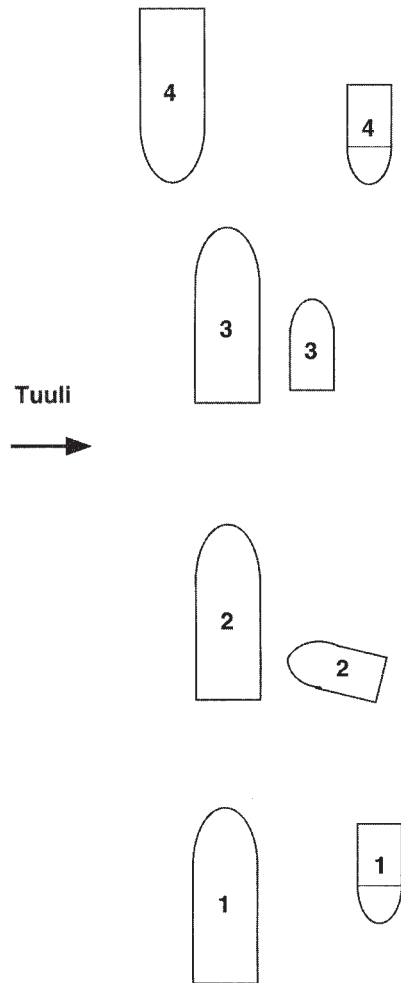
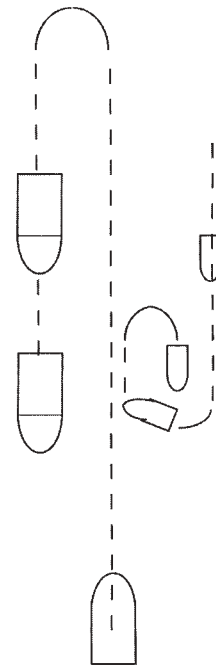
Piirros 1 5/96

Alusten liikkeet on esitetty piirroksessa 1.

Aluksen nopeus oli onnettomuushetkellä 6-7 knots ja tuuli n. 15 m/s. Avoin meri aiheutti parin metrin aallokossa molemmille aluksille melko kovan rullauksen (alusten liikkeit, piirros 1).

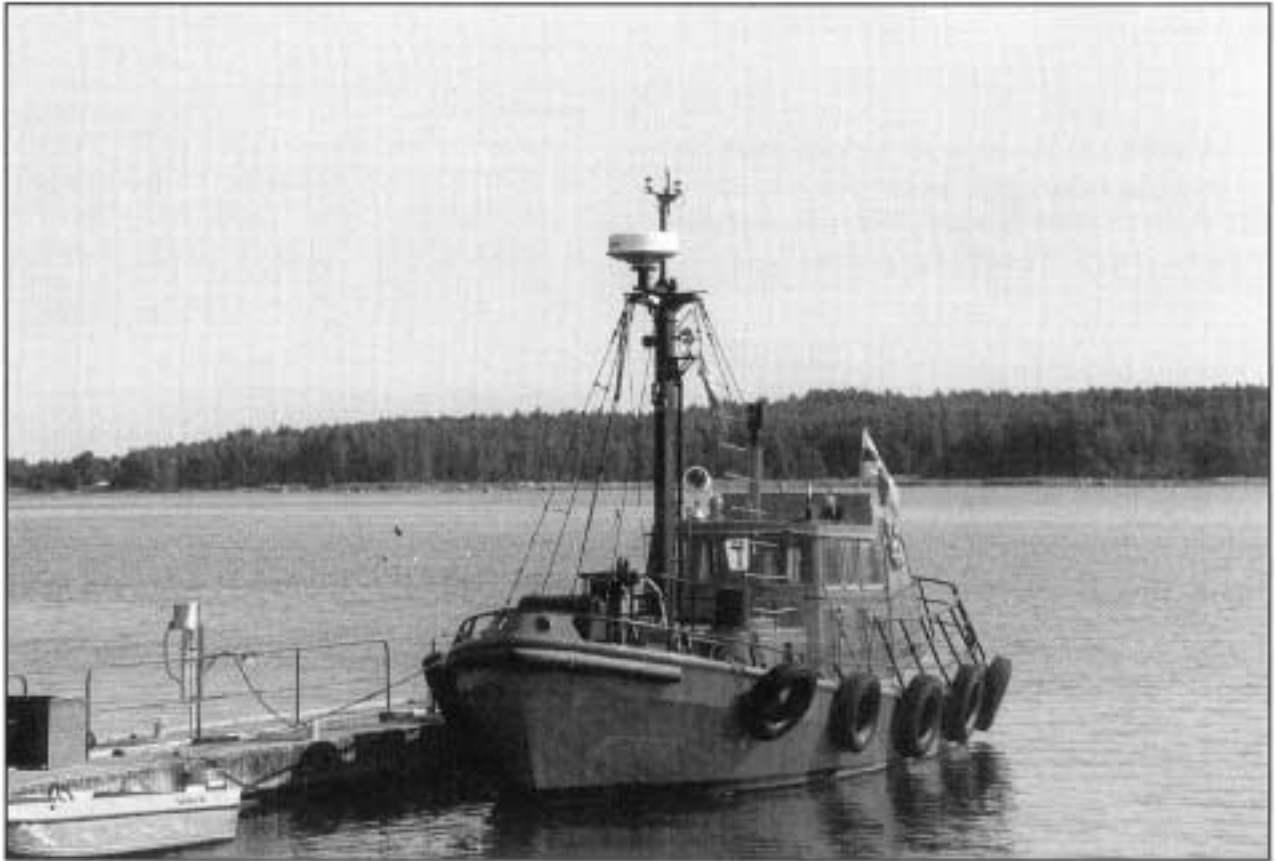
Kuva 1. Luotsikutteri

Helmikuun alussa klo 04.00 lähti luotsikutteri MKL (kuva 1) Utön luotsiasemalta kohti luotsipaikalla odottavaa venäläistä M/s Viktor Buynitsky -alusta. Miehistönä olivat kutterinkuljettajat K.K ja R.R sekä mukana luotsi N.N. Venäläinen alus oli 1-1,5 mailia etelään Utöstä. Vallitseva sää oli kutterinkuljettajien mukaan vuodenaikaan nähden tyypillinen ja aluksen luotsinotto oli sovittu tapahtuvaksi aluksen oikealta puolelta (tuuli 270 astetta, 10-14 m/s, lämpötila -2 astetta (C), aallokko 2-3 m korkeaa). Ennen luotsin nousemista alukseen oli R.R käynyt tarkastamassa ja puhdistamassa maston askelmat ja käsijohteet jäädästä.

Kutterissa MKL ei ollut erityistä laitteistoa mereen pudonneen nostamiseksi kutterin kannelle. N.N putosi nostoyrityksessä uudelleen mereen eikä häntä enää löydetty.

Kutterin keulapuolelle tulee rakentaa asianmukaiset kaiteet, jotka estävät tehokkaasti mereen putoamisen. Kaiteissa tulisi olla avattavia aukkoja tarpeen mukaan. Kaiteet eivät kuitenkaan saa olla estämässä nousua luotsattavaan alukseen. Kaiteutuksen ohella tulee harkita jalkalistojen asennusta (kuva 1).

Kutteriin tulee asentaa nostolaittejärjestelmä, jolla veden varaan joutunut voidaan tehokkaasti nostaa kannelle. Järjestelmänä voi olla talja, puomi ja pelastusvaljaat.

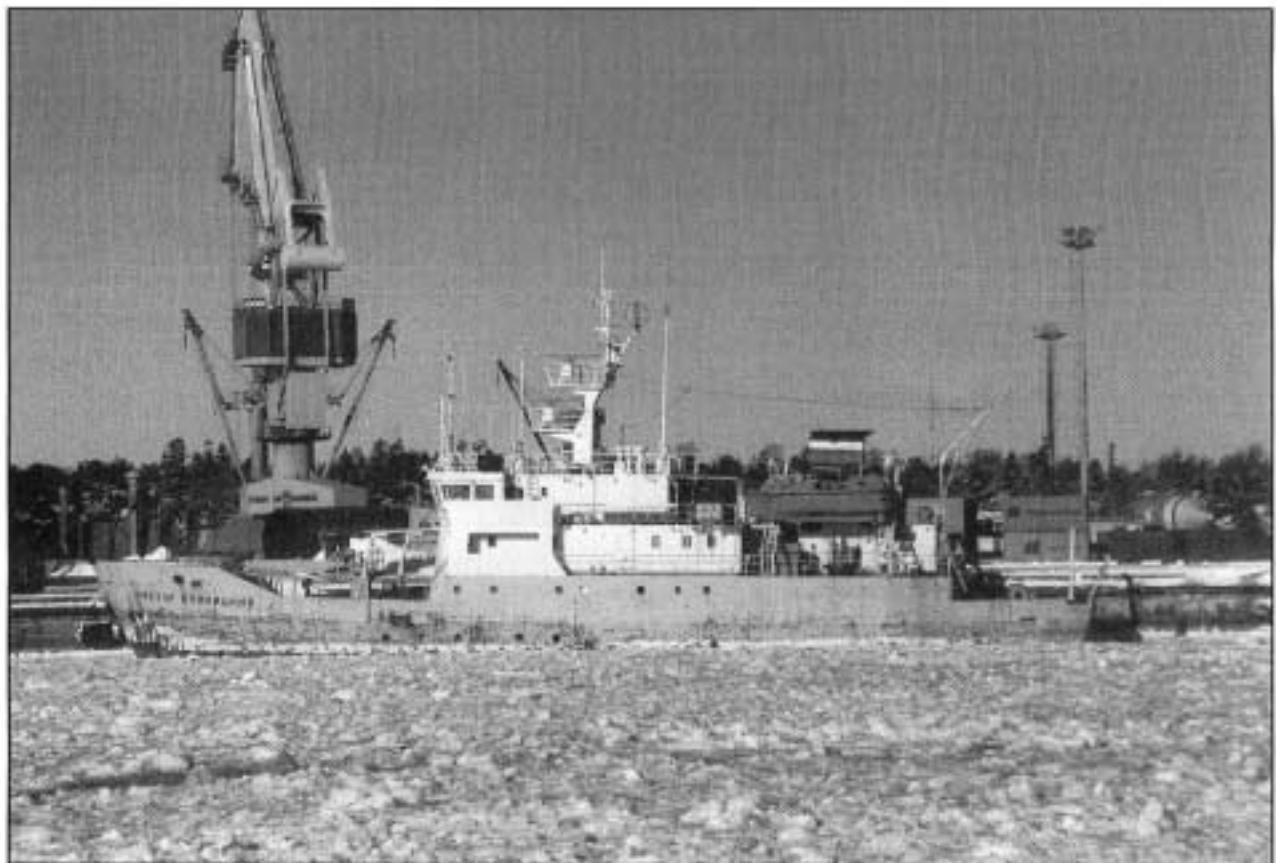
Lähestyttäessä luotsattavaa alusta todettiin kutterissa, että se oli pienikokoinen ja käyttäytyi merenkäynnissä sen mukaisesti (kuva 2). Kun alusta valaistiin kutterin valonheittäjällä ilmeni, että luotsiportti sijaitsi pitkällä aluksen peräosassa oikealla puolella. Portin paikan todettiin olevan huono luotsin ottoon avomerellä.

Venäläisen aluksen M/s Viktor Buynitskyn luotsiportti ei ollut täysin merenkululainsäädännön (SOLAS = the Safety of Life at Sea) mukainen. Vastuu luotsiportin käytöstä on kuitenkin luotsilla itsellään ja siitä syystä hän ryhtyikin perääntymään takaisin kannelle.

Kuva 2. Luotsattava alus. Luotsiportti alhaalla oikealla.

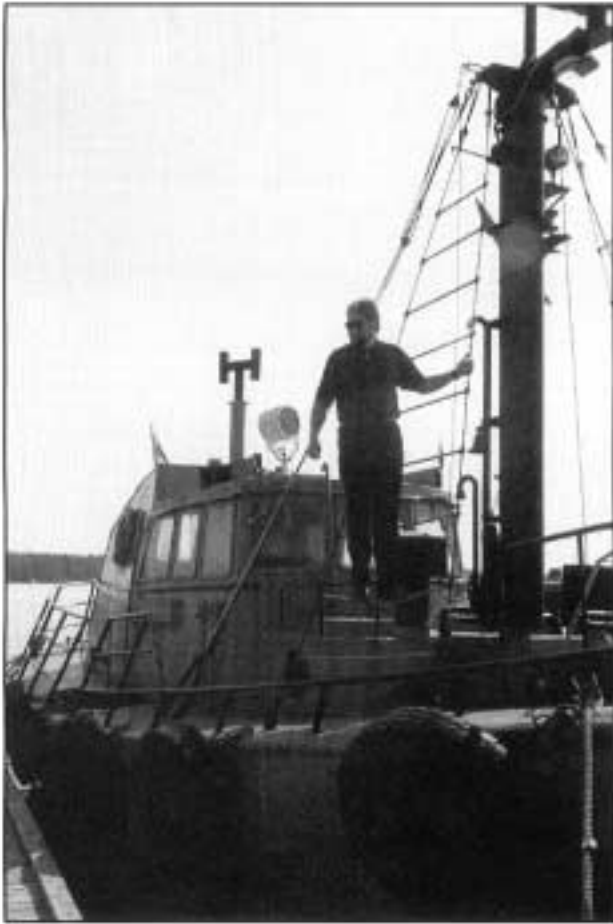
Samaan aikaan oli N.N pitänyt kiinni maston haruksesta oikealla kädellään, kasvot kohti aluksen luotsiporttia (kuva 3). N.N oli huomannut alukseen nousun mahdolliseksi ja K.K sanoi arvelleensa N.N:n sanoneen jotain, jonka jälkeen tämä oli muuttanut asemaansa

- vallitseva merenkäynti
- tapaturman uhrin otteen peittäminen maston haruksesta
- jalkojen liukuminen maston askelmilla
- alukseen siirtymisyritys turvallisuuden kannalta epäedullisesta kohdasta.

Maston harukset on varustettu sähkövastuksilla, jotka sinänsä eivät poista kertynyttä jäätä askelmista vaan helpottavat jään mekaanista poistoa.

Kuva 3. Harukset, luotsipaikka noustessa luotsattavaan alukseen.

Maston sähkövastusten määräaikaishuolloin tulee varmistaa, että ne ovat aina toimintakunnossa..

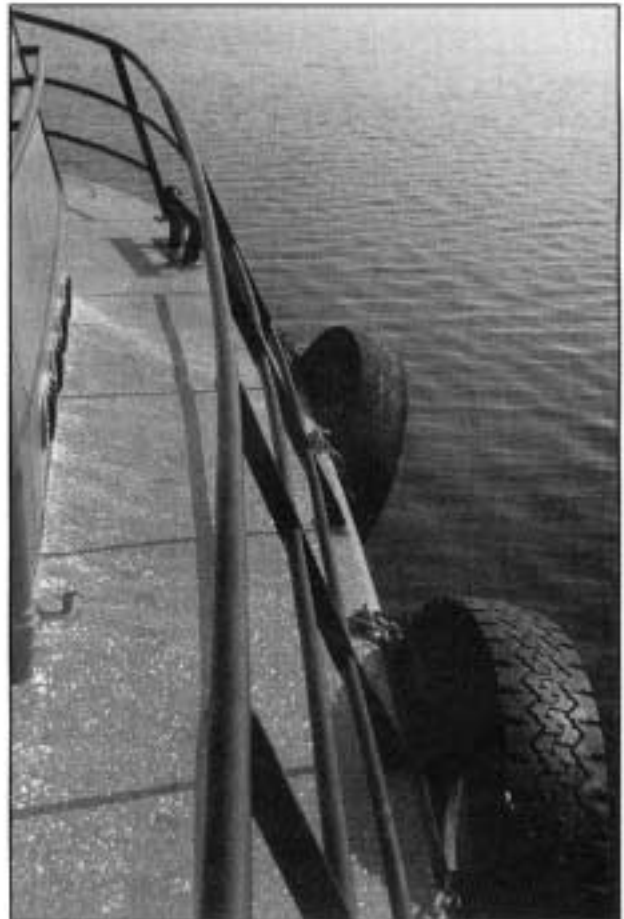
Kuva 4. Kalteet, kantta.

Kannen tulee olla rakenteeltaan tai/ja se on käsiteltävä liukastumista estäväksi (kuva 4).
