Työpaikkaonnettomuuksien tutkinta (TOT)

16/96

Kuljetus

Puutavaranosturia käyttänyt autonkuljettaja oli pudonnut ja löydettiin pää puristuneena nosturin peräasennustelineen palkin ja telinettä siirtävän sylinterin väliin

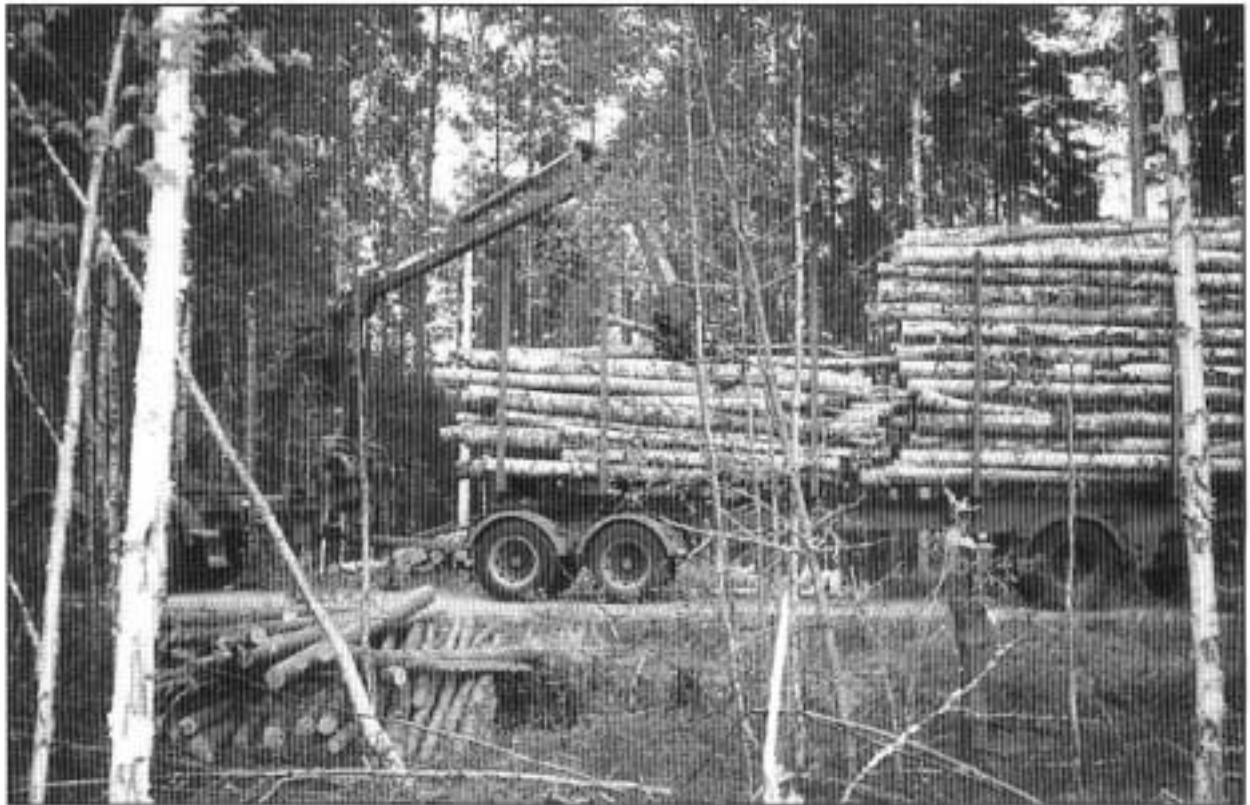
NN oli ollut kuormaamassa koivurankaa ja oli kuormannut varsinaisen perävaunun takanipun täyteen ja etunipun puoliväliin. Kuormaimen kourassa oli kaksi rankaa ja koura oli puolittain kiinni kehän ollessa suljettu. Koura ja puomi oli laskettu puunipun päälle. Kuormaimen istuinosan etupuolella on työvalaisin, josta lähtevä/tuleva sähköjohto oli irronnut valaisimesta ja johto, pituudeltaan 1,75 m, riippui suorana nosturin pystypuomin vieressä. Johdon kiinnikkeenä ollut nippuside oli katkennut. Side oli ollut kiinnitettynä ylimpään suojakaiteen pystysuoraan osaan. Valaisimen johdon läpivientikumi löytyi vetoauton ja perävaunun välistä maasta (kuva 4).

Kuva 1. Kuormaustilanne.

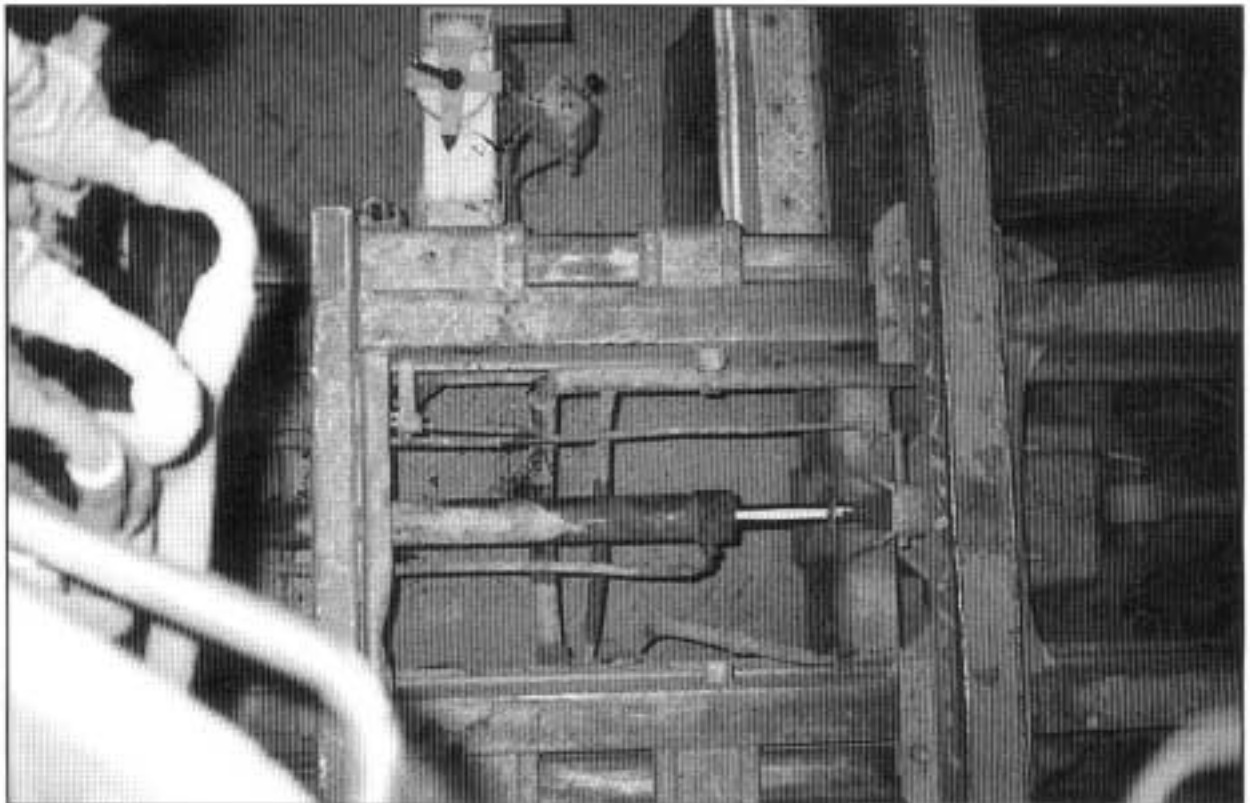
NN:n pään todettiin iskeytyneen nosturin peräasennustelineen vasemman palkin ja siirtosylinterin väliin. Irrottaakseen NN:n palokunta joutui polttoleikkaamaan männänvarren (40 mm) poikki (kuvat 1-3).

Kuva 2. Peräasemustelineen palkit ja siirtosylinteri.

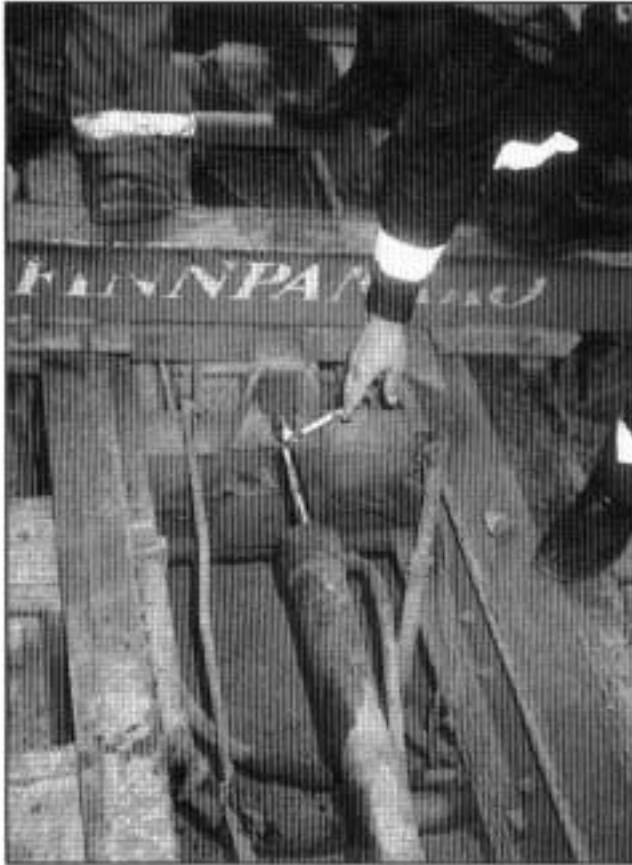
Kuva 3. Katkaistu sylinterin männänvarsi.

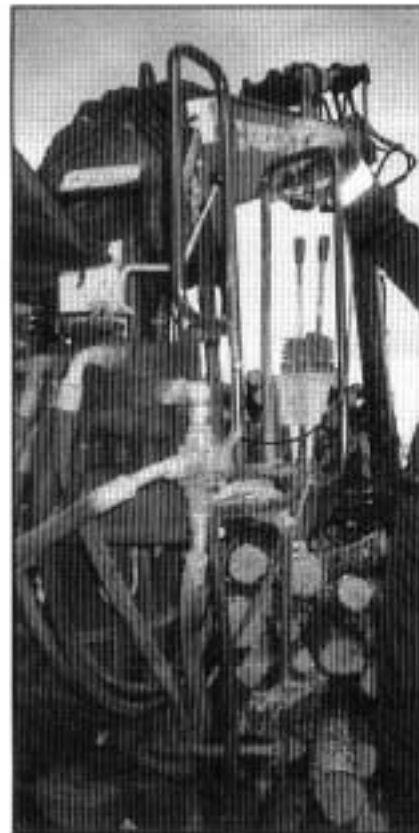
Valaisimen irronneet johdot antavat aiheen olettaa, että NN on takertunut jalastaan johtonippuun, menettänyt hallinnan ja pudonnut alas pää edellä. Myös jotkut muut syyt ovat voineet aiheuttaa putoamisen.

Kuva 4. Kädessä työvalaisin, kuvan keskellä sähköjohto.

Nosturin istuimelle tulee järjestää asianmukainen kulkutie, jolta ei ole mahdollista pudota kuorman ja nosturin väliin. Mikään johdotus ei saa aiheuttaa takertumisvaaraa.
