Työpaikkaonnettomuuksien tutkinta (TOT)

21/96

Metallirakenteiden valmistus

TOT 21/96

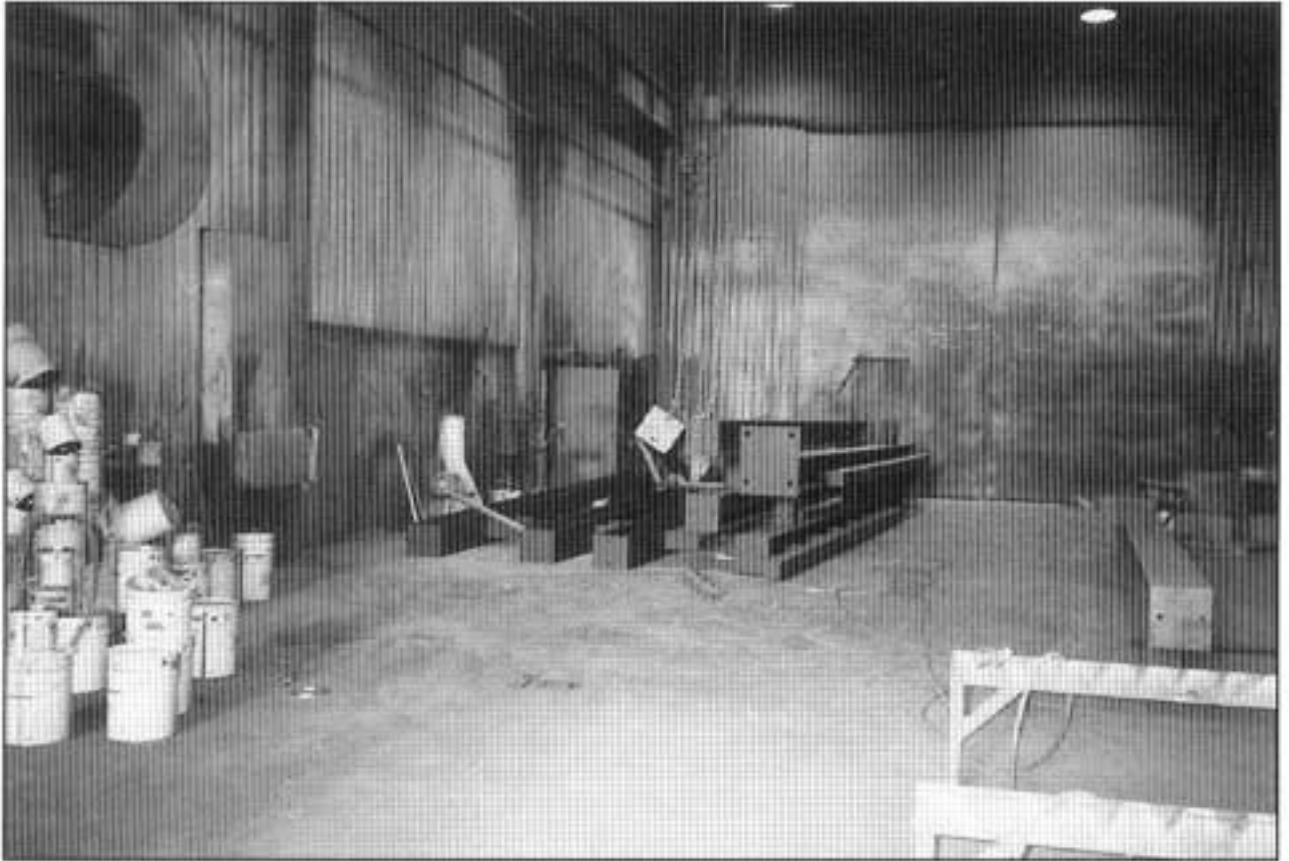
Kuva 1. Yleisnäkymä maalaamosta.

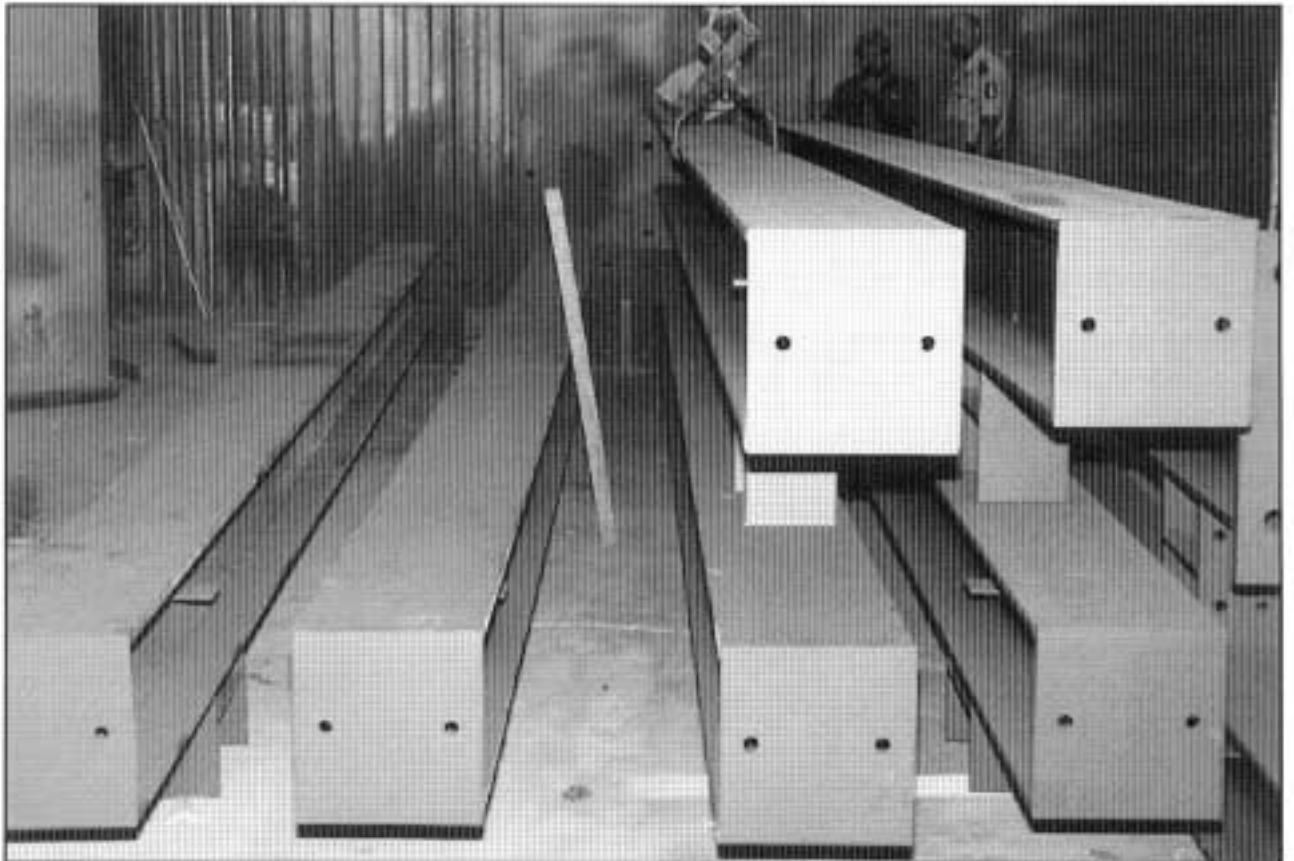
Maalari oli nostanut maalatun n. 1.100 kg painaneen palkin toisen päälle palkin päädyn laipan ja toisen pään ulokkeen varaan. Palkkia nostettiin siltanosturilla käyttäen saksimaista nostoapuvälinettä. Ilmeisesti saksen toinen puoli jäi irrotusyrityksestä huolimatta laipan taakse ja kuvitellun irronneen saksen siirrosta palkki tulikin mukana pudoten maalarin päälle (piirros, kuvat 1-3).

Kuva 2. Tilanne, jossa nostosaksea ryhdyttiin irrottamaan.

Nostoapuvälineen käyttökartoituksen perusteella tulee antaa yksityiskohtaiset ohjeet kiinnityksestä ja irrotuksesta.

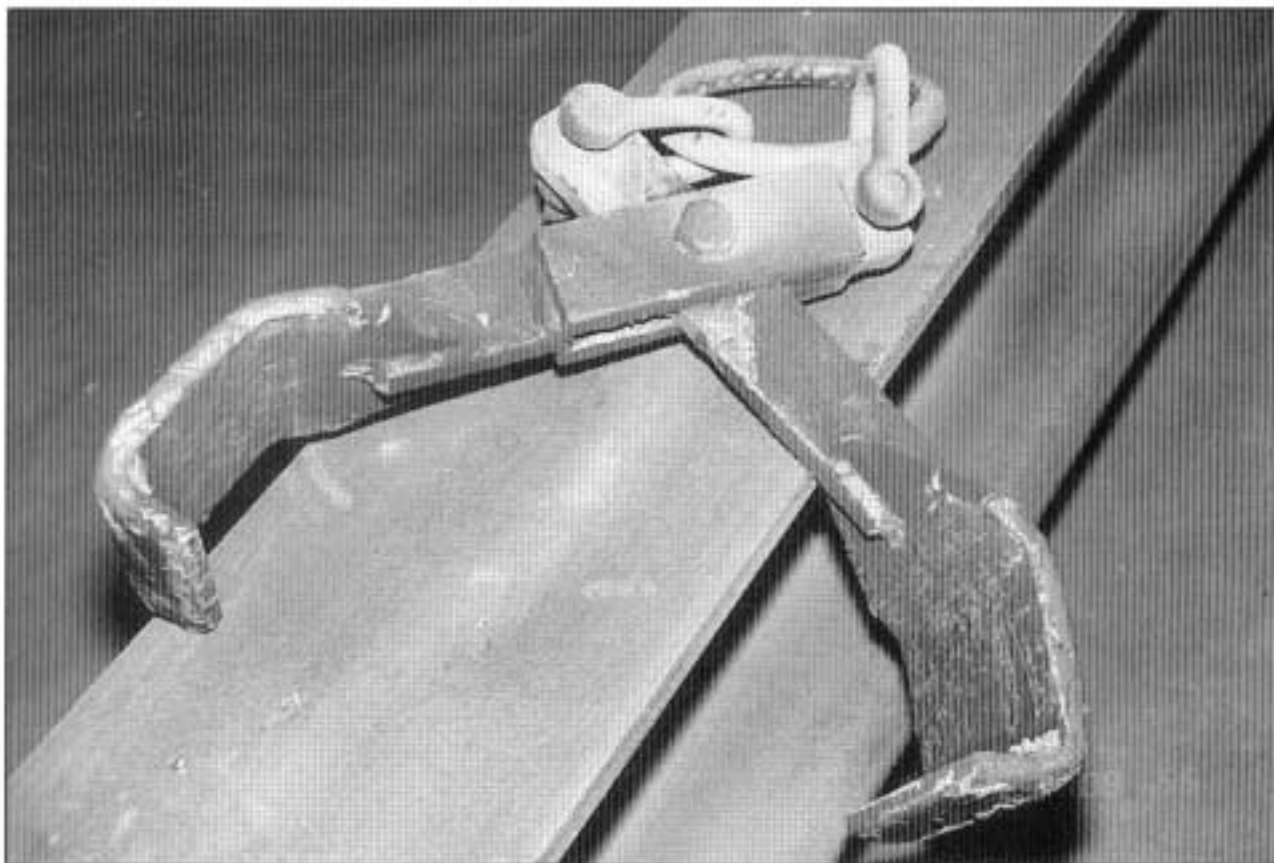
Kuva 3. Nostosaksi.

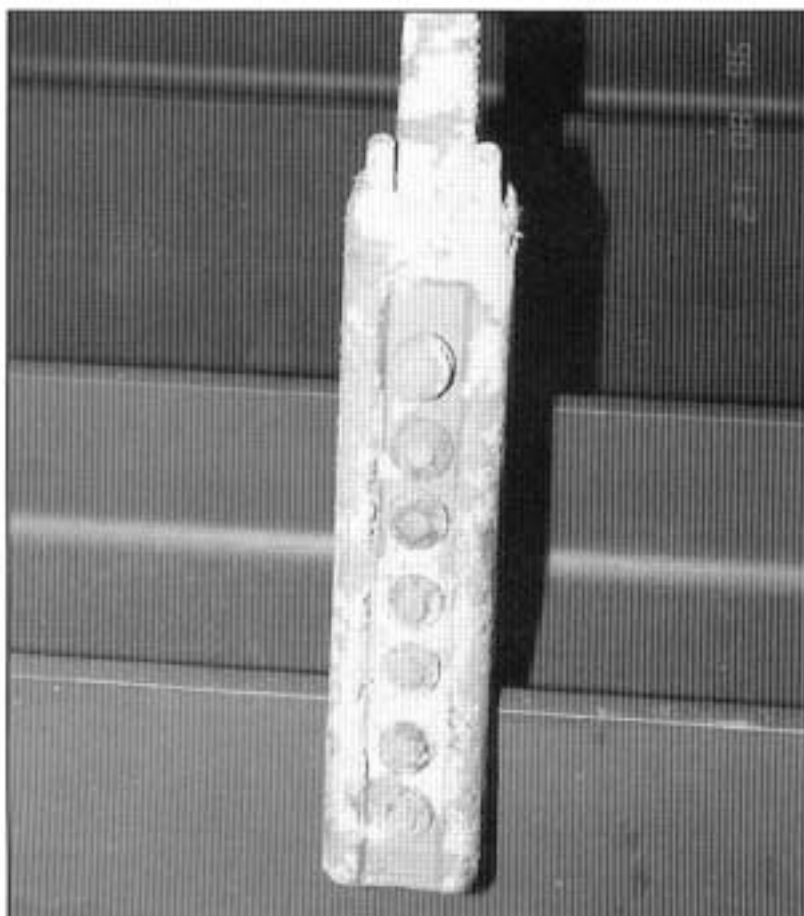
Tapaturmatilanne on saattanut syntyä myös väärän ohjauspainikkeen painamisesta, jolloin ajateltu muu nosturin liike olikin sellainen, että palkki siirtyi vaakasuunnassa NN:ään päin. Nosturin ohjauslaitteesta ei ollut enää nähtävissä painikkeiden noston tai siirron suuntaa (kuva 4).

Kuva 4. Siltaohjain ohjainpalkit.
