Työpaikkaonnettomuuksien tutkinta (TOT)

18/96

Maanrakennus

Junttakoneen keilin (tornin) hydraulisynterin vuotoa korjattaessa tulpan avaus aiheutti paineen purkautumisen ja n. 1,7 m:n korkeuteen nostettu järkäle putosi. Myös järkälettä kannattanut teräsköysi katkesi ja alla korjausta avustanut jäi sen alle

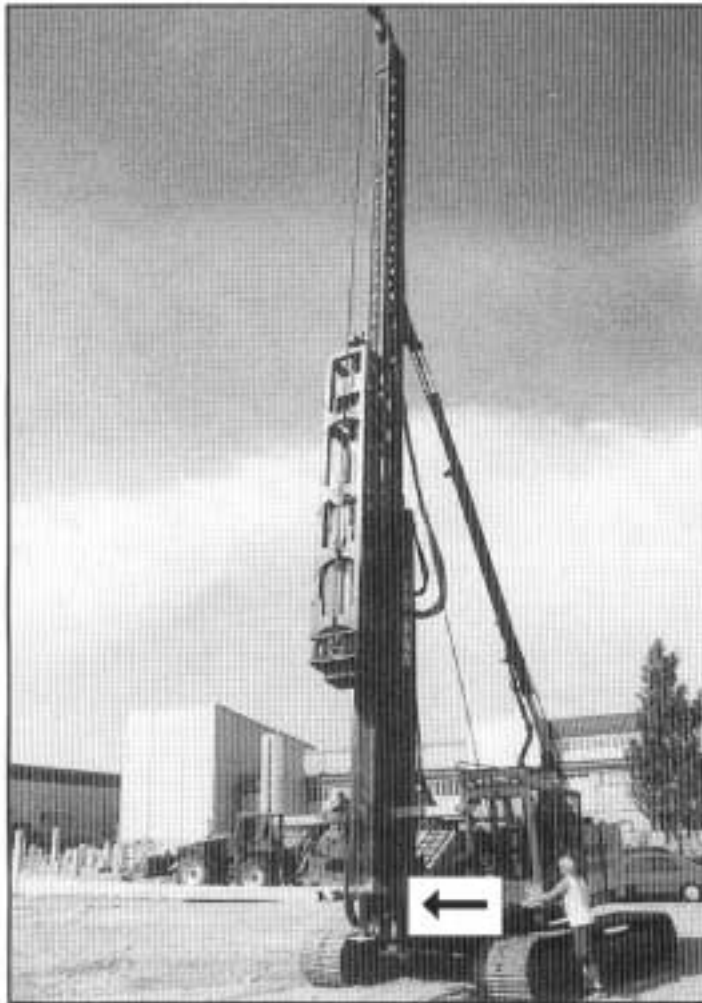
Käytetty työmenetelmä johti koko tulpan aukeamiseen. Tulpan aukaisemisen seurauksena hydraulioöljy purkautui sylinteristä, paine karkasi ja teleskooppikeili putosi ala-asentoon. Kertomansa mukaan KK oletti paineen alentuvan hitaasti tulppaa hieman avaamalla ja samalla keilin laskeutuvan myös hitaasti.

Kuva 1. Junttakonesylinterin alapää jossa mutteri, merkitty nuolella.

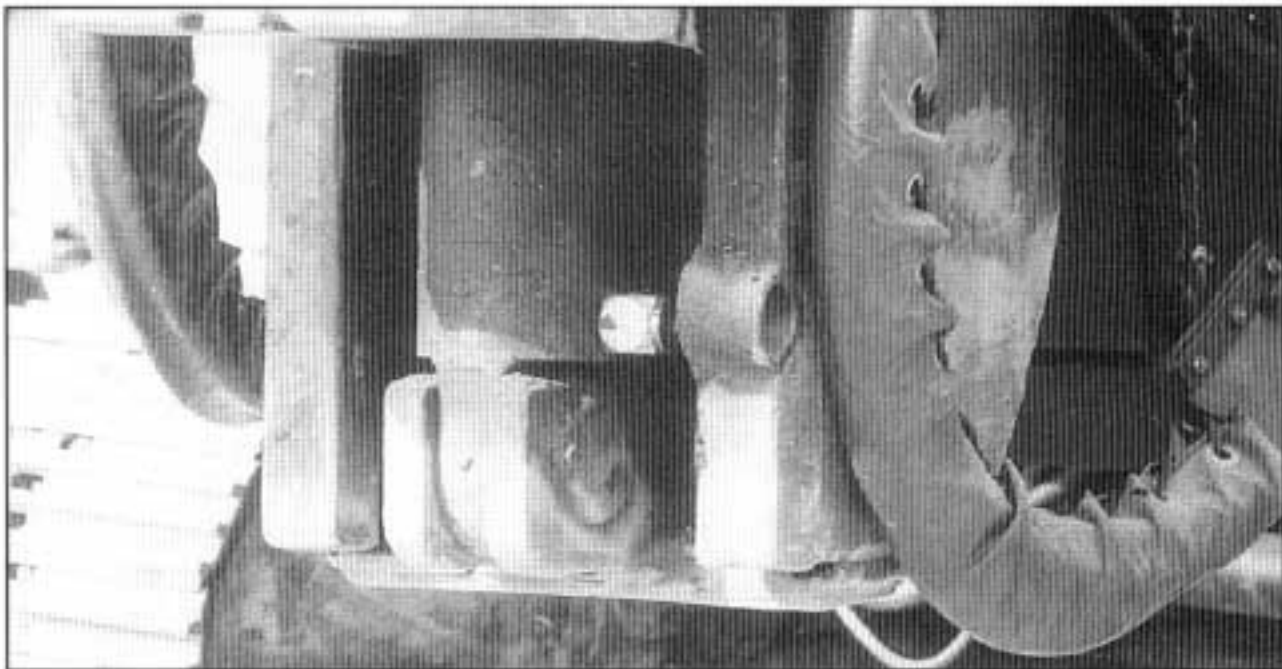
Kuva 2. Keskellä mutteri, jota avattiin.
