## **VIEMÄRITYÖMAALLA TYÖSKENNELLYT ALIURAKOITSIJA JÄI KAIVINKONEEN YLIAJAMAKSI**

# 1. TAPAHTUMIEN KULKU

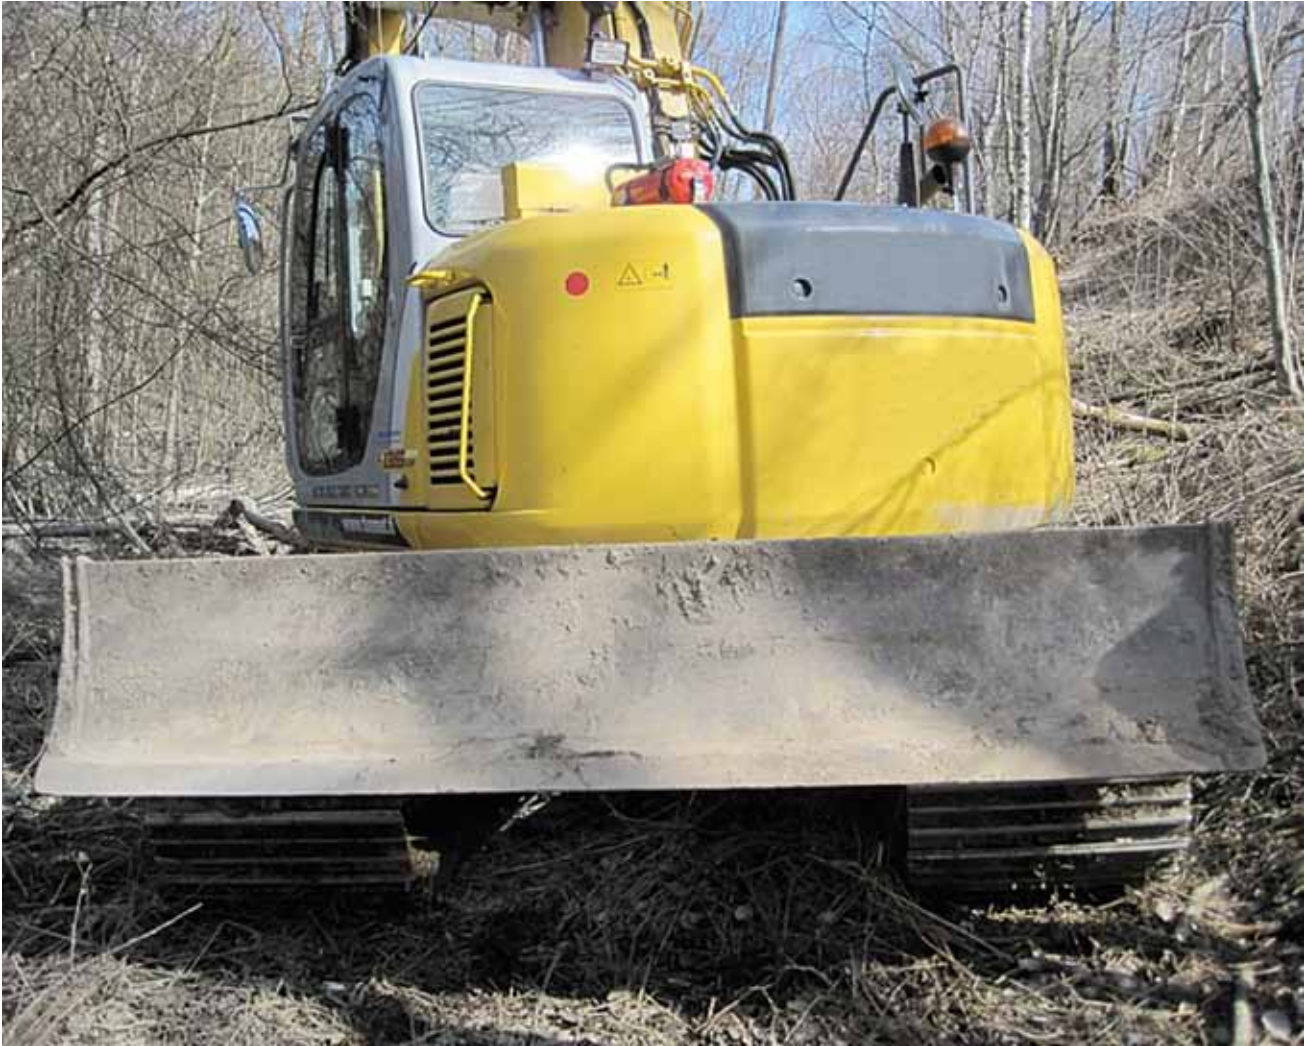
*Kuva 1. Kaivinkoneen takalevy oli tapaturmahetkellä ylhäällä.*

NN:n päässä ollut lippalakki oli pudonnut maahan. Hänen vieressään oli pisto-lapio, sekä nostoapuvälineinä kettingit ja niissä sakset, joilla oli tarkoitus nostaa kaivonrenkaita. NN oli juuri ennen tapaturmaa vetänyt painavaa nostoapuvälinettä perässään, joka oli sitten tarttunut kantoihin. NN oli ilmeisesti yrittänyt kiskoa nostoapuvälineitä irti kannoista selkä kaivinkoneeseen päin, jolloin hän oli kaatunut selälleen. Kaivinkoneen puskulevy oli yläasennossa mahdollistaen NN:n joutumisen telan alle (Kuva 1).

Kaivinkoneen puskulevy oli yläasennossa ja se mahdollisti NN:n joutumisen telan alle.

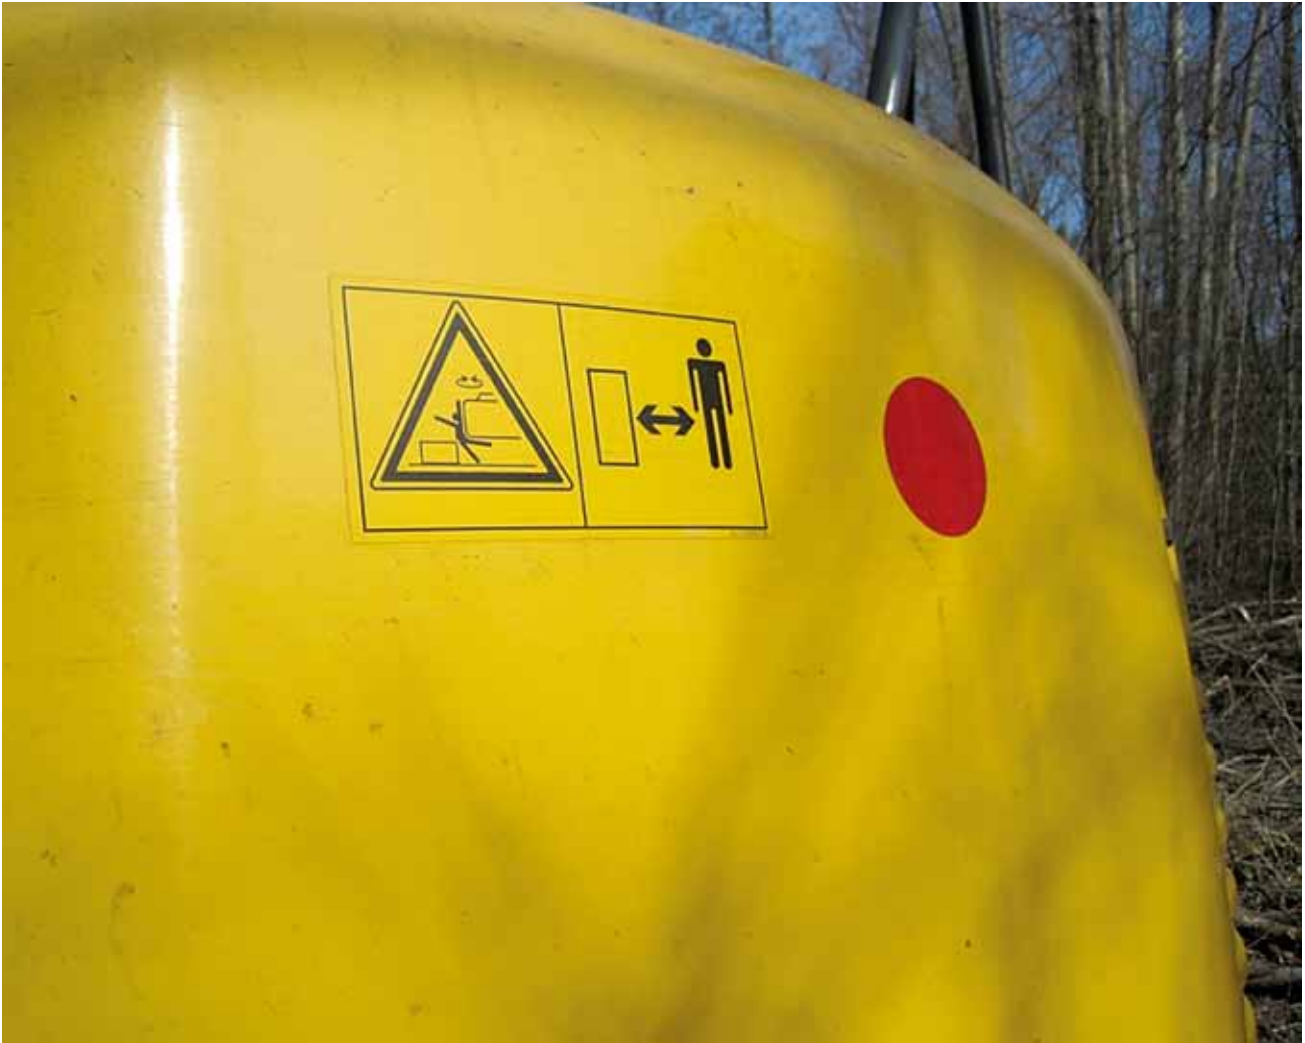
**Kuva 2. Kaivinkoneen takaosassa ollut varoitustarra.**

Tela-alustainen kaivinkone (15 tn) oli kolme vuotta vanha ja se oli CE -merkitty. Tehdyssä tarkastuksessa kaivinkone todettiin asianmukaiseksi. Siinä oli sivupeilit ja asianmukaiset varoitustarrat (Kuva 2). Kaivinkoneen ohjaamosta näkyvyys taakse oli kuitenkin huono.
