RAKENNUSTYÖNTEKIJÄ PUTOSI LEPOTASANTEELTA 3,5 MATKAN BETONILATTIALLE

1. TAPAHTUMIEN KULKU

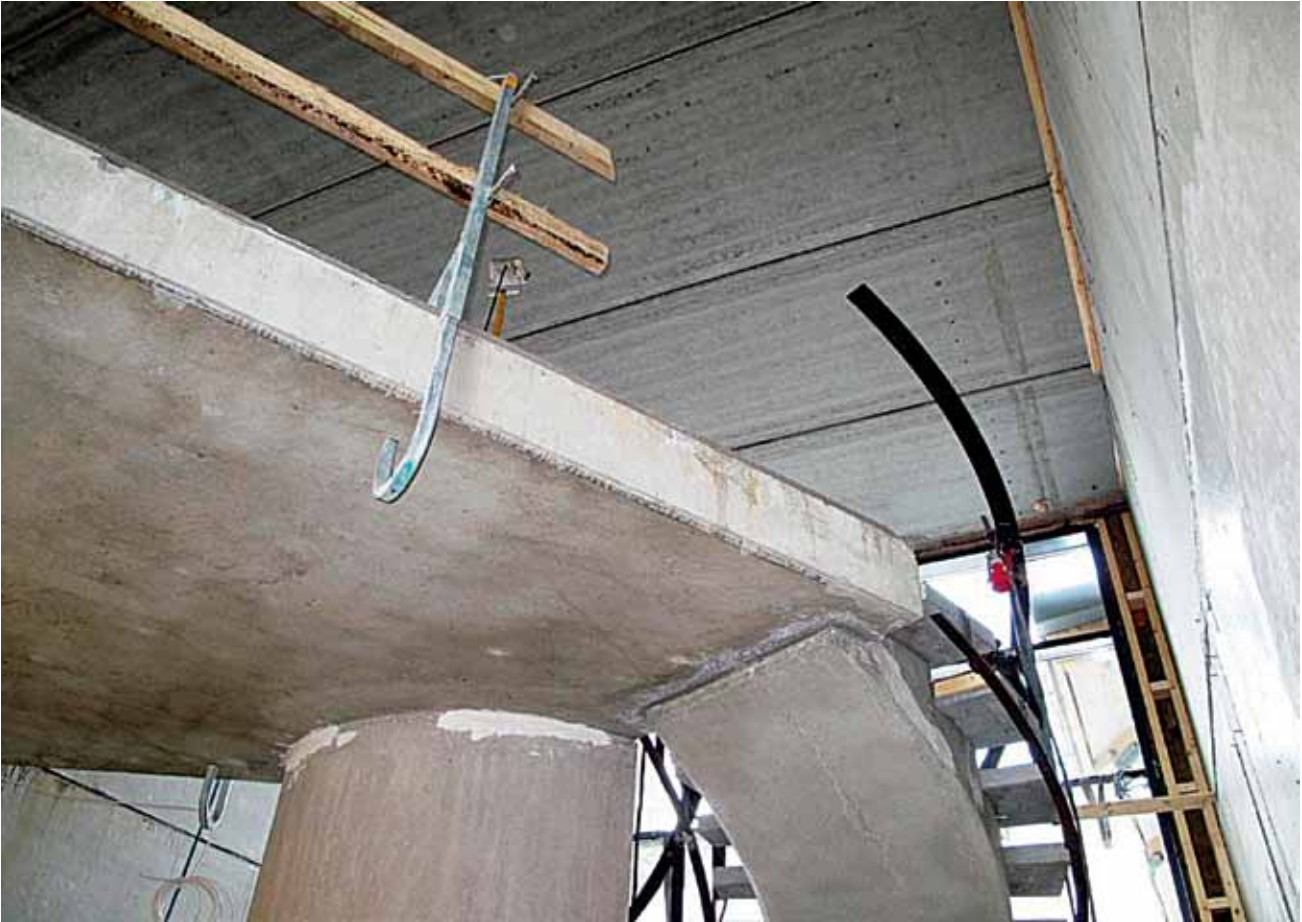
Kuva 1. Kuva on otettu toisen kerroksen betoniholvilta, kohdalta mihin NN putosi. Vasemmassa reunassa näkyvä suojakaide on asennettu heti tapaturman jälkeen.

Laajennustyön takia koulurakennukseen asennettiin väliaikaisia suojaseiniä kipsilevyistä. Niiden asennustyö oli kolmannessa kerroksessa loppusuoralla. Kipsilevyt olivat 12 mm paksuja, ja niiden koko oli 900mm x 3300mm. Levyt oli nostettu kolmanteen kerrokseen kurottajan avulla. Työ keskeytyi lyhyeksi aikaa kun neljä kipsilevyä jäi puuttumaan. Levyjä asentaneet työntekijät menivät ruokatunnille. Ruokatunnin aikana virolaisen aliorakoitsijan 4 työntekijää työnjohtajansa johdolla asensivat kolmannen kerroksen kierreportaisiin ja lepotasanteille kaidetta. Työryhmän nokkamies osasi suomen kieltä. Asennustöiden vuoksi työnaikaisena putoamissuojauksena toimineet suojakaiteet oli ruokatunnin aikana poistettu lepotasanteelta 3,2 metrin matkalta (Kuva 1). Kolmannen kerroksen lepotasanne oli poikkeuksellisesti

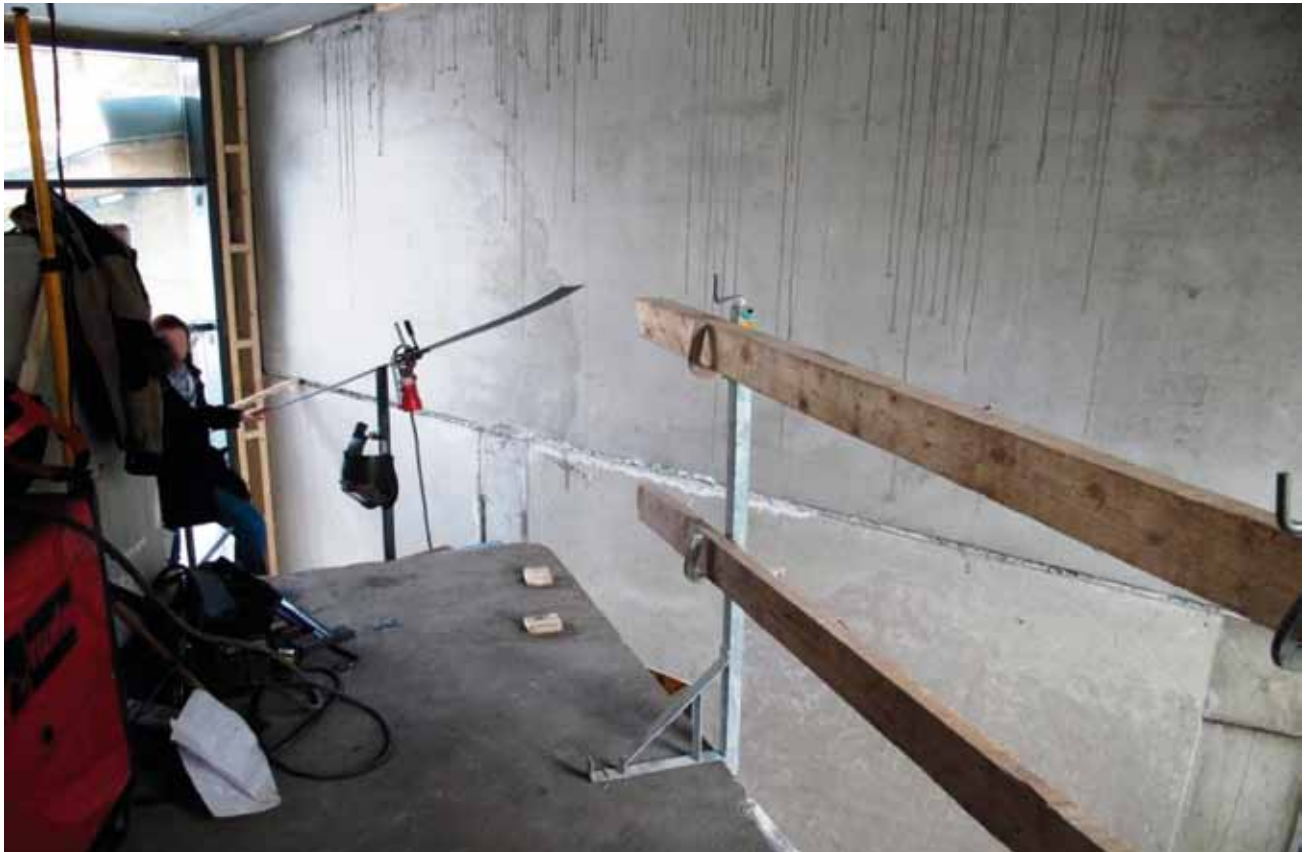
Kuva 2. Kuvan vasemmassa reunassa lattialla työvälineitä, joita jouduttiin väistämään. Tapaturman jälkeen putoamiskohtaan asennettiin oikeassa reunassa näkyvä tilapäinen suojakaide.

Pitkää kipsilevyä kannettiin työnjohtajan antamana tehtävänä ahtaissa kierreportaisissa, koska sillä hetkellä muuta sopivaa vaihtoehtoa ei ollut. Lepotasanteelle tultaessa levyä kantaneiden piti vielä väistää hitsauskonetta ja muita työvälineitä lepotasanteen reunan suuntaan. Levyjä ei voitu nostaa kolmanteen kerrokseen kurottajan avulla.

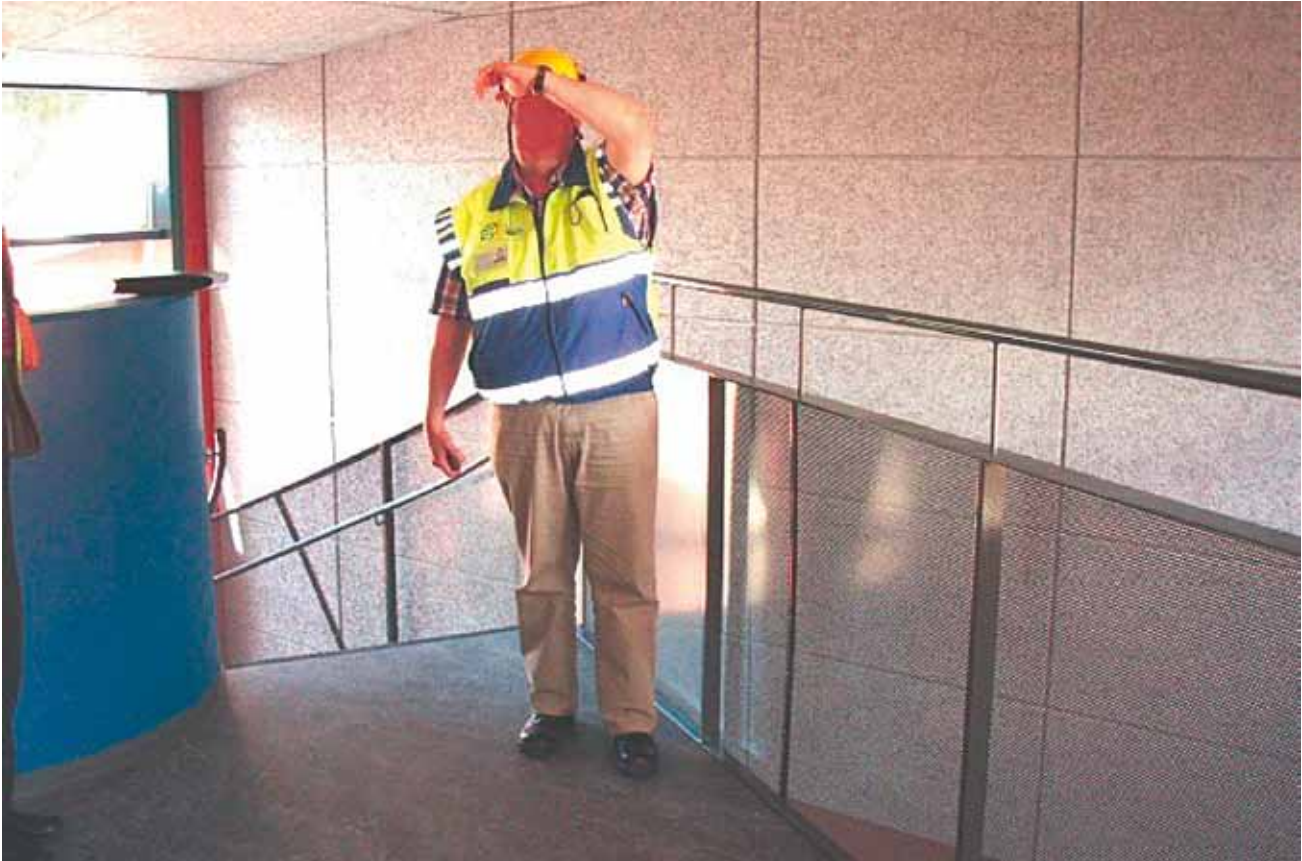
Kuva 3. Lavastettu tilanne NN:n putoamiskohdasta ja asennosta kantaessaan kipsilevyä MM:n perässä.

suoraan ”tyhjän” päälle ja putosi 3,5 metrin matkan toisen kerroksen betoniholville (Kuva 3). Juuri ennen putoamistaan NN ilmeisesti lähti ohjaamaan levyä vasemmalle, jotta MM olisi päässyt suoraan kävelemään oviaukosta viereiselle käytävälle. MM:n kertoman mukaan NN ei työntänyt eikä nykäissyt levyä ennen putoamistaan.
