## **LAITOSMIES PUTOSI LÄMPÖVOIMALAN MURSKAIMEEN**

Lämpövoimalaitoksen laitosmies NN (46-v.) ja kuorma-autonkuljettaja MM purkivat kantolastia vakiintuneen käytännön mukaisesti kiekko-seulaan. Laitteiden käynnistämisen jälkeen murskaustilasta kuului voimakas pamaus. NN sammutti laitteiston ja meni murskaustilaan selvittämään tarkemmin ongelmaa. Kuljettaja seurasi NN:n perässä pian tämän jälkeen. MM totesi huoltoluukun olevan auki. Myöhemmin todettiin NN:n pudonneen avoimesta huoltoluukusta murskaimeen, josta oli onnettomuuden yhteydessä irronnut koneen runkoon kiinni pultattu, järeä kitasuoja.

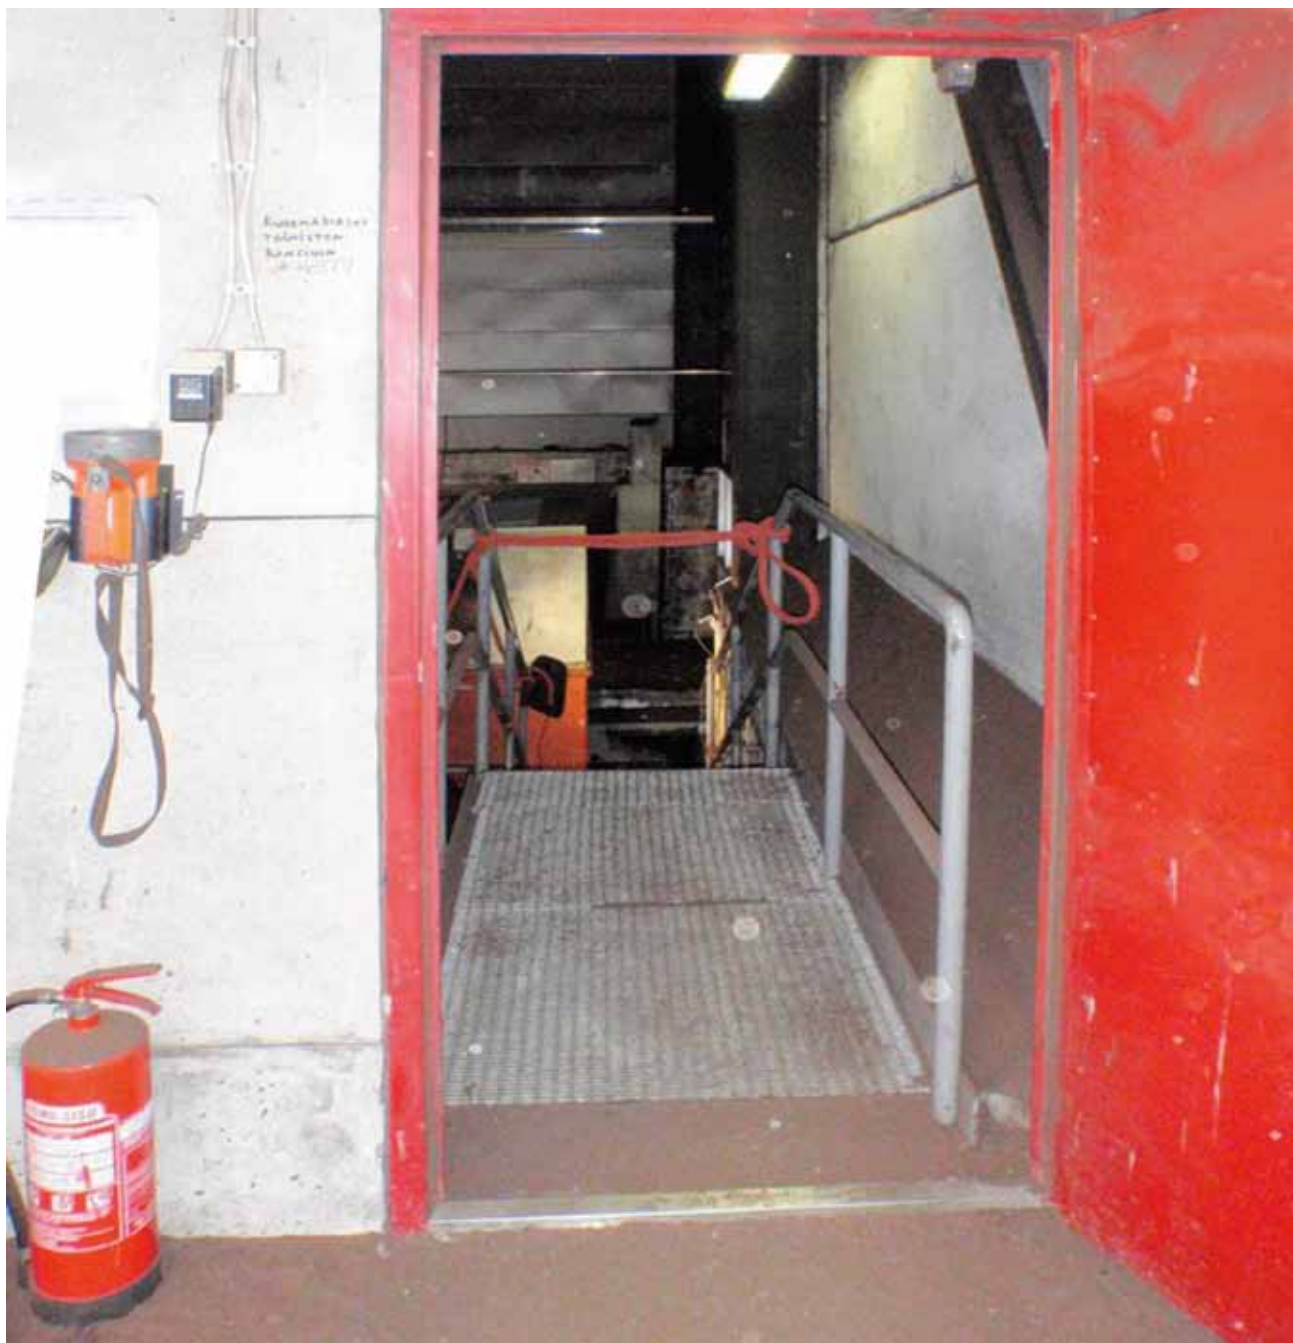
*Kuva 1. Näkymä ovelta portaikkoon. Ovelta on n. kaksi metriä tasaista kävelysiltaa, jonka jälkeeen ritiläportaat laskevat lähes neljä metriä alaspäin ns. huoltotasolle. Kuvassa näkyvä köysi on asennettu tapaturman jälkeen*

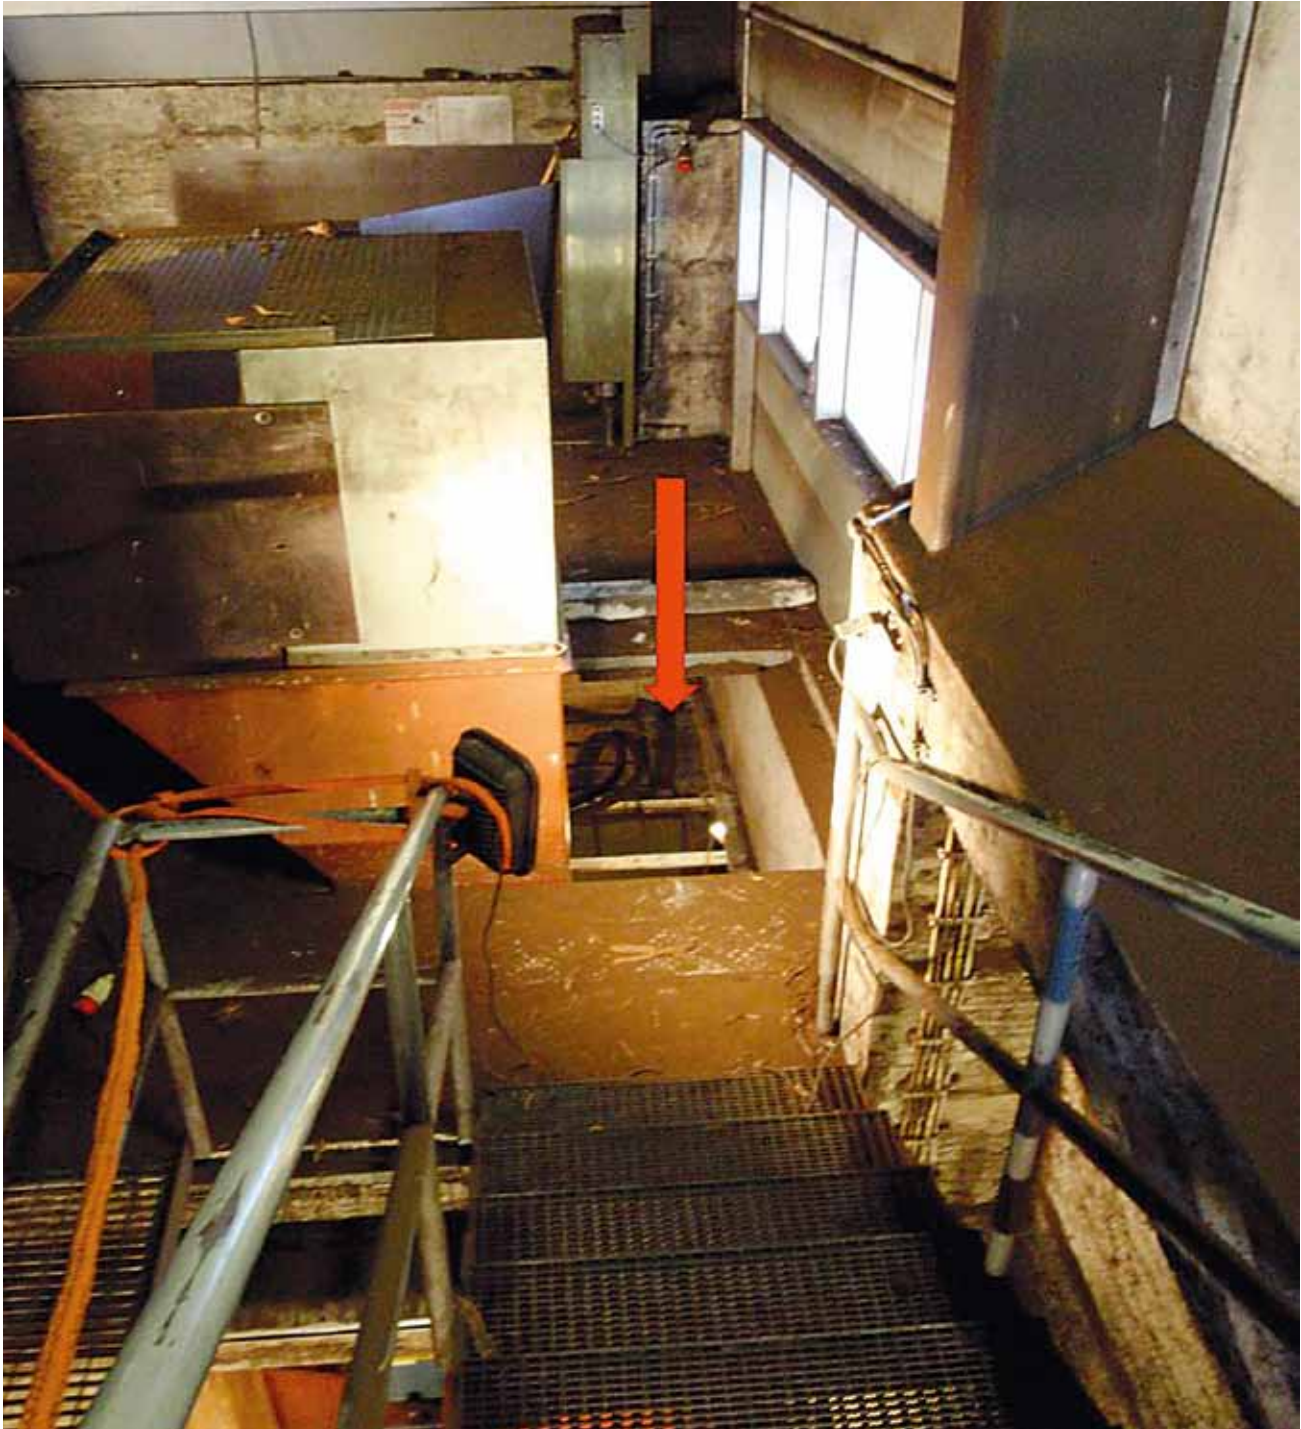
*Kuva 2. Kitasuojan irrottua murskaimesta sinkoutui metallin osia n. 3 metriä kidan yläpuolella olevaa huoltoluukkuun päin. MM totesi portaiden alapäässä tasolla olevan huoltoluukun olevan auki. Kuvassa oleva työvalaisin on tuotu paikalle vasta tapahtuman jälkeen.*

Kitasuojan irrottua murskaimesta sinkoutui metallin osia n. 3 metriä kidan yläpuolella olevaa huoltoluukkuun päin. Huoltoluukku irtosi paikaltaan iskujen voimasta, koska sitä ei ollut kiinnitetty rakenteisiin. Luukun massa oli 80 kg, joka ei itsestään riittänyt pitämään sitä paikallaan.

Tapahtuman jälkeen huoltoluukku löytyi rakennuksen alakerrasta, mihin se ei ole voinut pudota kuin kyseisen luukun aukosta. Näin ollen luukun on täytynyt ponnahtaa reilusti irti paikaltaan ja kääntyä sopivaan asentoon jotta putoaminen on ollut mahdol-

lista. Luukusta löytyi tapahtuman jälkeä selvä painauma, mikä osaltaan vahvistaa luukun lennähtäneen pois paikoiltaan sitä päin sinkoutuneen kappaleen johdosta eikä esimerkiksi NN:n nostamana.

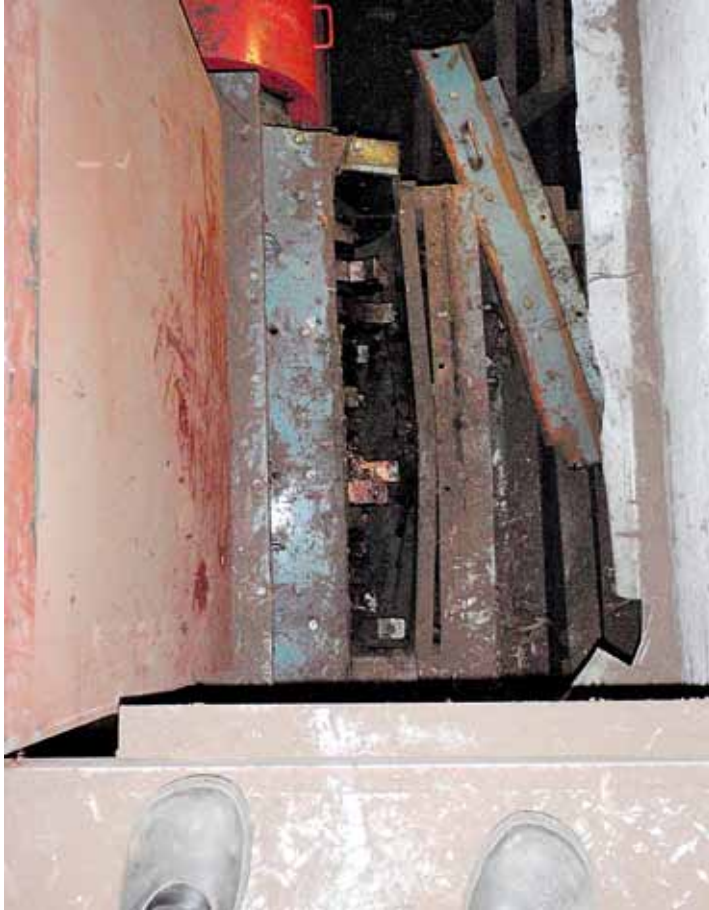
*Kuva 3. Hoitotason huoltoluukku oli suoraan pyörivän roottorin yläpuolella.*

Hoitotason huoltoluukku oli suoraan pyörivän roottorin ja samalla roottorista sinkoutuneiden metallinosien yläpuolella.

Mikäli koneen osien murtumisen ja rikkoutumisen riski on edelleen olemassa kaikkien turvallistamistoimenpiteiden jälkeen, kyseiset osat on asennettava, sijoitettava ja suojattava siten, että sirpaleiden sinkoutuminen koneesta on estetty.

Murskaimen käyttöön liittyy aina sirpaleiden sinkoutumisen vaara, minkä vuoksi koneen suunnittelussa on kiinnitettävä erityistä huomiota sinkoutuvista esineistä aiheutuvien riskien hallintaan. Myös huollettavuuden suunnittelussa (ml. huoltoluukun rakenne ja sijoittelu) olisi aina huomioitava myös tällaiset poikkeustilanteet.
