Työpaikkaonnettomuuksien tutkinta (TOT)

8/99

Kemianteollisuus

Hienokemikaalitehtaalla sattui räjähdys, jonka yhteydessä reaktorirakennukseen mennyt kenttämiestä menehtyi.

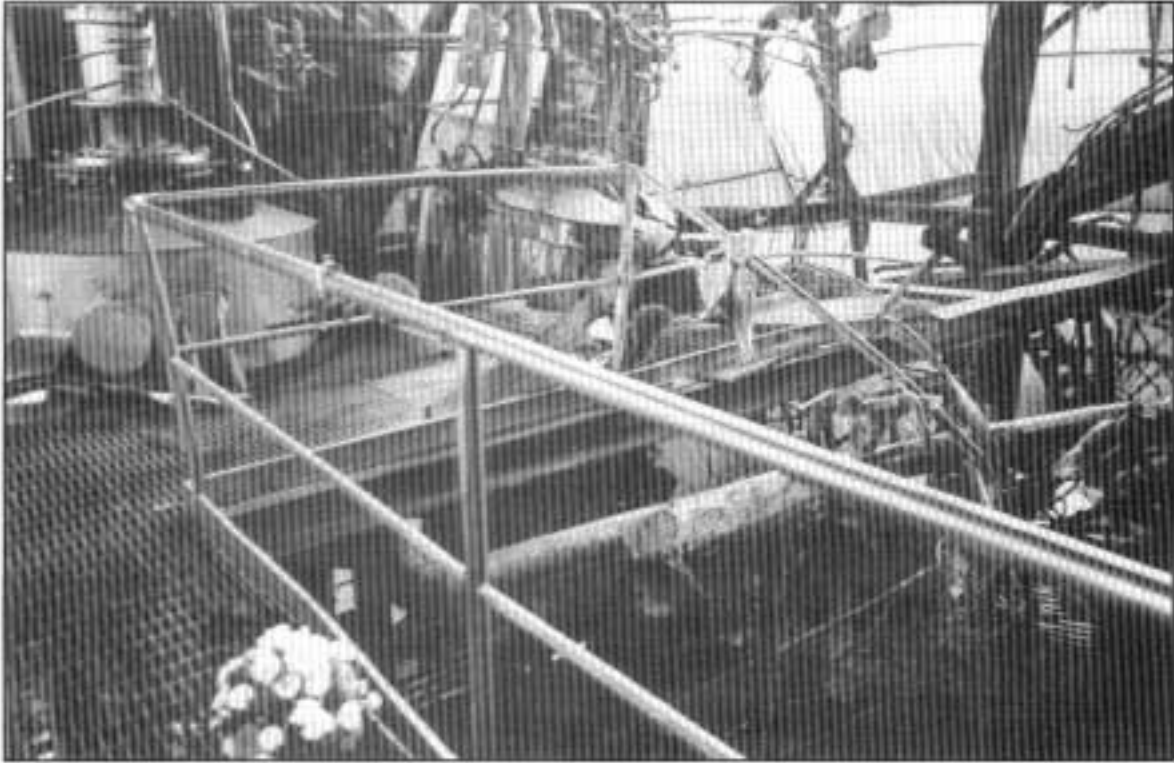
Kuva 1. Räjähäntäen reaktorin paikka taustalla, Niin löytöpaikka edessä vasemmalla.

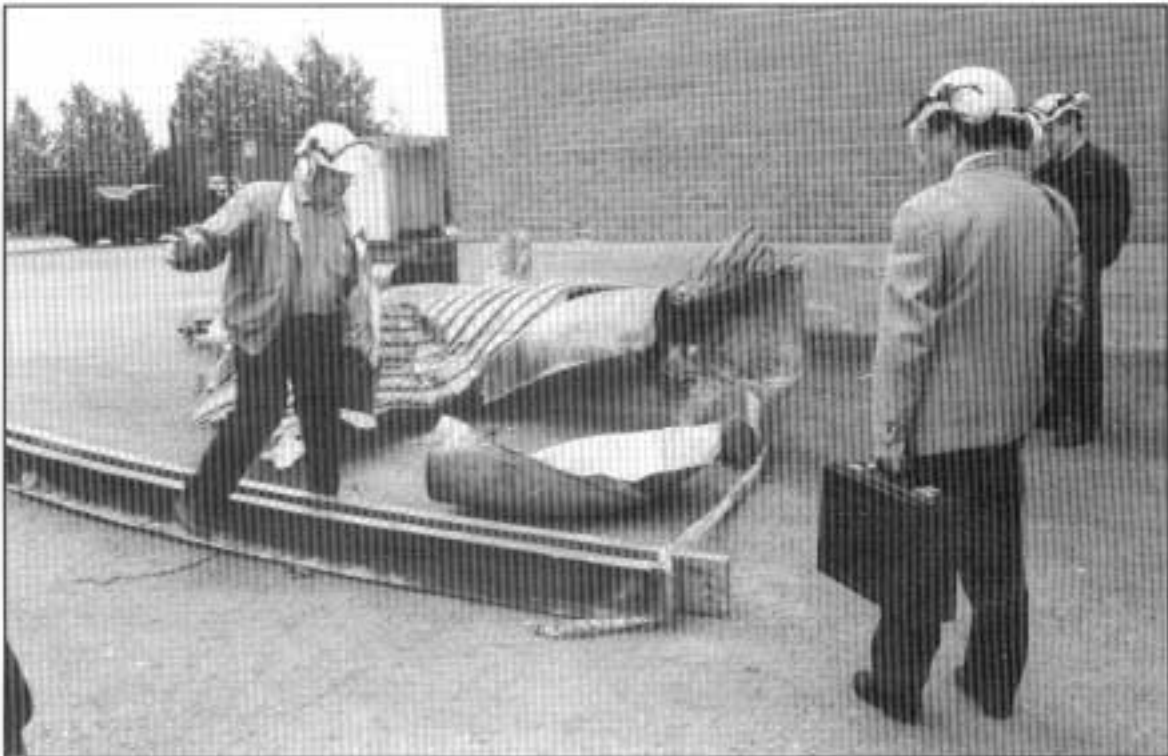
Tutkimuksessa todettiin, että räjähdysten syynä oli synteessimassareaktorin 1 lämpötilan nousu yli 300 °C, jolloin alkaa natriumtrimetoksiboorihydridin (jatkossa lyhyesti trimetoksidia) eksotermisen reaktion sekä hajoamisesta johtunut kaasujen muodostus. Voimakas kaasumaisten aineiden aiheuttama paineen nousu rikkoi reaktorin. Reaktorin paineeksi ennen räjähdystä on arvioitu 41–46 bar. Reaktorin mitoituspaine oli 6 bar ja normaali käyttöpaine alle 3 bar. Reaktoria ei oltu mitoitettu tällaisen eksotermisen reaktion varalta.

Kuva 2. Reaktorin vaippaa tutkitaan.
