# Työpaikkaonnettomuuksien tutkinta (TOT)

**16/99**

## Perusmetalli/ Maanrakennus

# TOT 16/99

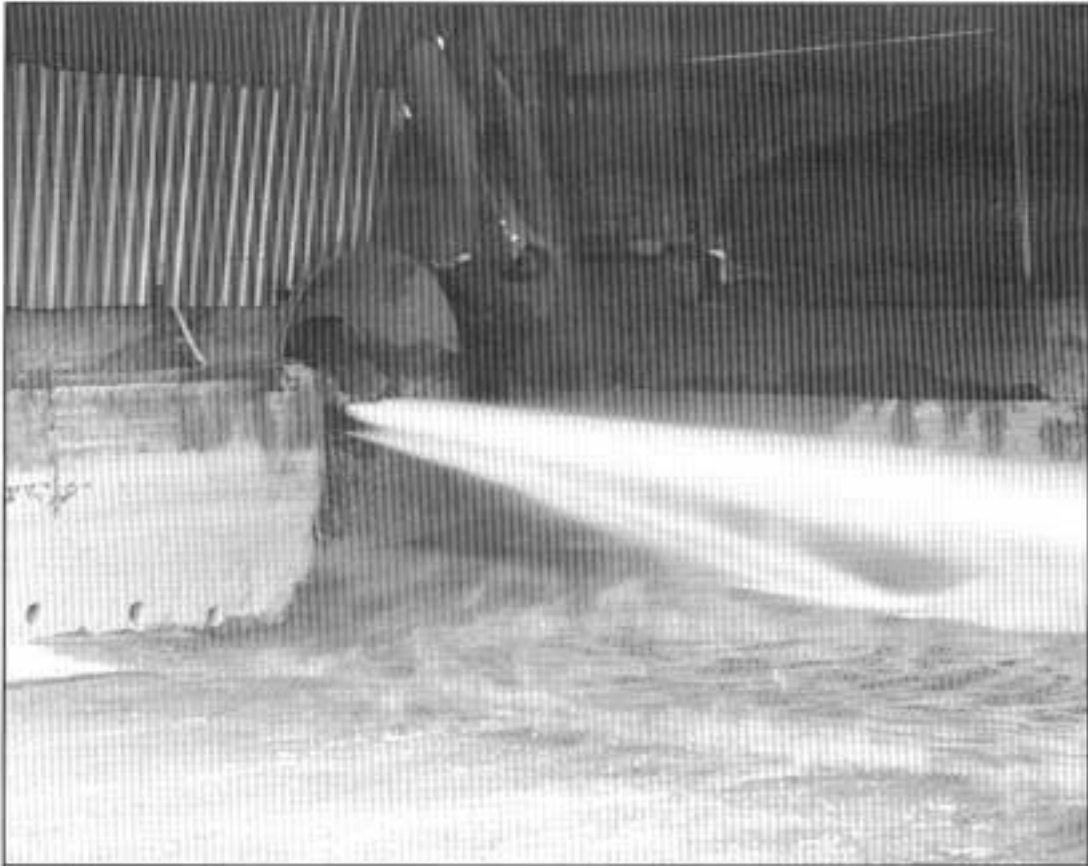
Ferrokromin sulatuksessa syntyvä kuona rakeistetaan voimakkaan vesisuihkun avulla. Suutinpatterista purkautuva vesi (kuva 1) rakeistaa siihen kuonakourua pitkin valuvan sulan n. 1600 °C:n kuonan. Viimeistään kolmannen laskun jälkeen rakeistunut kuona siirretään pyöräkuormaajalla välivarastoon. Ennen kuonan siirtämistä rakeistusaltaaseen kertynyt vesi poistetaan tyhjennysputken kautta selkeytysaltaille. Tyhjennysputken lähtö on osittain erotettu rakeistusaltaasta väliseinän avulla (kuva 2). Sulanlaskija ilmoittaa vihreällä valolla pyöräkoneen kuljettajalle milloin rakeistusaltaaseen kertynyt kuona voidaan poistaa.

Kuva 1. Suutinpatterista purkautuva rakeistusvesi.

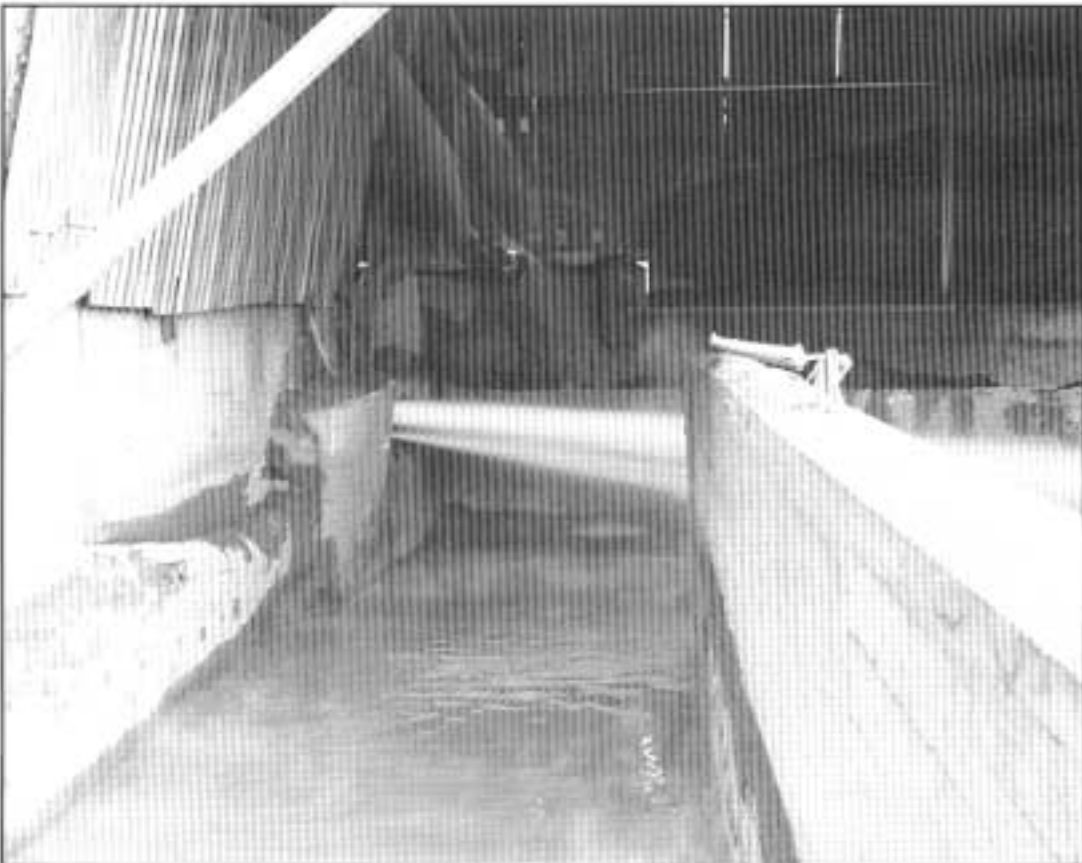
Syntynyt kami esti veden pääsyn tyhjennyskaivoon ja rakeistusaltaan tyhjentymisen vedestä. NN ajoi pyöräkuormaajan noin 70 cm:n syvyyteen veteen hajottaakseen kamia. Kamin sisällä ollut noin 1600 °C:n sula kuona/metalli pääsi kosketuksiin rakeistusaltaan veden kanssa aiheuttaen voimakkaan räjähdysten (kuva 3). Räjähdysten voimakkuutta kuvaa se, että pyöräkuormaaja siirtyi paikoiltaan ja sen noin 25 mm:n teräslevystä tehty kauha vääntyi sivuiltaan havaittavasti. Räjähdystä oli kaksi hyvin peräkkäistä, jälkimmäisen ollessa voimakkaampi.

Kuva 2. Väliseimällä osittain erotettu tyhjennysputken suuaukko.

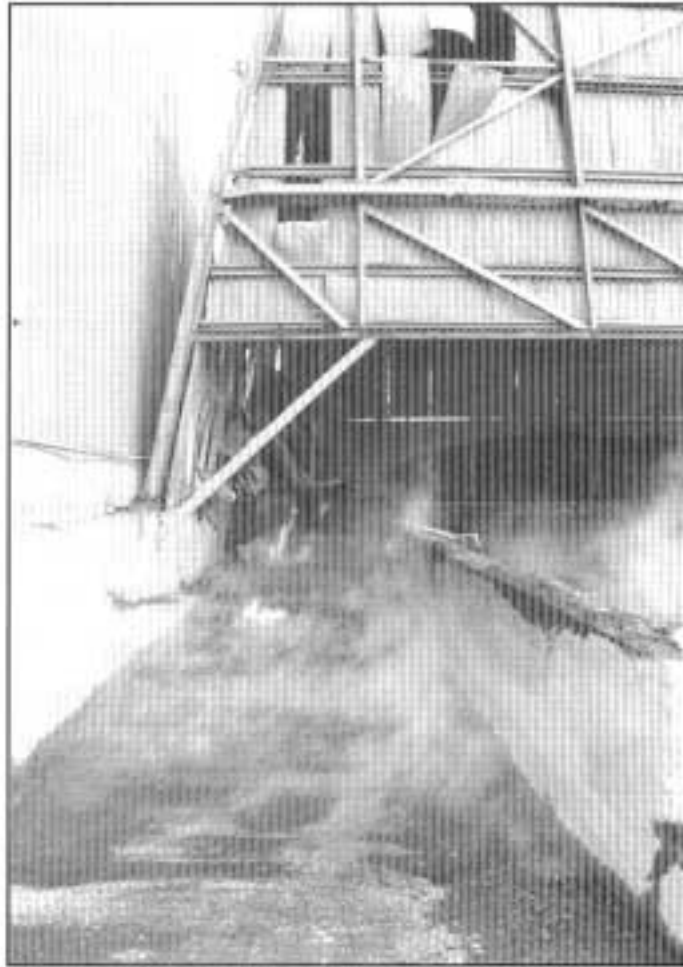
Voimakkaan räjähdysten aiheutti noin 1600°:n metallin/kuonan reagointi veden kanssa eli ns. sula-vesiräjähdyks. Todennäköisin syy sula-vesiräjähdykseen on veden erittäin nopea höyrystyminen ja sen aiheuttama paineen räjähdysmäinen kasvu. Jos paine pääsee purkautumaan vapaasti ei veden nopeakaan höyrystyminen normaalisti aiheuta räjähdystä. Tässä tapauksessa vettä on todennäköisesti joutunut kuonaloikareen alle tai sisään aiheuttamaan paineen kasvun ja siten räjähdysten. Toinen, joskin hyvin epätodennäköinen, mahdollisuus on vedyn muodostuminen ja sen räjähdysmäinen uudelleen reagointi hapen kanssa.

Kuva 3. Räjähdyksen aiheuttamaa tuhoa.

Sula-vesiräjähdyksen estämisessä ensimmäinen ja tärkein askel on vaaratekijöiden tunnistaminen. Sula-vesiräjähdyksen mahdollistaviin vaaratekijöihin on aina suhtauduttava riittävällä vakavuudella. Oleellista sula-vesiräjähdyksen ehkäisyssä on, että vesi ei saa päästä sulan metallin/kuonan sisään. Sulan sisään joutuessaan höyrystyvän veden paine ei pääse purkautumaan vapaasti aiheuttaen räjähdysten.

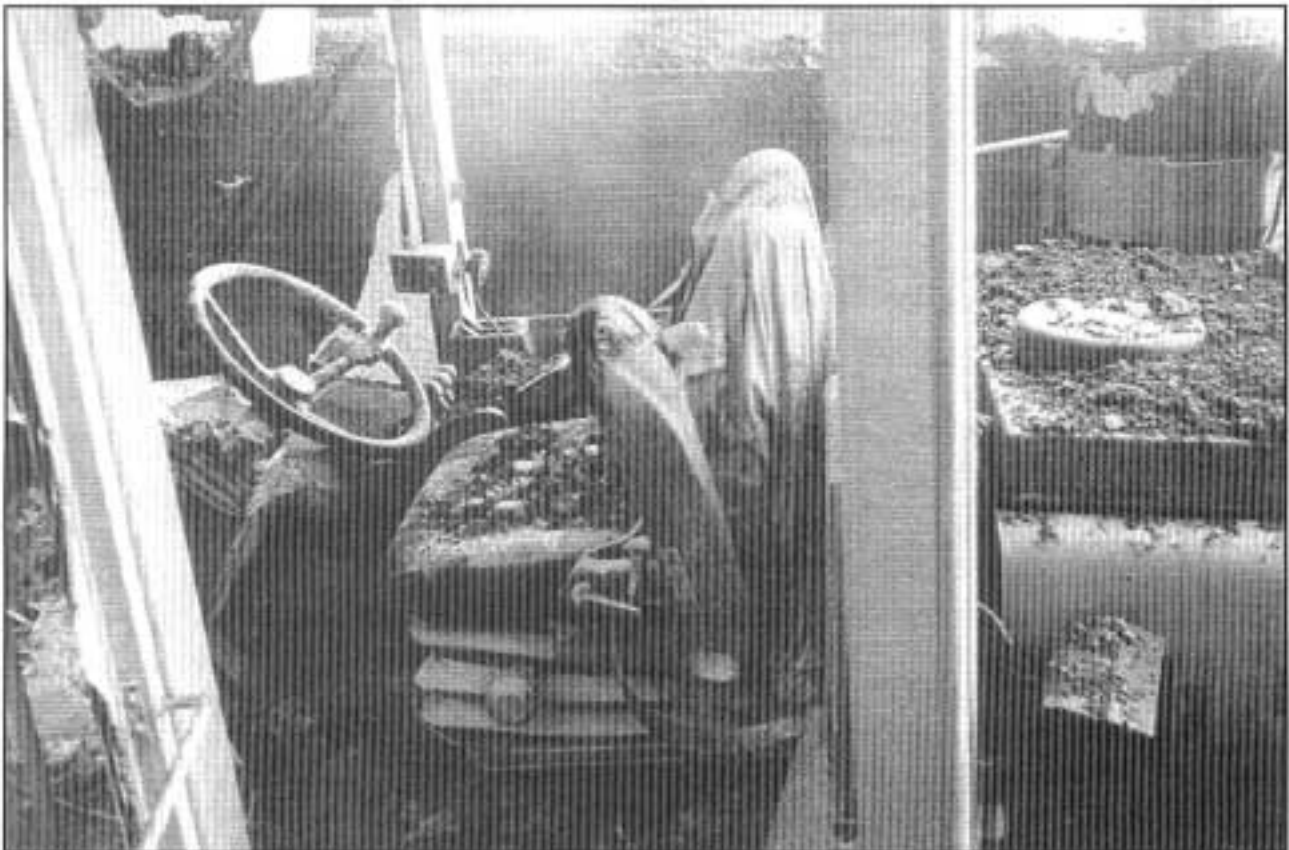
Räjähdysten seurauksena pyöräkuormaajan ohjaamon lasit rikkoontuivat (kuva 4). Ohjaamon katolle lentäneet kuumat kuonalohkareet sytyttivät myöhemmin ohjaamon sisäverhoilun palamaan (kuva 5). Kamin palasia lensi myös sisälle ohjaamoon, osumatta kuitenkaan varsinaisesti NN:ään. Kuljettaja NN luuli pyöräkuormaajan koneen räjähtäneen ja hyppäsi ohjaamosta kaatuen rakeistusaltaan noin 70°:seen veteen. NN sai kohtalokkaat palovammat pelkästään rakeistusaltaan vedestä.

Kuva 4. Ohjaamo räjähdysten jälkeen.

Pyöräkuormaajan rakenteellista suojausta on kehitettävä mahdollisia vaaratilanteita paremmin kestäviksi. Esimerkiksi pyöräkuormaajan ikkunat tulisi vaihtaa panssarilaseiksi.

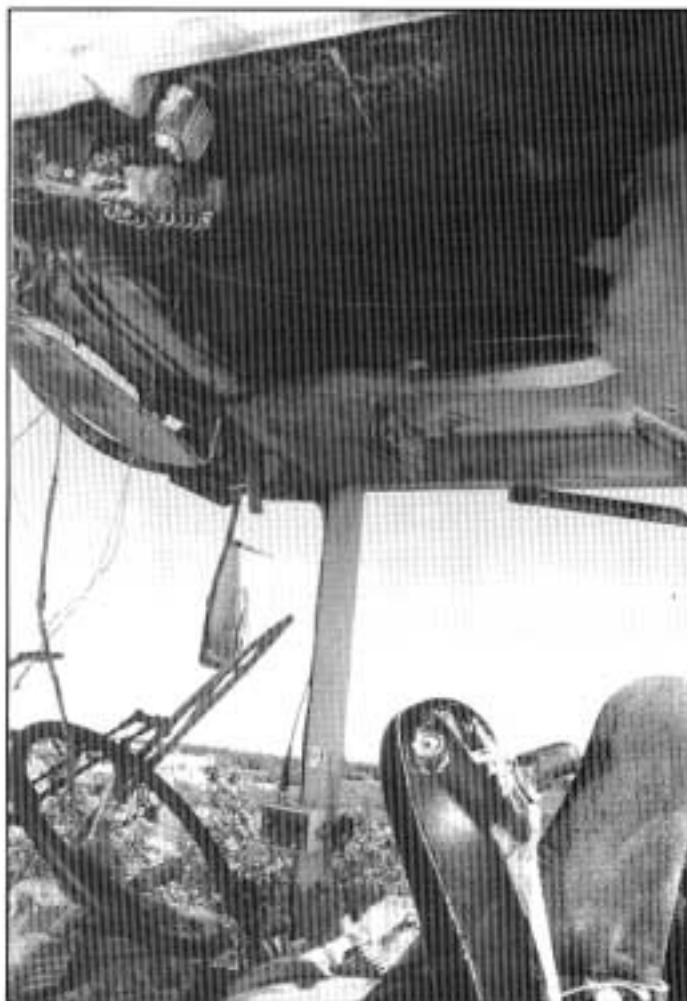
**Kuva 5. Kuumen kuonan polttama sisäverhoilu.**
