Työpaikkaonnettomuuksien tutkinta (TOT)

19/99

Kemianteollisuus

Kemian tehtaan polyolefiinikoelaitoksella oltiin irrottamassa prosessiventtiiliä. Venttiili oli kiinni rengasmaisessa putkessa eli ns. loop-reaktorissa. Venttiiliä irrotettaessa ulospurkautuva paineellinen propeeni syttyi välittömästi. Palava propeenisuihku vahingoitti vakavasti suoraan liekin suunnassa ollutta instrumenttiasentajaa, joka menehtyi vammoihinsa neljän päivän kuluttua. Toinen venttiiliä irrottaneista operaattoreista sai palovammoja kasvoihinsa ja ylävartaloon. Reaktorin typetys ei ollut onnistunut, koska kaksi käsiventtiiliä propeenisyöttölinjassa oli jäänyt sulkematta.

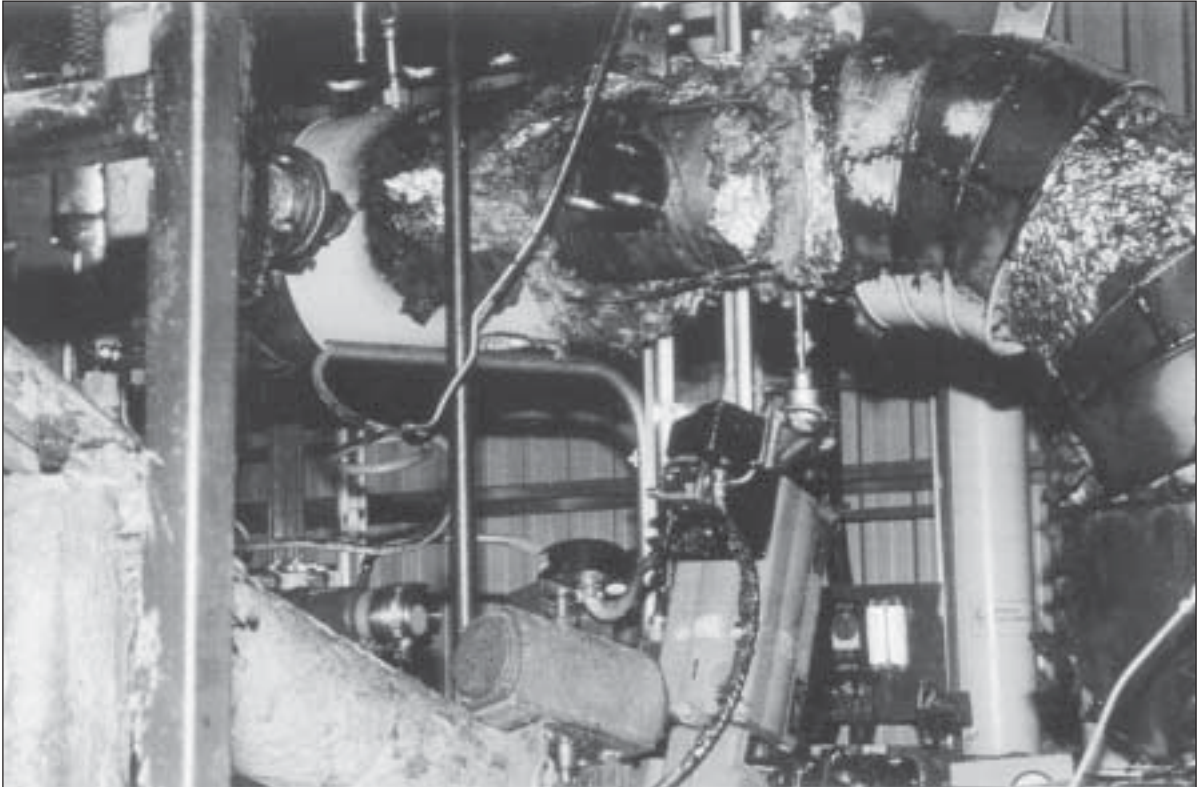
Kuva 1. Yleiskuva räjähdyskohdasta.

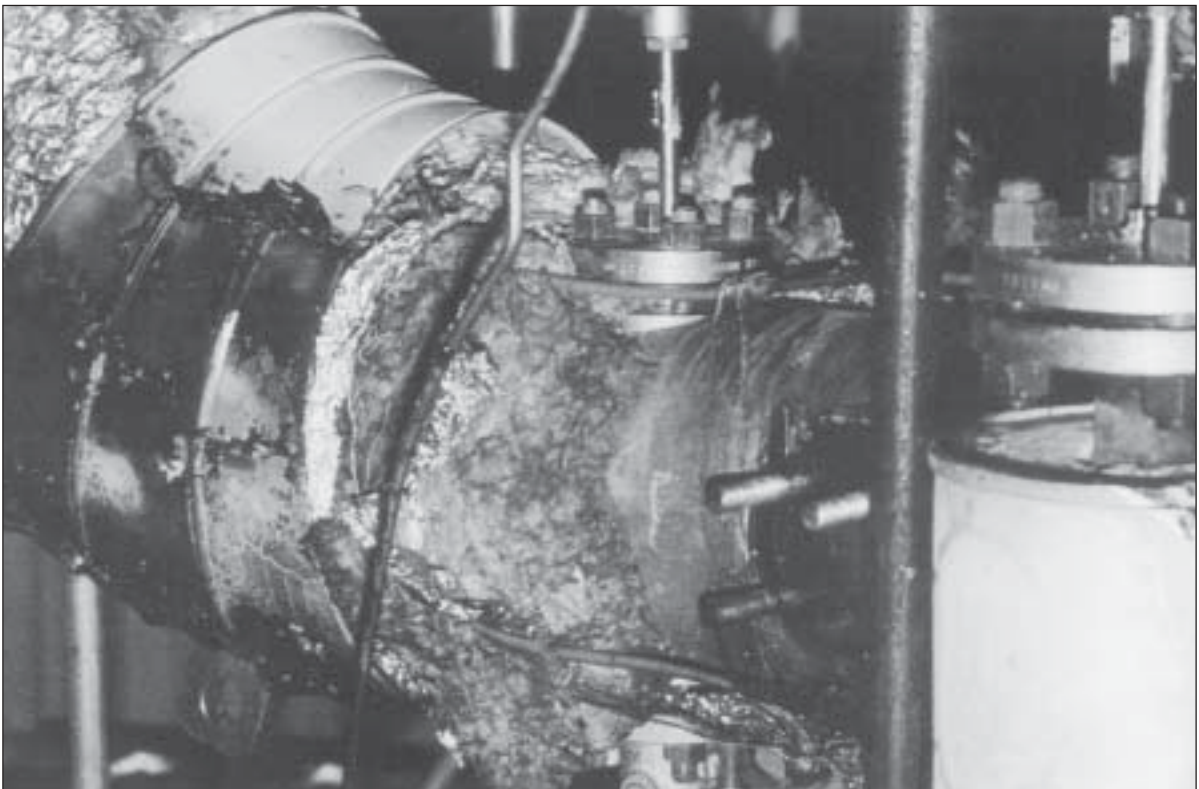
Kun B-reaktori oli tyytetty kolme kertaa, KK aloitti tukkeutuneen venttiilin irrottamisen. Venttiilin kiinnitysmutterit poistettiin. JJ tuli tällöin apuun ja yritti saada venttiiliä irti vetämällä, mutta se ei irronnut. Tämän jälkeen JJ potkasi venttiiliin, jolloin se irtosi ja lensi lattialle.

B-reaktori ei ollutkaan tyhjä ja paineeton. Siellä oli paineenalaista propeenaa, joka purkautui venttiilin irtoamisen myötä räjähdysmäisesti ulos syttyen noin 5 metriä pitkäksi tulisuihkuksi (tehoa 6,7 MW). Propeeni ehti palaa noin neljän minuutin ajan, ennen kuin LL:lle ja RR:lle selvisi kokonaistilanne ja palon varsinainen syy. Tämän jälkeen he ajoivat B-reaktorin turvalliseen tilaan hätä-seis-toiminnoilla ja katkaisemalla propeenin tulon.

Loop-reaktorin kiertopumpun huuhtelupropeenilinjan käsisulkuventtiilit olivat sekä syöttöpumpulta että reaktorin vierestä vahingossa jääneet sulkematta. Dump-venttiilin sulkemisen jälkeen propeenaa virtasi avonaisen huuhteluventtiilin kautta reaktoriin. Propeenin virtaamista ei huomattu. Propeenaa virtasi reaktoriin kunnes propeenin paine oli 27 bar.

Kuva 2. Irrotetun venttiilin kiinnityskohta ja aukko, josta tulisoihntu purkautui.

B-reaktorin venttiilit, jotka joudutaan tarvittaessa sulkemaan käsin alasajon yhteydessä, tulisi sijaita mieluummin samassa paneelissa. Tällöin niiden käyttö ja käytön valvonta helpottuu lisäten siten prosessiturvallisuu-tta. Venttiili sekä myös putkistot tulisi merkitä selkeästi ja pysyvästi sekaannusten välttämiseksi.

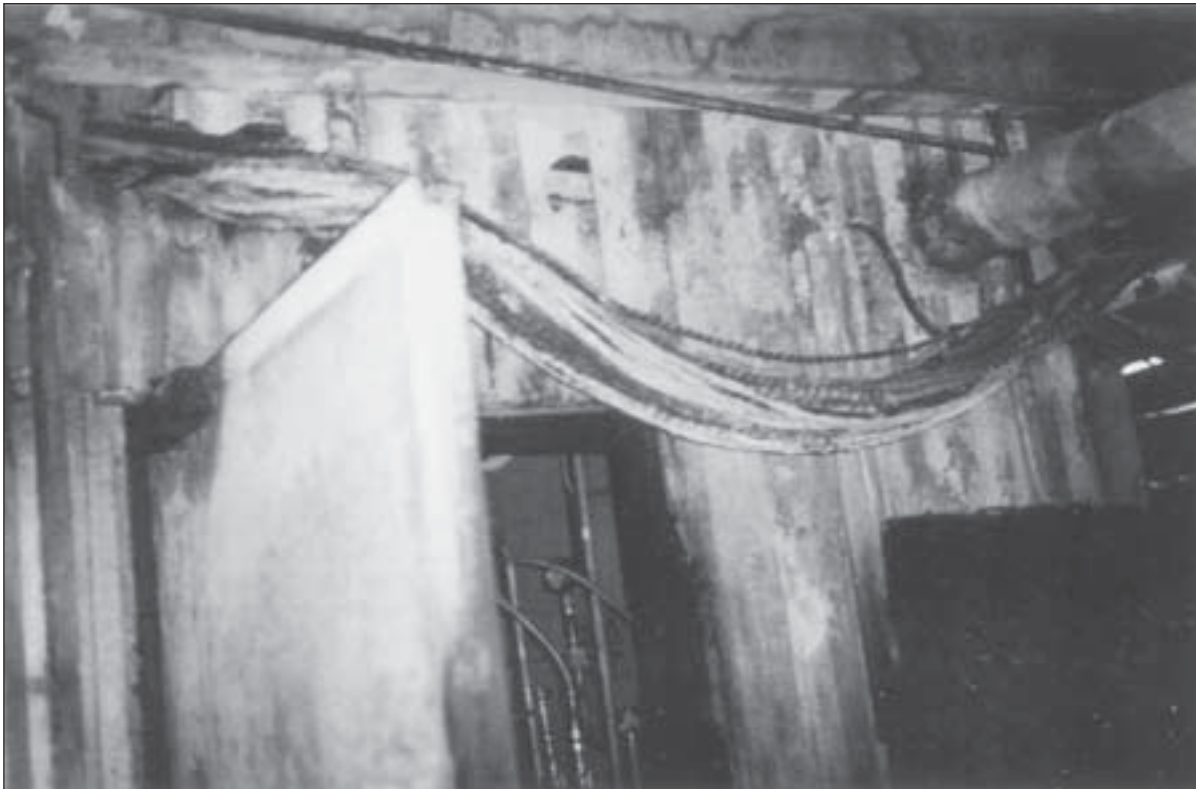
Kuva 3. Yleiskuva tulisoihdun aiheuttamista jäljistä. Oikeassa yläkulmassa näkyy osittain sulanut kaapelihyly.

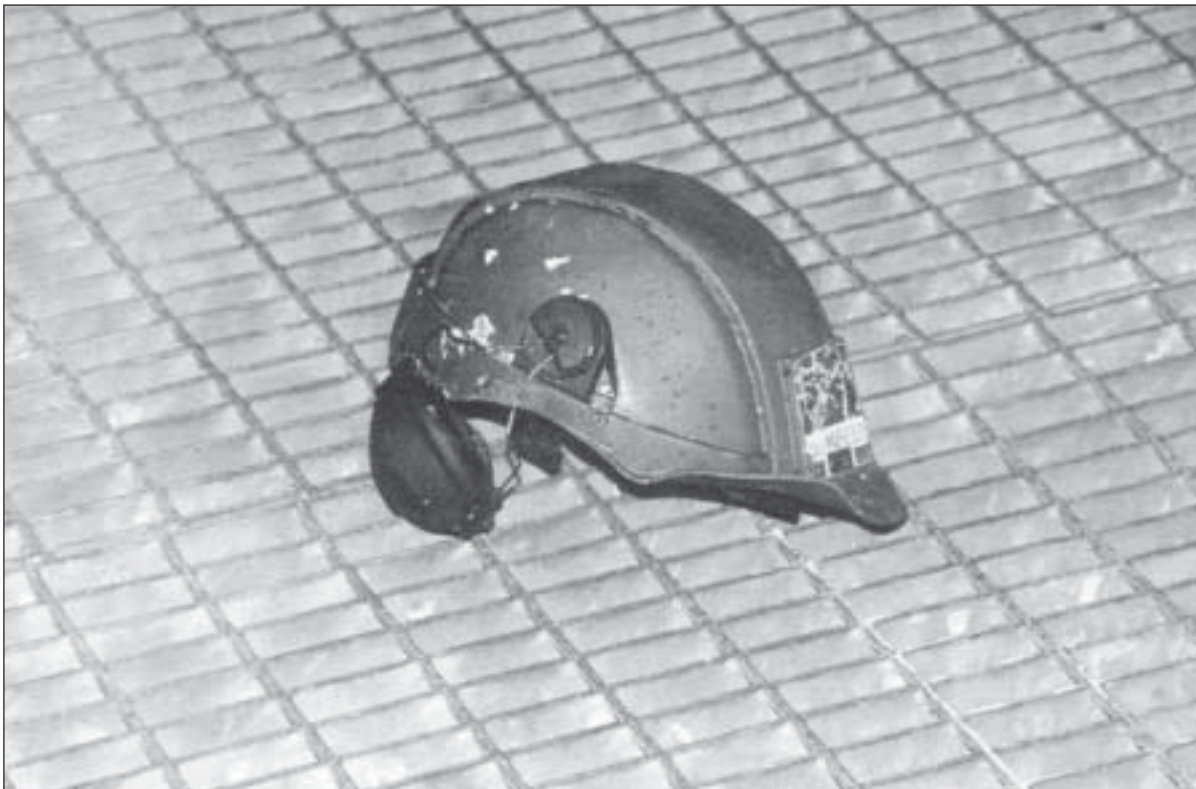
Tulisuihku osui suoraan viereisellä A-reaktorilla työskennelleeseen NN:ään. NN oli venttiilistä noin 5 metrin päässä. NN pakeni vaatteet palaen pystysuoria hätäpoistumistikkaita noin 20 metrin matkan maahan. Siellä hänet ohjattiin hätäsuihkuun. Irronneen venttiilin vieressä olleelta operaattori JJ:ltä paloivat ylävartalo ja kasvot. Hän pääsi pakenemaan portaita pitkin alas. KK ja MM tulivat alas toisia portaita pitkin.

Kuva 4. Hoitotasolle pudonnut NN:n vaurioitunut kypärä.
