# Työpaikkaonnettomuuksien tutkinta (TOT)

**4/99**

## Rakentaminen

## TOT 4/99

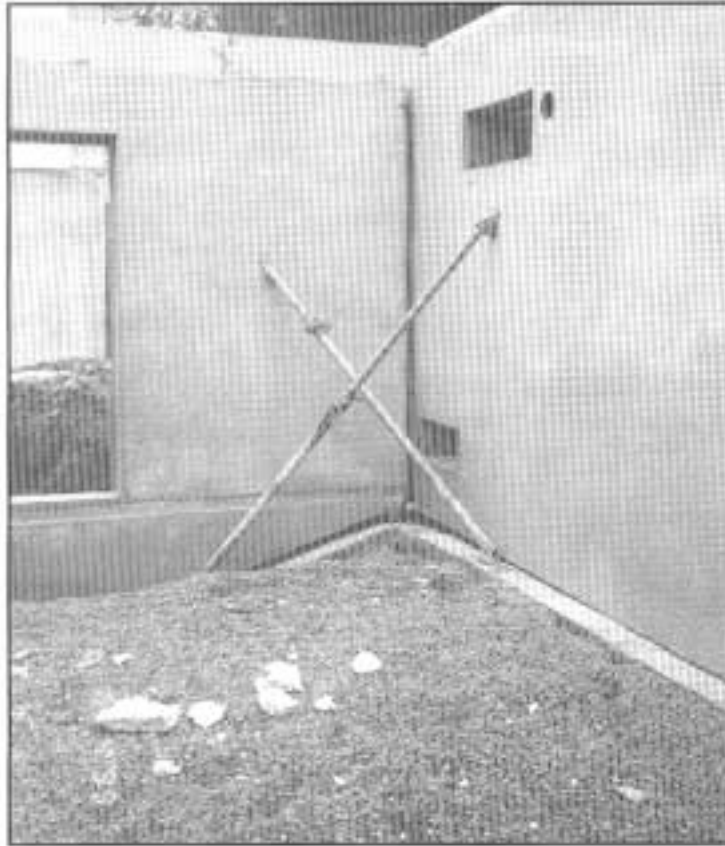
Kaatonut maanpaine-elementti oli asennettu kahden 3,5 m:n elementtitiuen varaan noin kaksi viikkoa aiemmin (kuva 1). Sandwich-elementti painoi 9 tn, pituus oli noin 5 m ja korkeus noin 2,5 m. Asennustyössä käytettiin asennusankkureita ( $\varnothing$  20 mm, L=65 mm). Kaatuneen elementin elementtitukien alapäässä olleiden asennusankkureiden reiät olivat noin 50 mm perusmuurin reunasta (kuva 2).

Kuva 1. Esimerkki maavallielementin (oikeanpuoleinen) tuennasta.

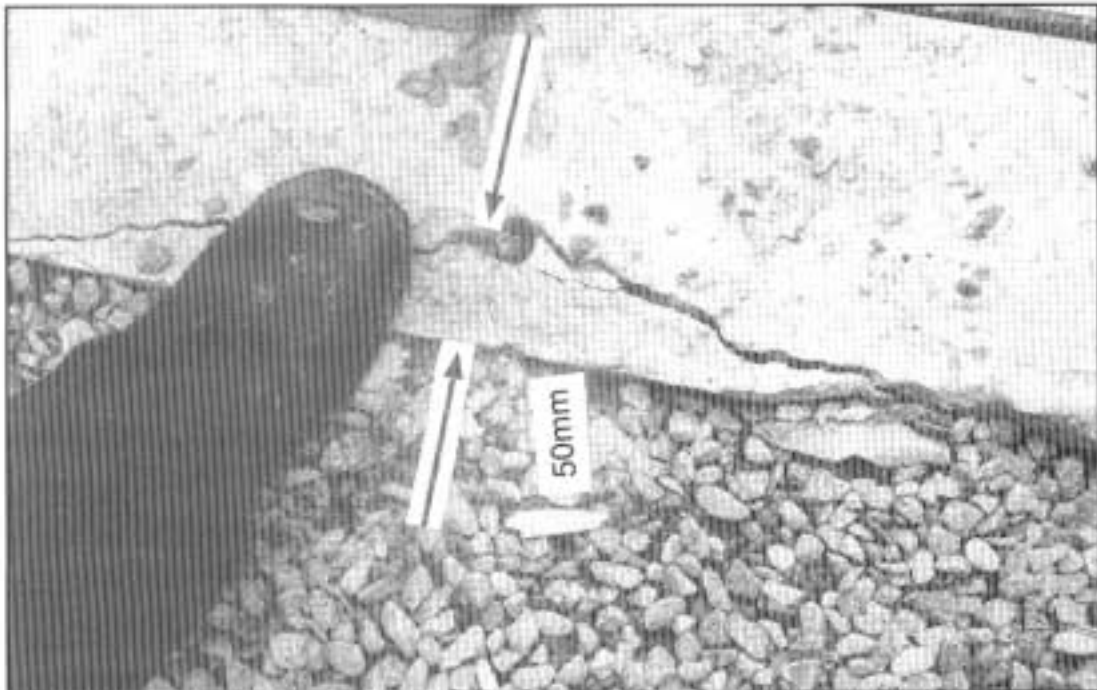
Onnettomuuden jälkeen havaittiin, että molempien elementtitukien alapäässä olivat irronneet, asennusankku-

rit olivat irronneet perusmuurista ja perusmuurin reunat olivat murtuneet ankkurikiinnityksen kohdalta. Kun muita asennusankkureita tutkittiin, löytyi työmaalta ainakin yksi asennuskohta, jossa perusmuurin betonissa oli hiushalkeama poratun reiän kohdalla (kuva 4).

Asennusankkurit olivat riittävän lujia, mutta ne oli porattu liian lähelle perusmuurin reunaa (etäisyys reunasta noin 50 mm). Valmistajan kiinnitysohjeissa on vähimmäismitaksi annettu 54 mm. Todennäköisesti perusmuurin reunaan oli tullut hiushalkeama jo asennustyön aikana. Halkeamia ei havaittu mahdollisesti varhaisen aamuhämärän vuoksi.

Kuva 2. Toinen murtuneesta perusmuurin reunasta.

Asennusankkurin reikä tulee porata riittävän kauas perusmuurin reunasta (tässä tapauksessa noin 100 mm päähän), jottei reuna murre asennustyön aikana.

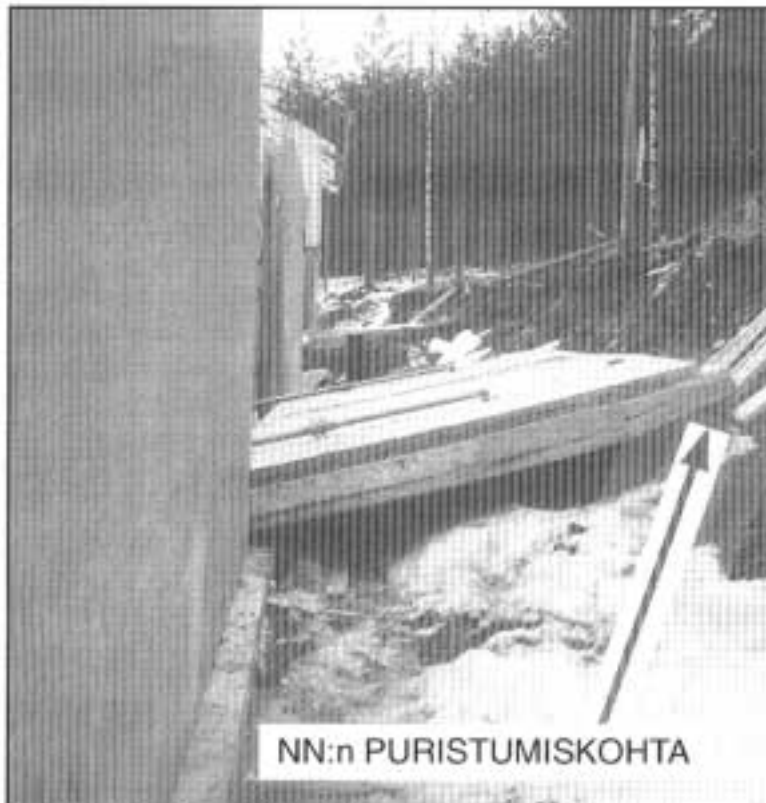
Yhtäkkiä elementti lähti kaatumaan ulospäin, jolloin ulkopuolella ollut NN jäi kaatuneen elementin alle (kuva 3). Toinen sisäpuolella ollut asentaja ehti huutaa varoituksen, mutta NN ei ehtinyt alta pois, koska hän lähti suoraan pois päin rakennuksesta vastarinteeseen, jossa liukas ja osittain pehmeä maa nousi jyrkästi ylöspäin. Jos NN olisi väistänyt sivuun, hän olisi saattanut selviytyä vammoista.

Kuva 3. Kaatunut maavallielementti.

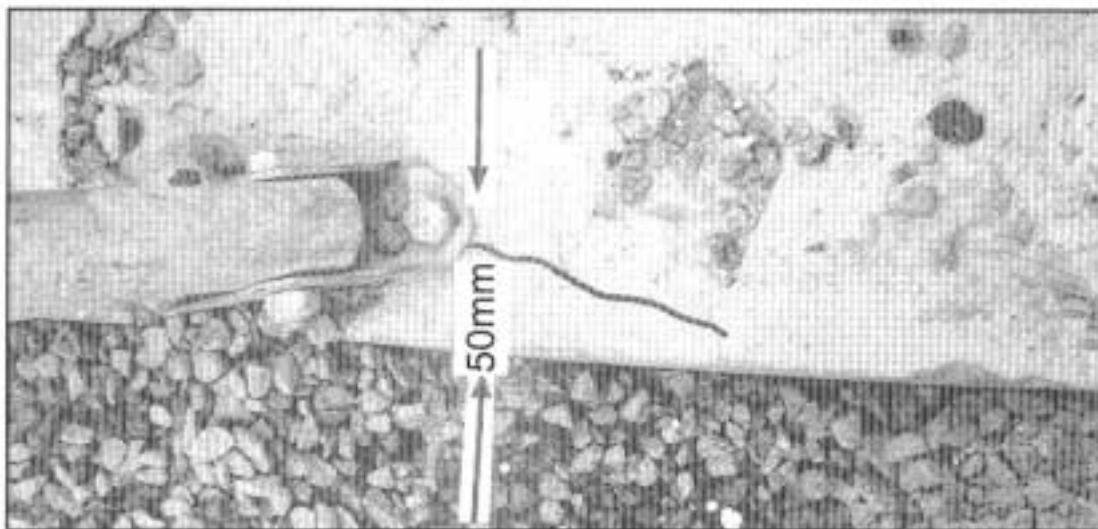
Kuva 4. Pystyssä olleen maavallielementin asennustangon kiinnitys kivijalkaan (hiushalkeama vahvennettu tassilla).
