TOT-RAPORTTI

8/02

Sahatyöntekijä jäi haketta lastaamassa olleen pyöräkuormaajan alle

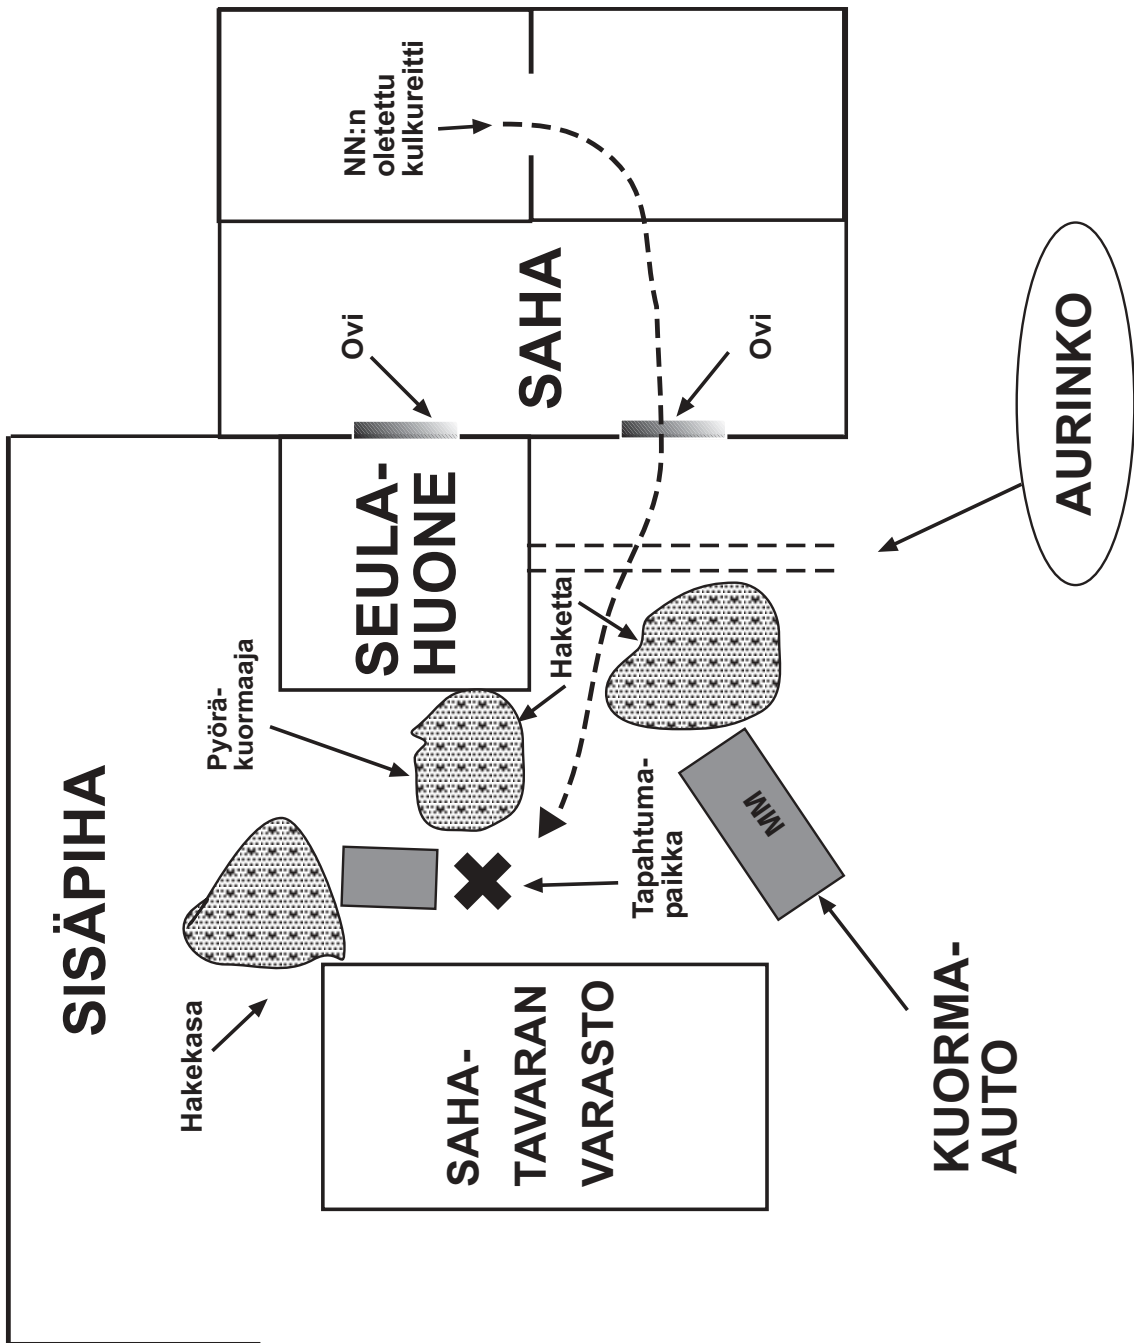
Piirros TOT 8/02

Pohjapiirros tapahtumapaikasta. NN:n oletettu kulkureitti on merkitty piirrokseen katkoiviivalla. Pyöräkuormaaja lähestyi sisäpihan suunnasta kauha täynnä haketta ja törmäsi hakekasan takaa tulleeseen NN:ään.

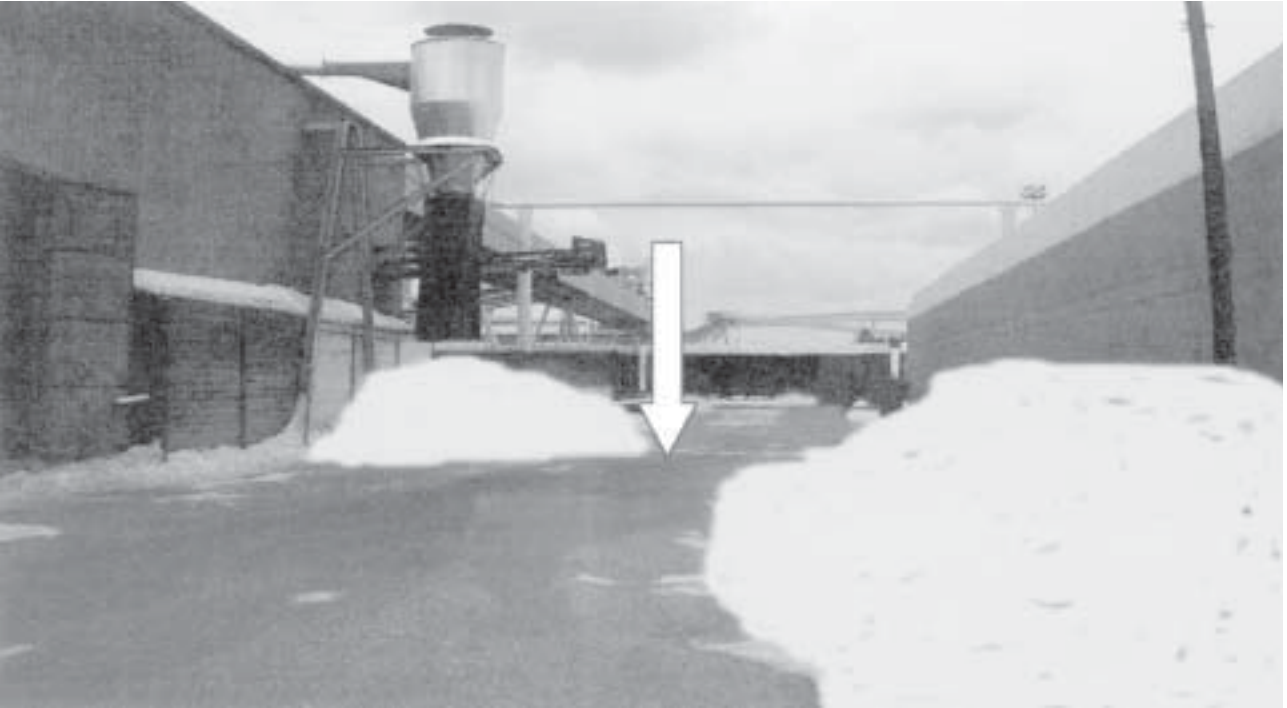
Hakeseulan vikaantumisen takia sahalla jouduttiin tekemään poikkeusjärjestelyjä hakkeen siirtämiseksi ostohakeasemalle. Sisäpihaa käytettiin hakkeen väliaikaisena varastoalueena. Alue on ahdas, eikä sitä ole alunperin tarkoitettu hakkeen varastointi- ja lastauspaikaksi. Kauhakuormaaja mahtuu juuri ja juuri kulkemaan sahan ja varastokatoksen välistä, kun välissä on myös hakekasa. NN kulki suoraan kauhakuormaajan kulkureitin ahtaimpaan koh-

taan arviolta kolme metriä korkean hakekasan takaa. Työnantajan suorittamien melumittausten mukaan paikalla äänenvoimakkuus on 72-76 desibeliä. NN ei nähnyt eikä kuullut lähestyvää kuormaajaa ajoissa. Toisaalta kauhakuormaajan kuljettaja ei voinut nähdä, että NN lähestyy kuormaajan lastauksessa käyttämää reittiä hakekasan takaa.

Kuva 1. Tapahtumapaikka sisäpihan suunnasta kuvattuna. Nuoli osoittaa paikkaa, jossa pyöräkuormaaja törmäsi NN:ään. Kuvaa on jälkikäsitelty kuvankäsittelyohjelmassa.

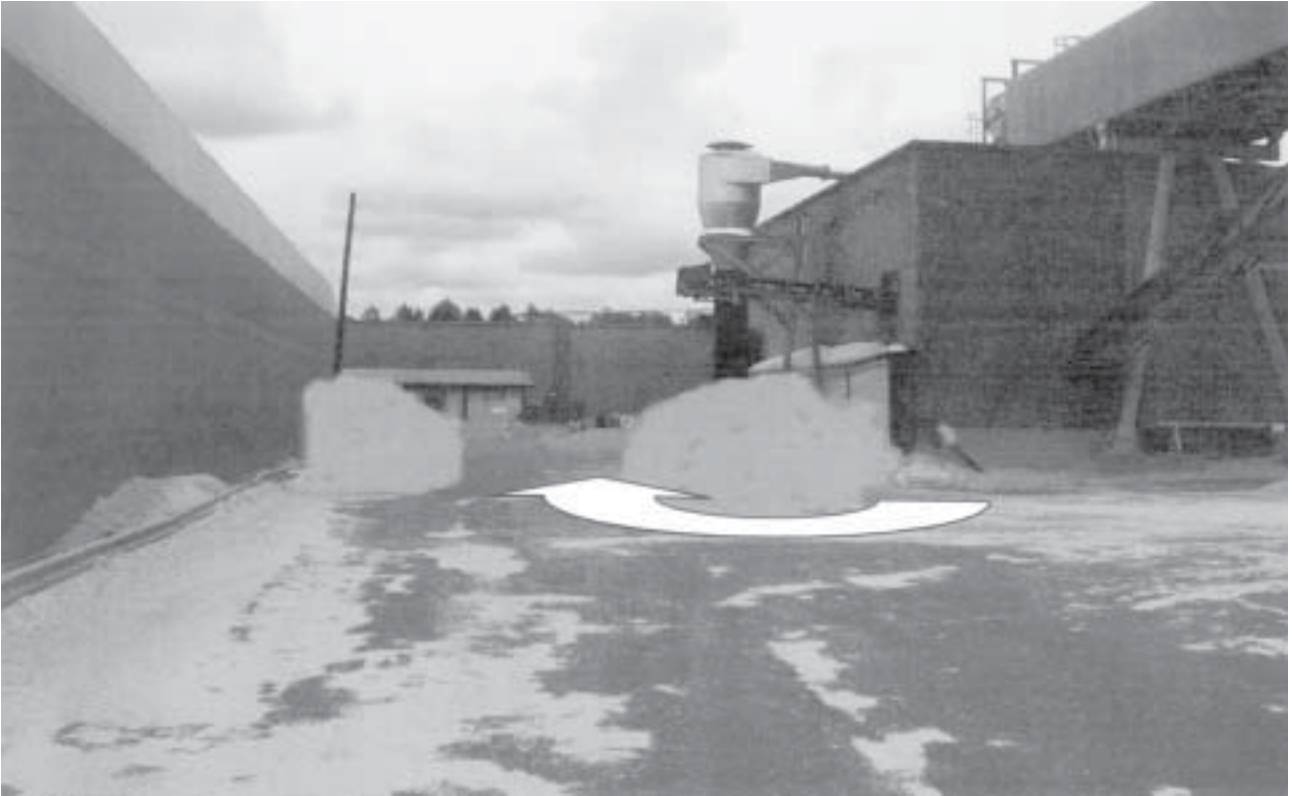
Kuva 2. Tapahtumapaikka vastakkaisesta suunnasta kuvattuna. Nuoli osoittaa NN:n kulkuun.

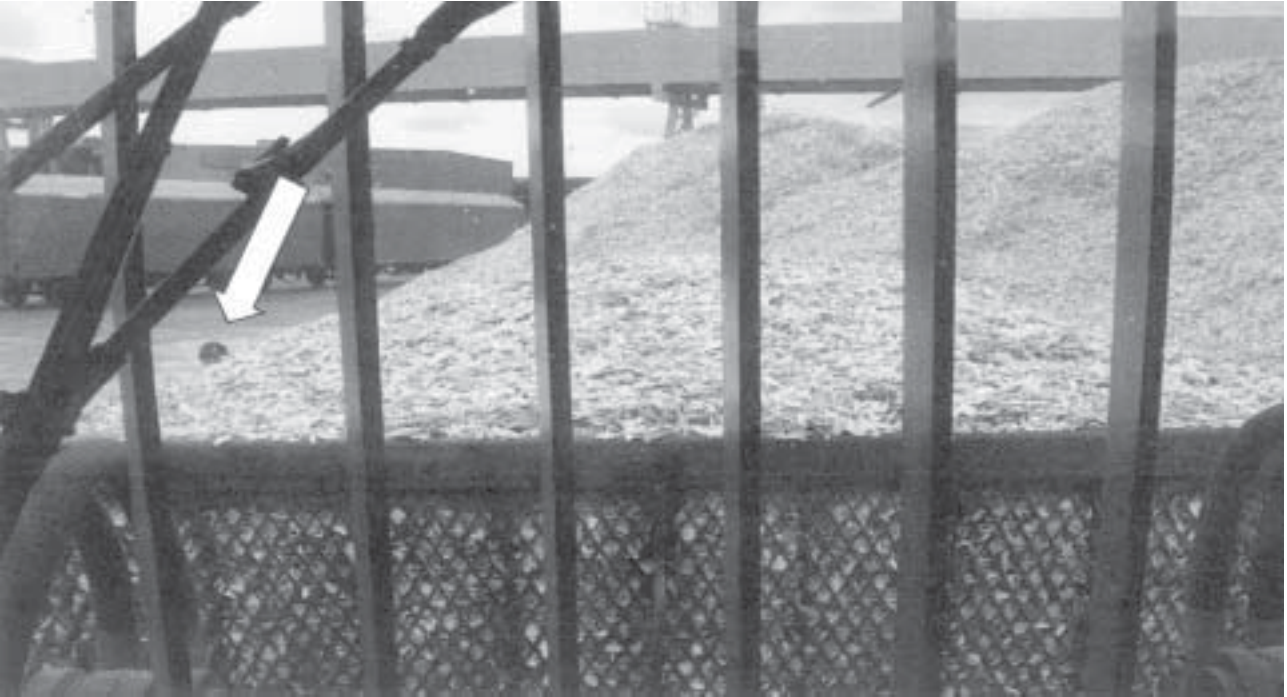
MM oli juuri ennen tapaturmaa hakenut kassasta kauhan täyteen haketta, jota oli lähtenyt viemään kuorma-autolle. Kauha oli siten kuljetusasennossa alhaalla. Tässä asennossa kauhan ollessa täynnä haketta kuljettajan on mahdotonta tehdä näköhavaintoja läheltä koneen kulkusuuntaan.

Kuva 3. Näkymä pyöräkuormaajan ohjaamosta silloin, kun kauha on täynnä haketta ja nostettu kuljetusasentoon. Kuvan vasemmassa laidassa nuolella osoitetun miehen etäisyys kuormaajaan on noin viisi metriä.

Tehdasalueella käytettävien koneiden kuljettajille tulisi kehittää paremmat mahdollisuudet tarkkailla koneen vaara-alueita siten, että se olisi mahdollista varsinaisen työn ohella. Koneesta tulee olla esteetön näkyvyys vaara-alueelle

kaikissa tilanteissa. Siten tulevaisuuden tuotekehittelyssä tulisi kiinnittää huomiota koneiden informaatioergonomisiin ominaisuuksiin.

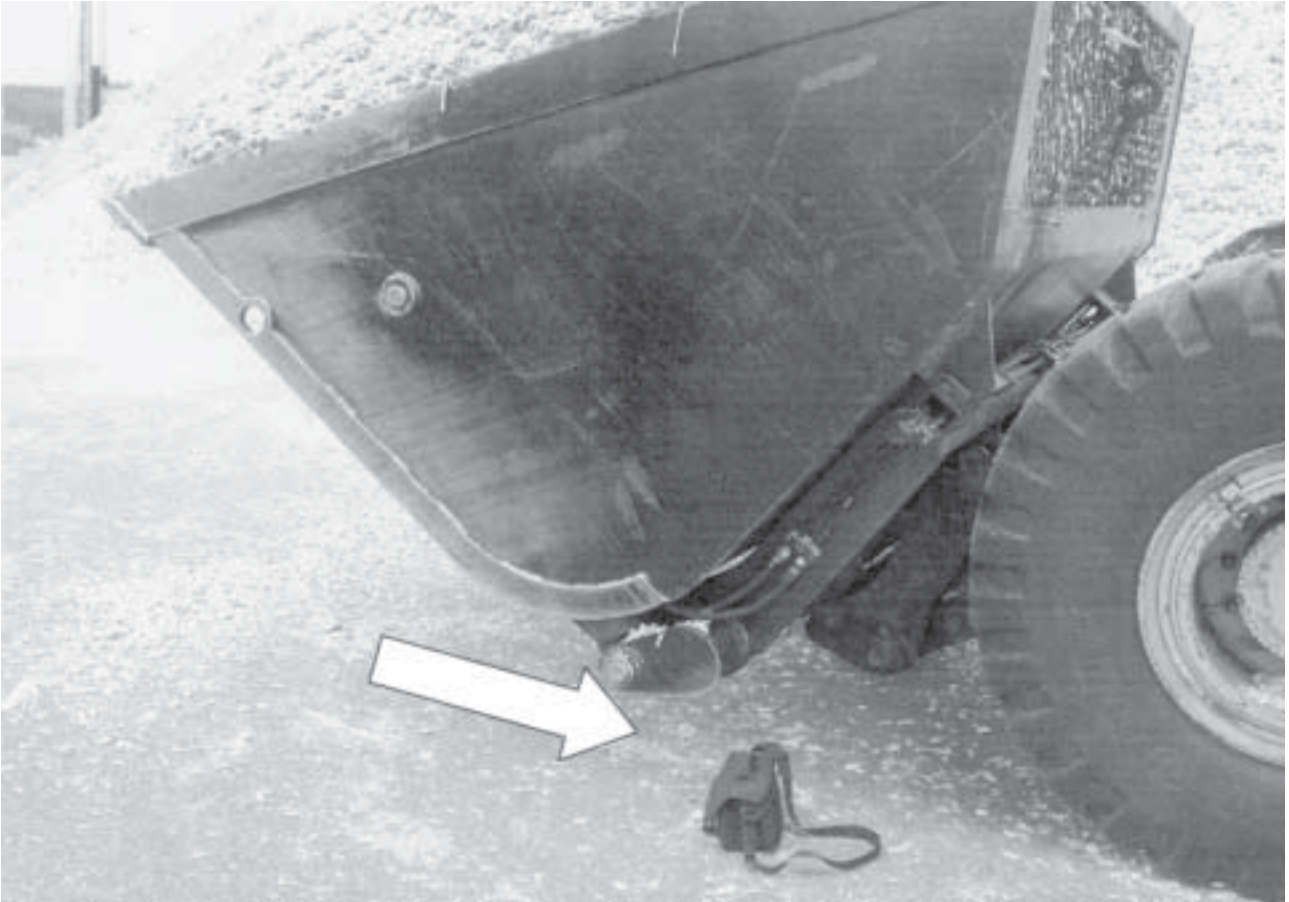
Kuva 4. Todennäköisesti NN jäi kuormaajan kauhan alle.
