# TOT-RAPORTTI

## YTOT 1/02

### Yrittäjä jäi betonielementin alle

# YTOT 1/02

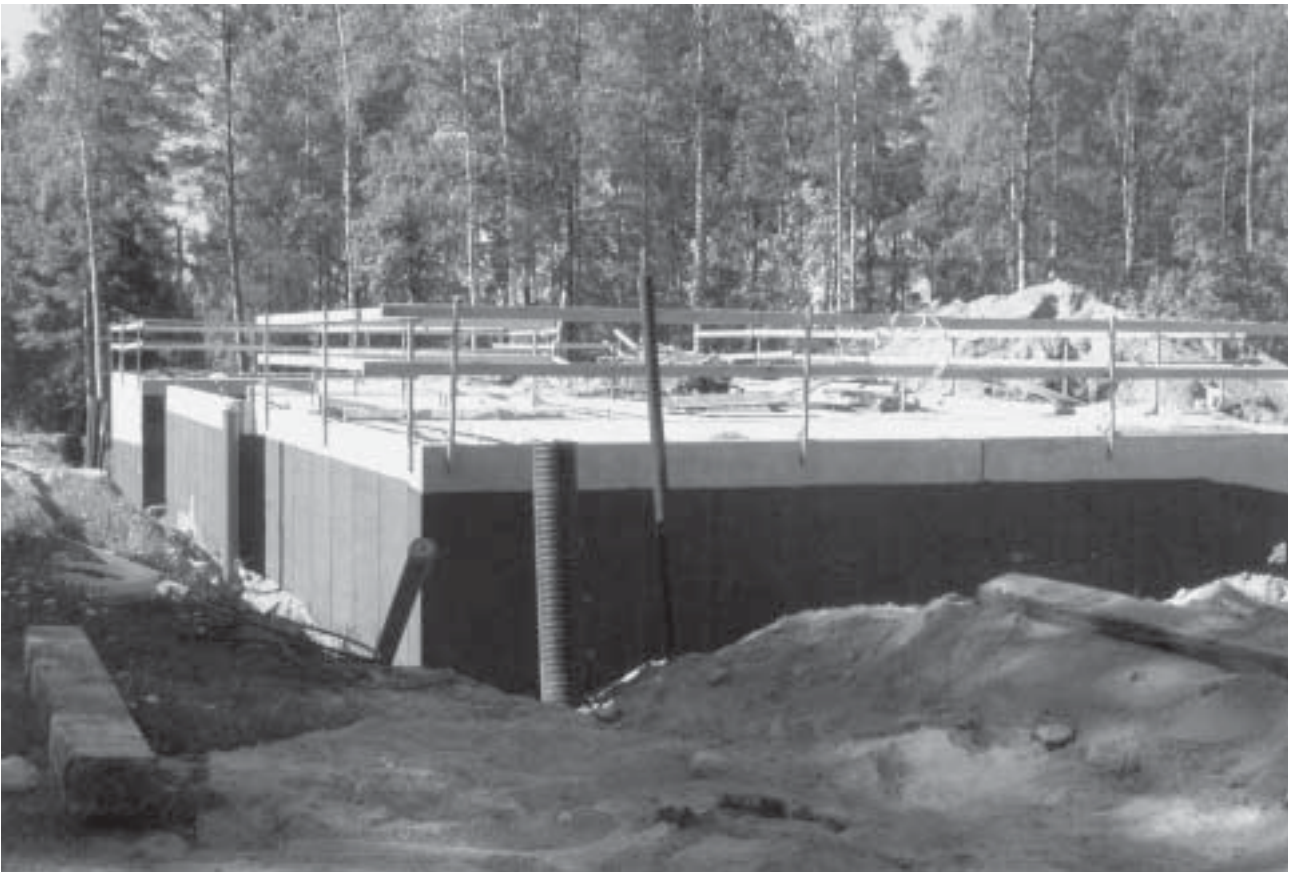
Noin 15-20 sekunnin kuluttua nostoraksien irrottamisesta kuului kaatuvan elementin ääni. NN jäi 2100 kg painavan elementin alle (kuvat 1 ja 2).

**Kuva 1. Yleiskuva. Kaatunut elementti vasemmalla kulman takana.**

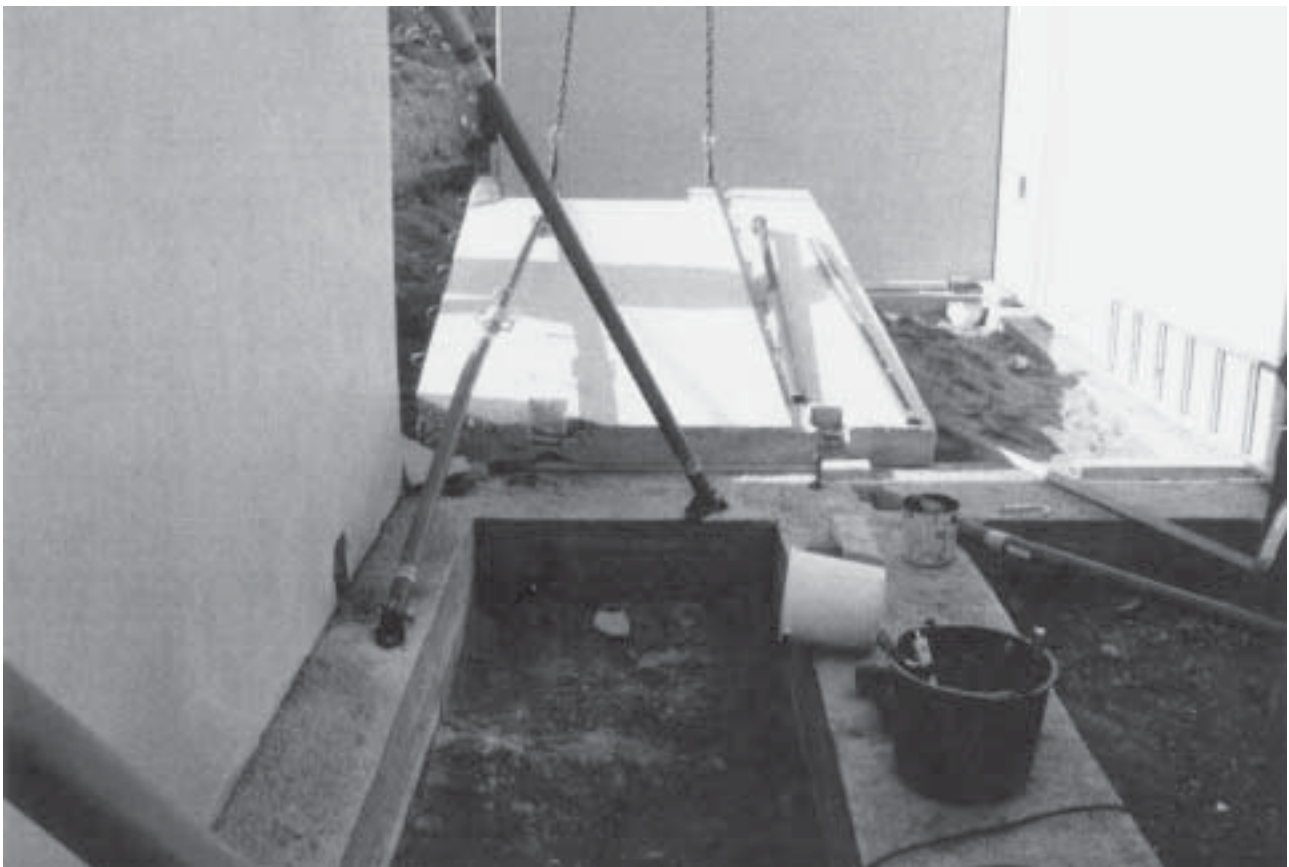
Elementin kaatuminen johtui siitä, että elementtitukien halkaisijaltaan suurempaan putkeen kiinnitettyä säätökappaletta ja halkaisijaltaan pienempää putkea ei oltu kiinnitetty toisiinsa asianmukaisesti ja varmistettu siten, että jatkos kestää sekä vetoa että puristusta. Jatkos ei kestänyt vetoa ja elementti kaatui. Sama virhe oli kaatuneen elementin molemmissa elementtituissa.

**Kuva 2. Kaatunut elementti.**

Tuettaessa levymäisiä elementtejä ainoastaan yhdeltä sivulta on käytettävä sellaisia säädettäviä tukitankoja, jotka kestävät sekä puris-

tusta että vetoa ja jotka elementin vakavuutta vaarantamatta sallivat sen myöhemmänkin tarkistusasennuksen

Tuet on aina koottava ja lukittava oikein. Opastuksessa tulee painottaa, ettei tukien koonnissa sallita minkäänlaista suoritusvaihtelua ja että luvan antaminen elementin ripustuksen irrottamiseksi nostolaitteesta edellyttää vielä yhtä tukien tarkastusta.

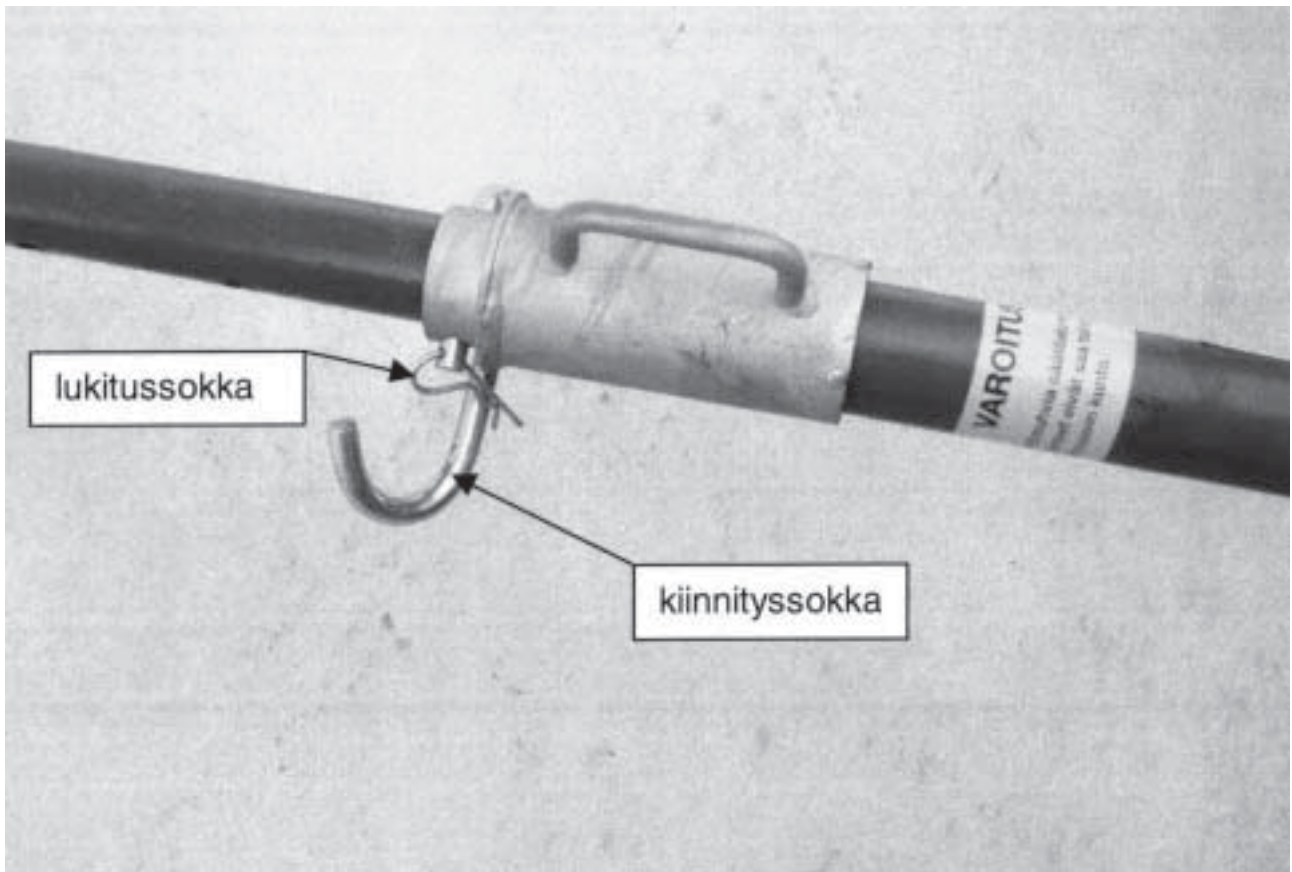
Elementtituki koostuu kahdesta sisäkkäin menevästä putkesta. Halkaisijaltaan suurempaan putkeen on kiinnitetty säätökappale (säätöruuvi) elementin pystysuoruuden säätämistä ja muottituen kiristämistä varten. Halkaisijaltaan pienemmässä putkessa ja halkaisijaltaan suurempaan putkeen kiinnitetyssä säätökappaleessa on reiät putkien kiinnittämiseksi toisiinsa. Putket kiinnitetään toisiinsa kiinnityssokalla ja kiinnityssokan paikallaan pysyminen varmistetaan lukitussokalla (kuva 3) ja elementtituki kiristetään tukevaksi. Näin kiinnitettynä jatkos kestää sekä vetoa että puristusta. Elementin pystysuoruutta voidaan säätää avaamalla tai kiristämällä säätökappaletta esimerkiksi vasaralla tai muulla apulaitteella.

**Kuva 3. Säätökappaleen kiinnitys- ja lukitussokat.**

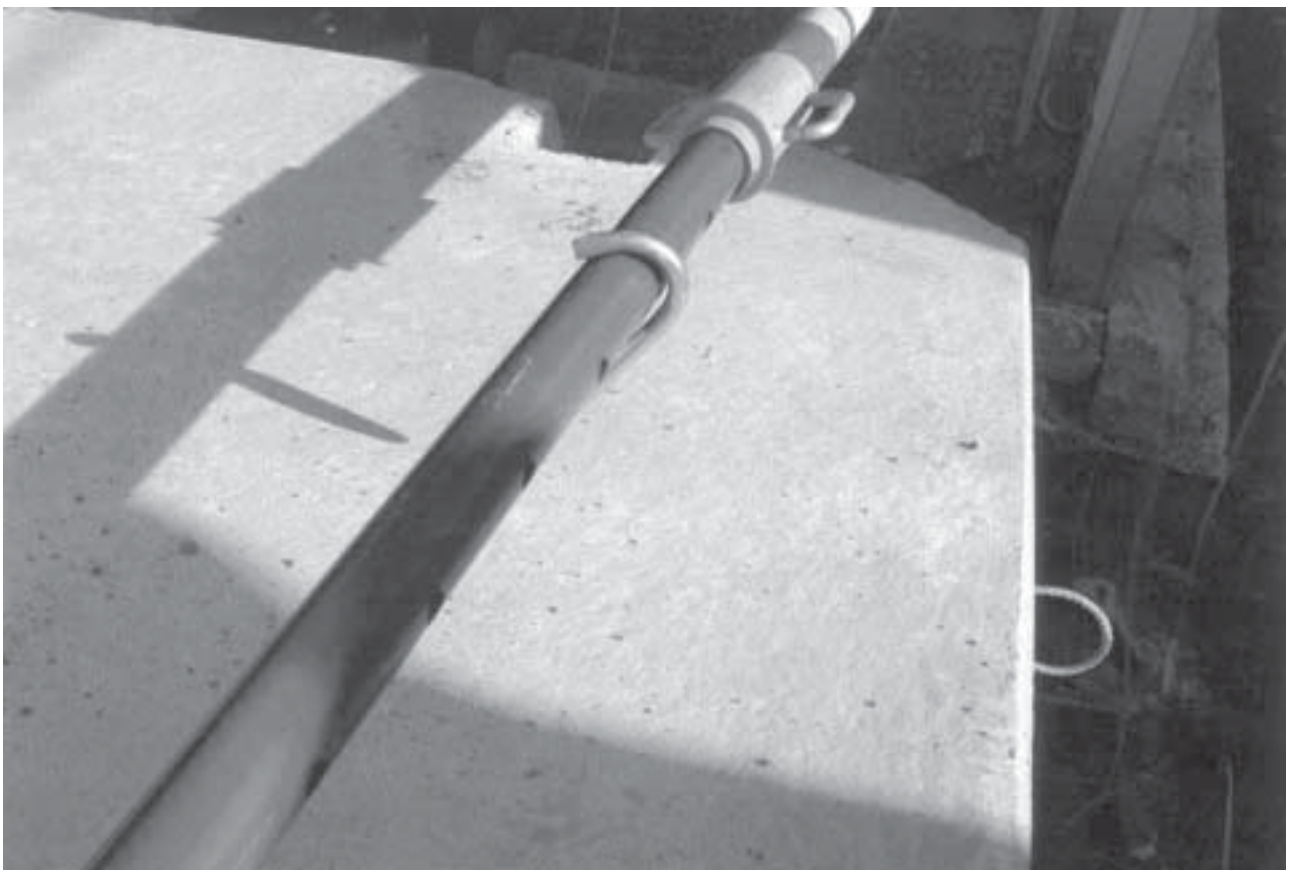
Kuvasta 4 on pääteltävissä, että sisäpuolelta katsottuna oikeanpuoleisen elementtituen kiinnityssokka on mahdollisesti ollut säätökappaleen yläpuolella olevassa reiässä. Näin ollen kiinnitys ei estänyt vetosuuntaan elementin kaatumista.

**Kuva 4. Elementtituki, kiinnityssokka.**

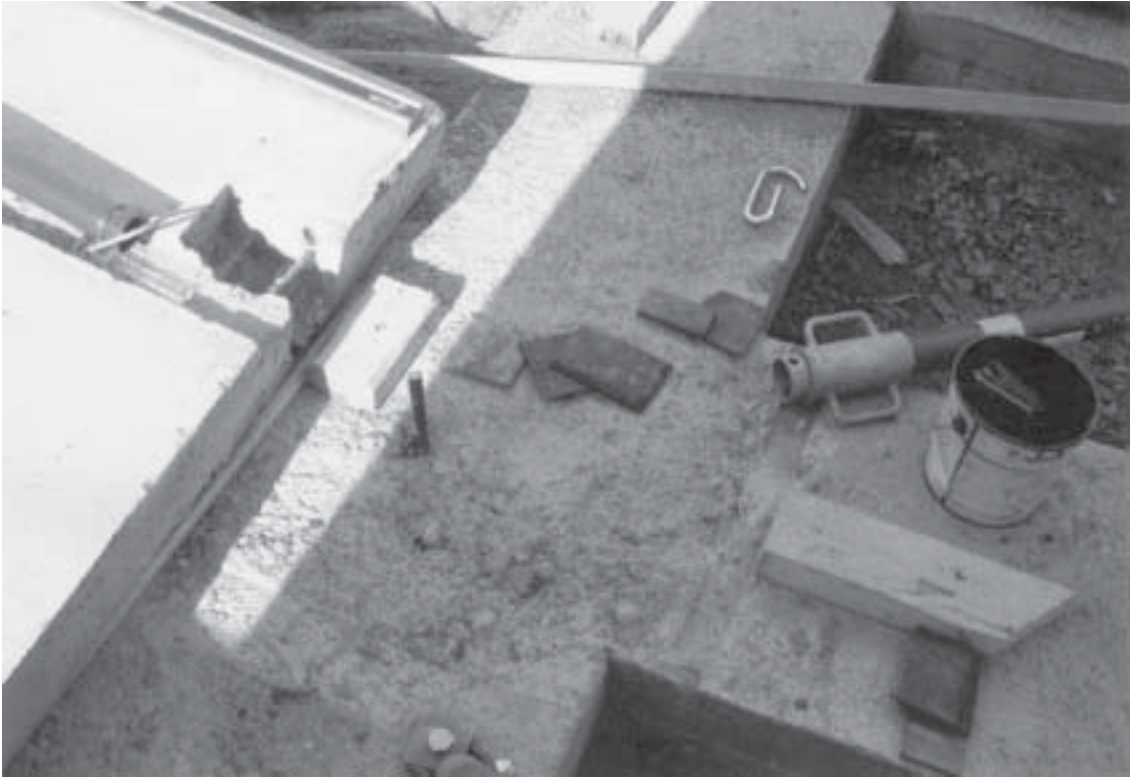
Sisäpuolelta katsottuna oikeanpuoleisen elementtituen kiinnityssokka löytyi anturan päältä. Lukitussokkia ei löydetty.

Oikeanpuoleisen elementtituen kiinnityssokka siis löytyi anturan päältä (kuva 5). On mahdollista, että tämä kiinnityssokka on ollut säätökappaleen reiässä, mutta pudonnut pois varmistussokan puuttuessa.

**Kuva 5. Löytynyt kiinnityssokka.**

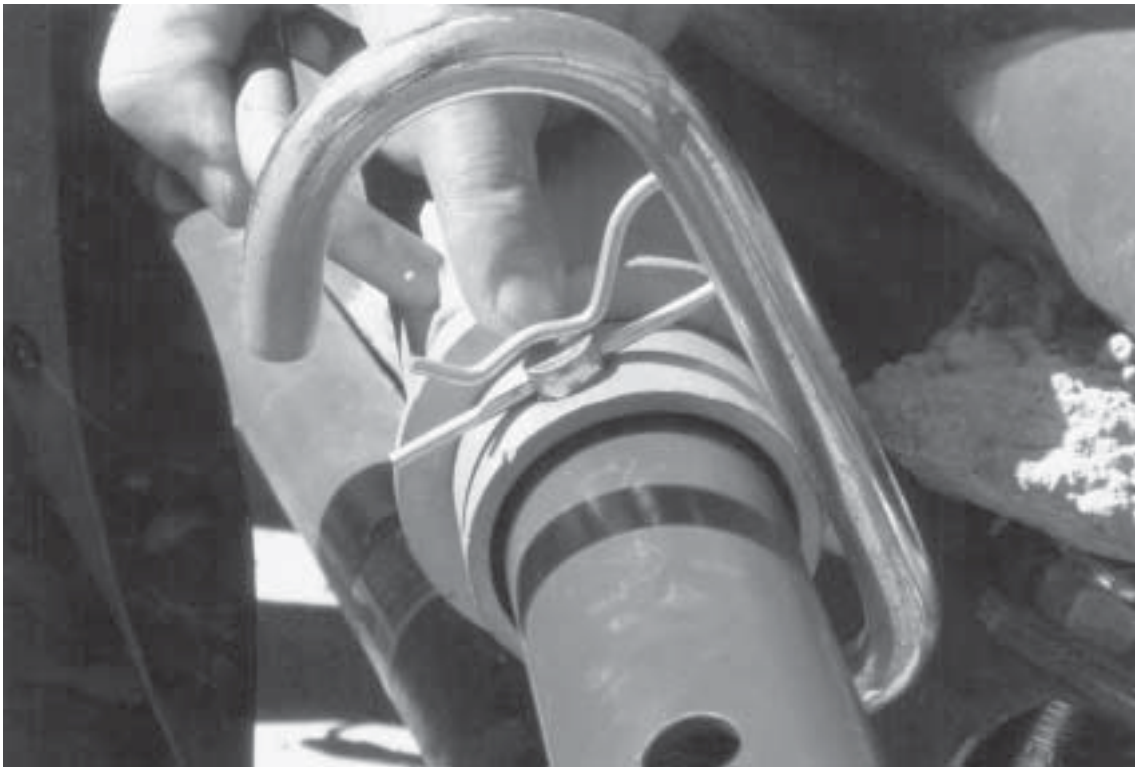
Tätä kokeiltiin työmaalla ja todettiin, että jos kiinnityssokka asennetaan säätökappaleen reikään alhaalta ylöspäin ja lukitusokka jätetään pois, kiinnityssokka putoaa jo pienestäkin tuen liikkeestä (kuva 6). Tässäkin tapauksessa tuki on väärin kiinnitetty, koska lukitusokka on jäänyt pois.

**Kuva 6. Jos kiinnityssokka asennetaan näin ja jätetään lukitussokka pois, kiinnityssokka voi pudota.**
