TOT-RAPORTTI

YTOT 3/02

Yrittäjä putosi parvekekehikon pettäessä

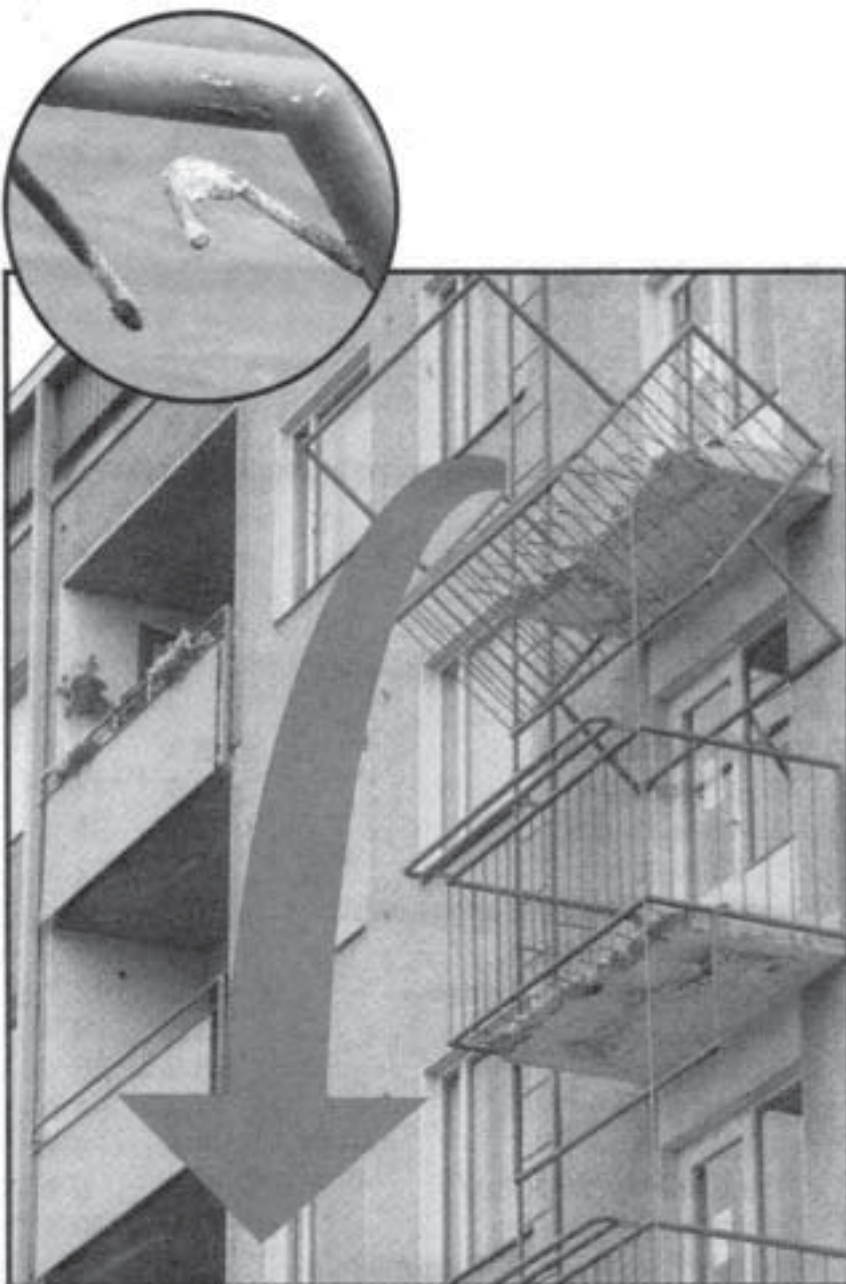
Yrittäjä NN oli yritys B:stä mitoittamassa parvekkeen etureunan poispiikatun osan tilalle tulevaan korjausvaluun raudoituksia. Työn aikana hän nojasi parvekkeen kaiteeseen, jolloin kaide murtui kiinnityksistään betonivalussa, kaidekehikko keikahti ja NN putosi 5 kerrostaoväliä pihakannella sijainneelle vaihtolavalle (kuva 1).

Kuva 1. Työkohteeseen tutustumassa ollut yrittäjä kuoli, kun parvekekaiteen kiinnitykset pettivät ja mies putosi 15 metriä alempana olleeseen roskalavaan.

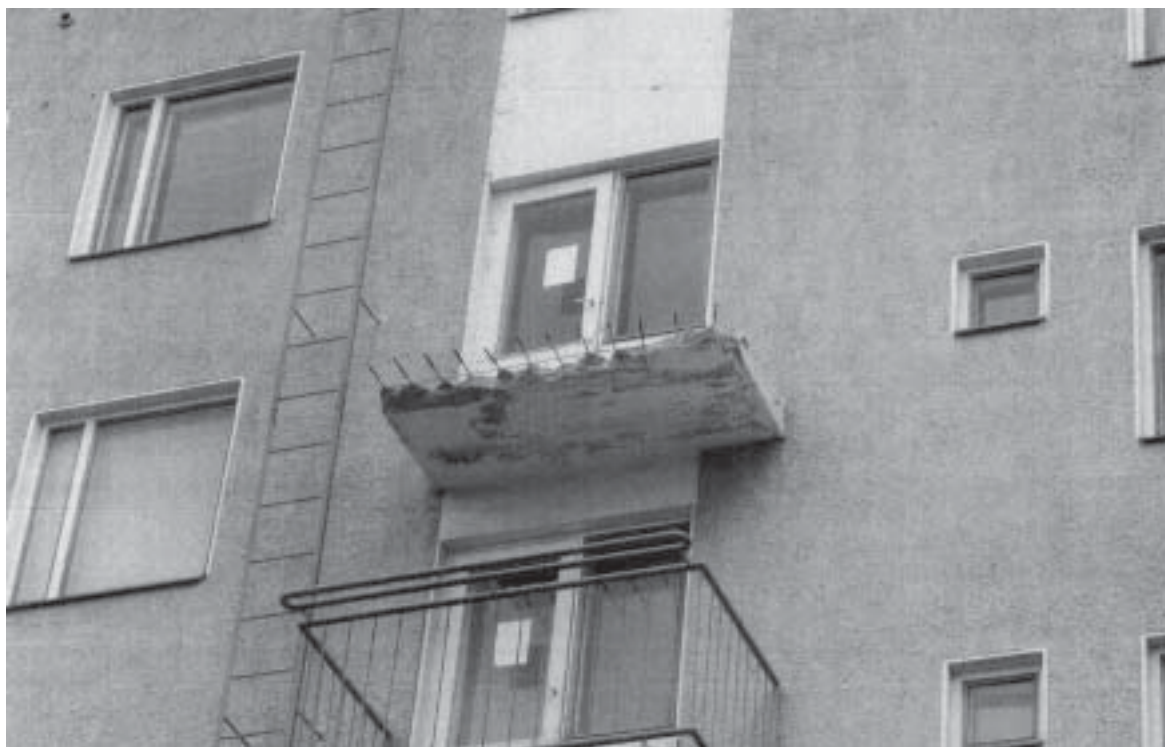
Aloittaessaan työsuoritusta NN on otaksunut parvekekaiteen kiinnityksiltään kestäväksi. Paikalla ollut KK (maalausyrityksen työntekijä), joka oli suorittanut parvekkeiden etureunojen piikkaukset, ei ollut huomionnut, että parvekekaiteiden alkuperäiset kiinnitykset olivat piikkauksen aikana heikentyneet siinä määrin, että olisi varoitannut sekä ryhtynyt tarvittaviin varotoimiin ennen töiden jatkamista (kuvat 2 ja 3).

Kuva 2. Parvekelaatan piikattu etureuna, josta parvekekehikon kiinnikkeet murtuivat.

Rakennuttajan tai muun, joka ohjaa tai valvoo rakennushanketta, on laadittava rakennustyön suunnittelua ja valmistelua varten asiakirja, joka sisältää rakennushankkeen ominaisuuksista ja luonteesta aiheutuvat ja sen toteuttamiseen liittyvät tarpeelliset turvallisuustiedot (tutkintaryhmä huomauttaa, että tämä koskee kaikkia rakennuttajia, myös taloyhtiöitä ja esim. parvekkeiden korjauksia). Tarpeellisia turvallisuustietoja ovat esimerkiksi saneerauskohteiden rakennetiedot, asbestikartoitus, pohjatutkimustiedot, räjäytys- ja louhintatiedot, suuronnettomuuskien vaara, kohteen erityisominaisuudet, kuten mm. putoamissuojauksen järjestäminen, huoltoliikenne, teollinen tai muu vastaava toiminta.

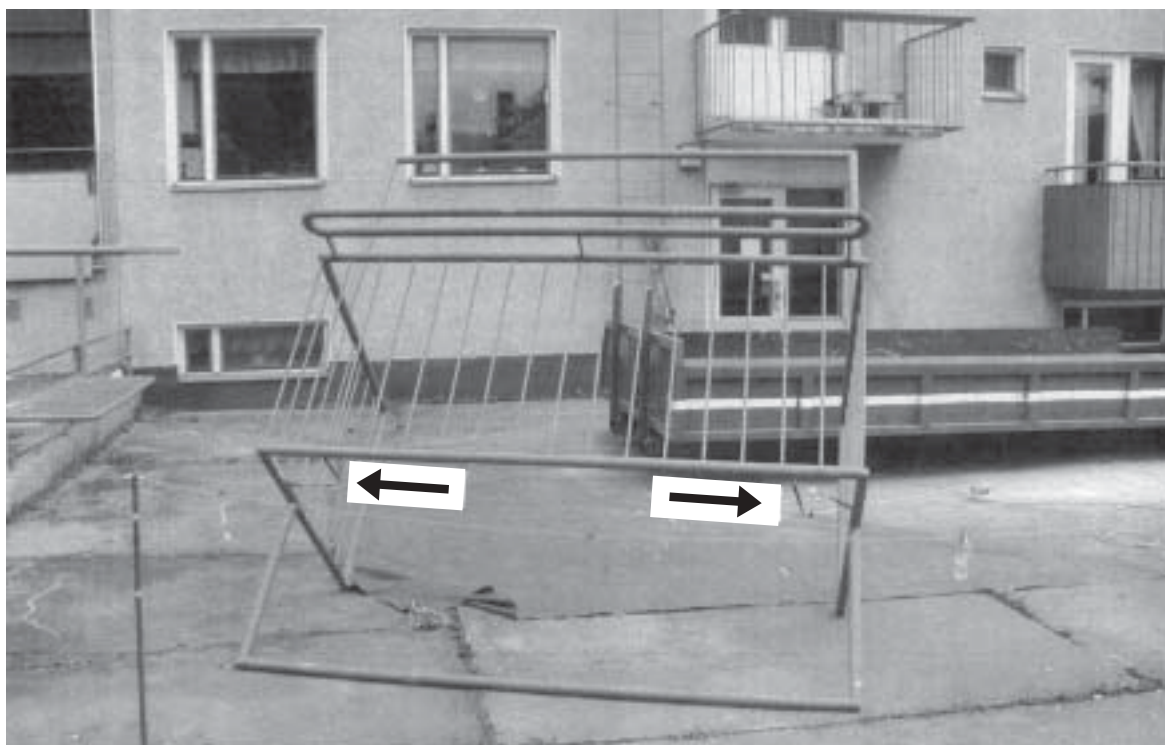
Kuva 3. Parvekekehikko. Valun sisällä olleet lenkit merkitty nuolilla, oikeanpuoleinen murtunut poikki.
