TOT-RAPORTTI

3/02

Kivityöntekijä jäi kalliosta irronneen lohkareen alle

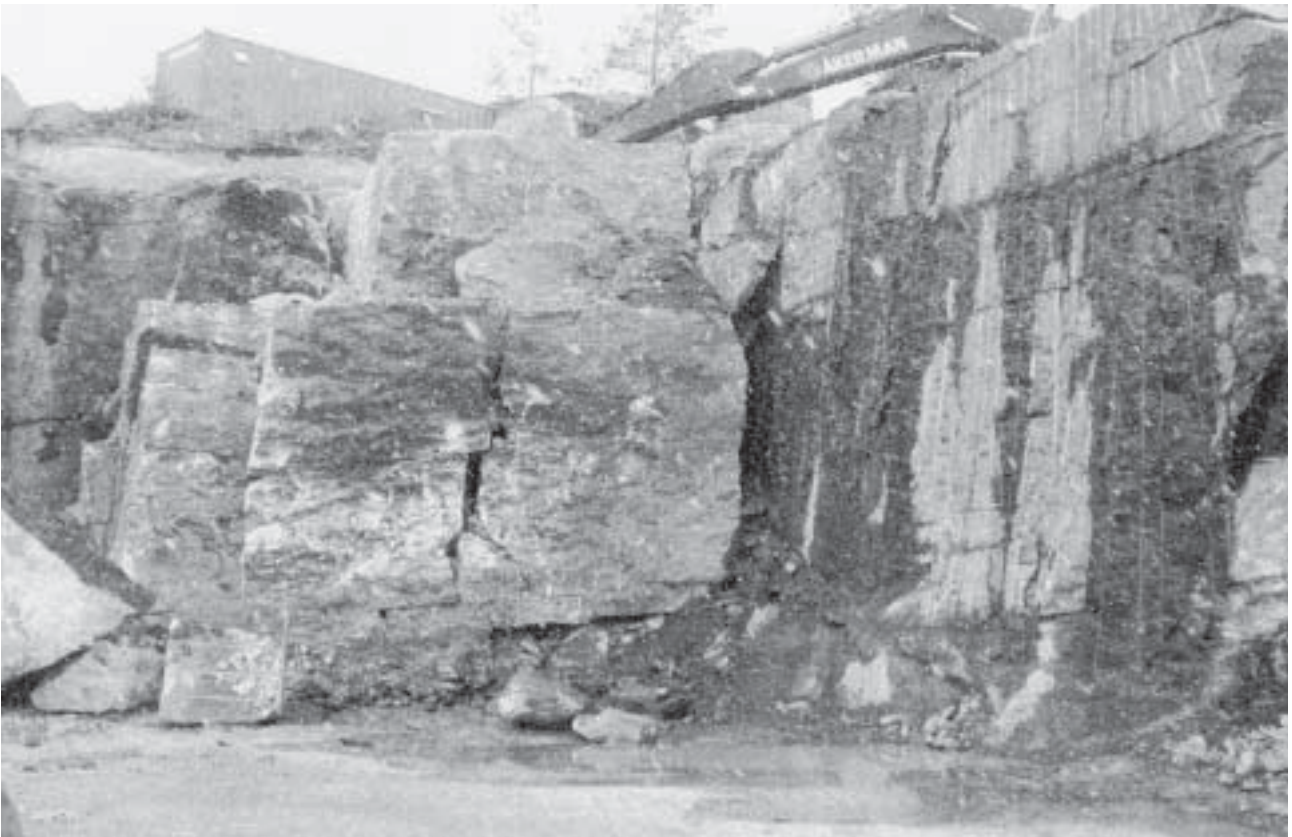
Kävi ilmi, että irtiammutussa kalliorintauksessa oli hiushalkeama, ”luonnonlusto”, jonka kohdalta tapaturman aiheuttanut kallionosa irtosi muusta kalliosta. Halkeama ei ollut havaittavissa ennen kallion murtumista. Lohkare irtosi, kun NN alkoi kampeamaan kiveä kauhan kärejällä tukemalla kauhan kupera puoli kalliota vasten ja koukistamalla kauhaa. On syytä olettaa, että kalliorintauksesta ei olisi irronnut kallionosaa, mikäli siinä ei olisi ollut kyseistä hiushalkeamaa. Toisaalta muiden louhoksella työskentelevien mukaan konetta ei olisi käytetty kiven poistamiseen lainkaan, mikäli hiushalkeama olisi ollut silmin havaittavissa.

Kuva 1. Näkymä louhokselta, jossa tapaturma sattui. Edessä näkyvä, keskeltä haljennut kallioseinämä vastaa dimensioiltaan kallionosaa, josta onnettomuustilanteessa irtosi loh-kare. Vaarsinainen tapahtumapaikka oli kuvia otettaessa jo louhittu pois.

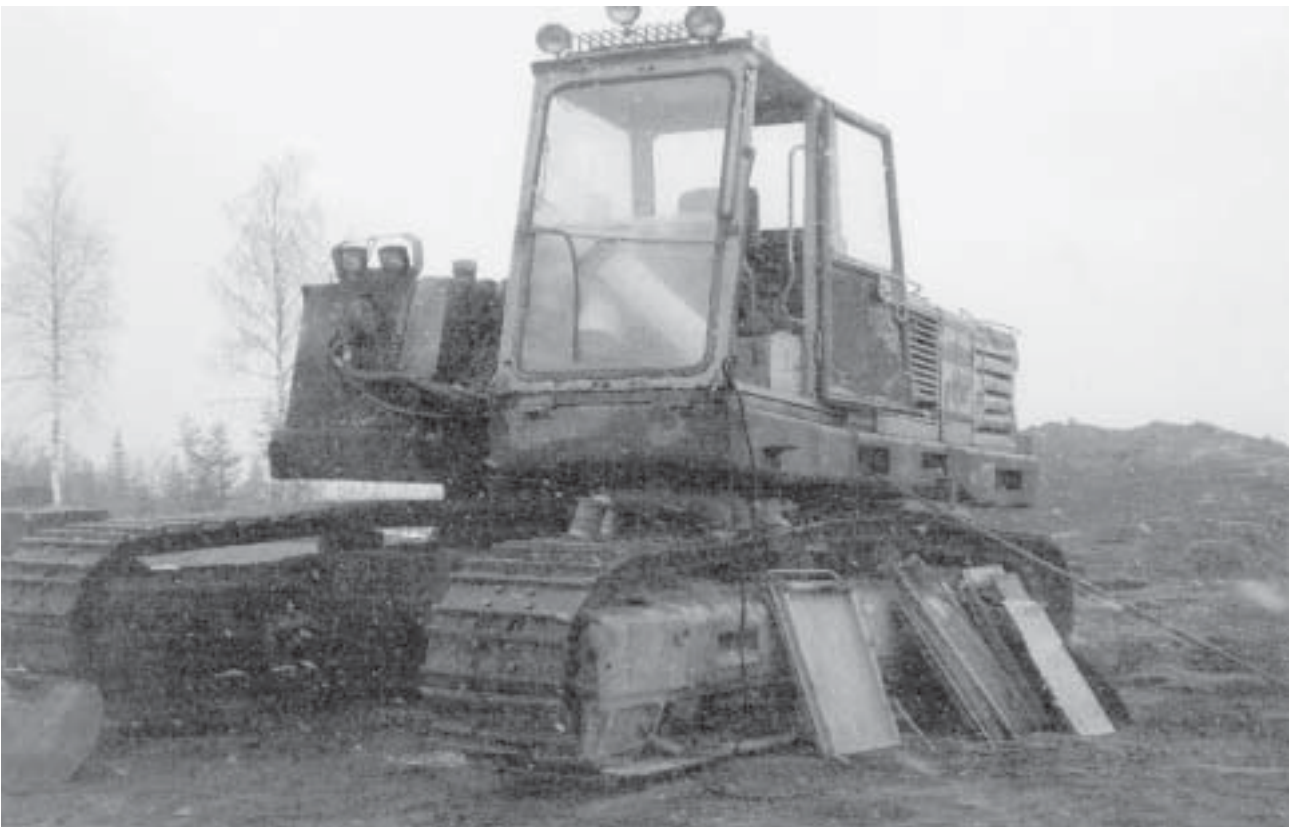
NN pyrki pakenemaan kaatuvaa kallionosaa poistamalla ohjaamosta. Kaatuva kallionosa osui kaivinkoneen puomiin, jonka voimasta kone ponnahti noin kolme metriä taaksepäin. NN oli tuolloin juuri poistumassa ohjaamosta, ja horjahti koneen liikahtaessa pudoten maahan mahalleen. Kaatuvasta kallionosasta oli samalla irronnut pienempi, arviolta n. 2 m³:n kokoinen lohkare, joka vierähti NN:n jalkojen ja lonkan päälle.

Kuva 2. Kaivinkone, jolla NN työskenteli. Kuvan koneesta puuttuu puomi, jonka päälle kallionosa kaatui.
